# Langeland Kommune

## Ophalerbeddingen i Rudkøbing

Tilstandsundersøgelse oktober 2016

1. november 2016

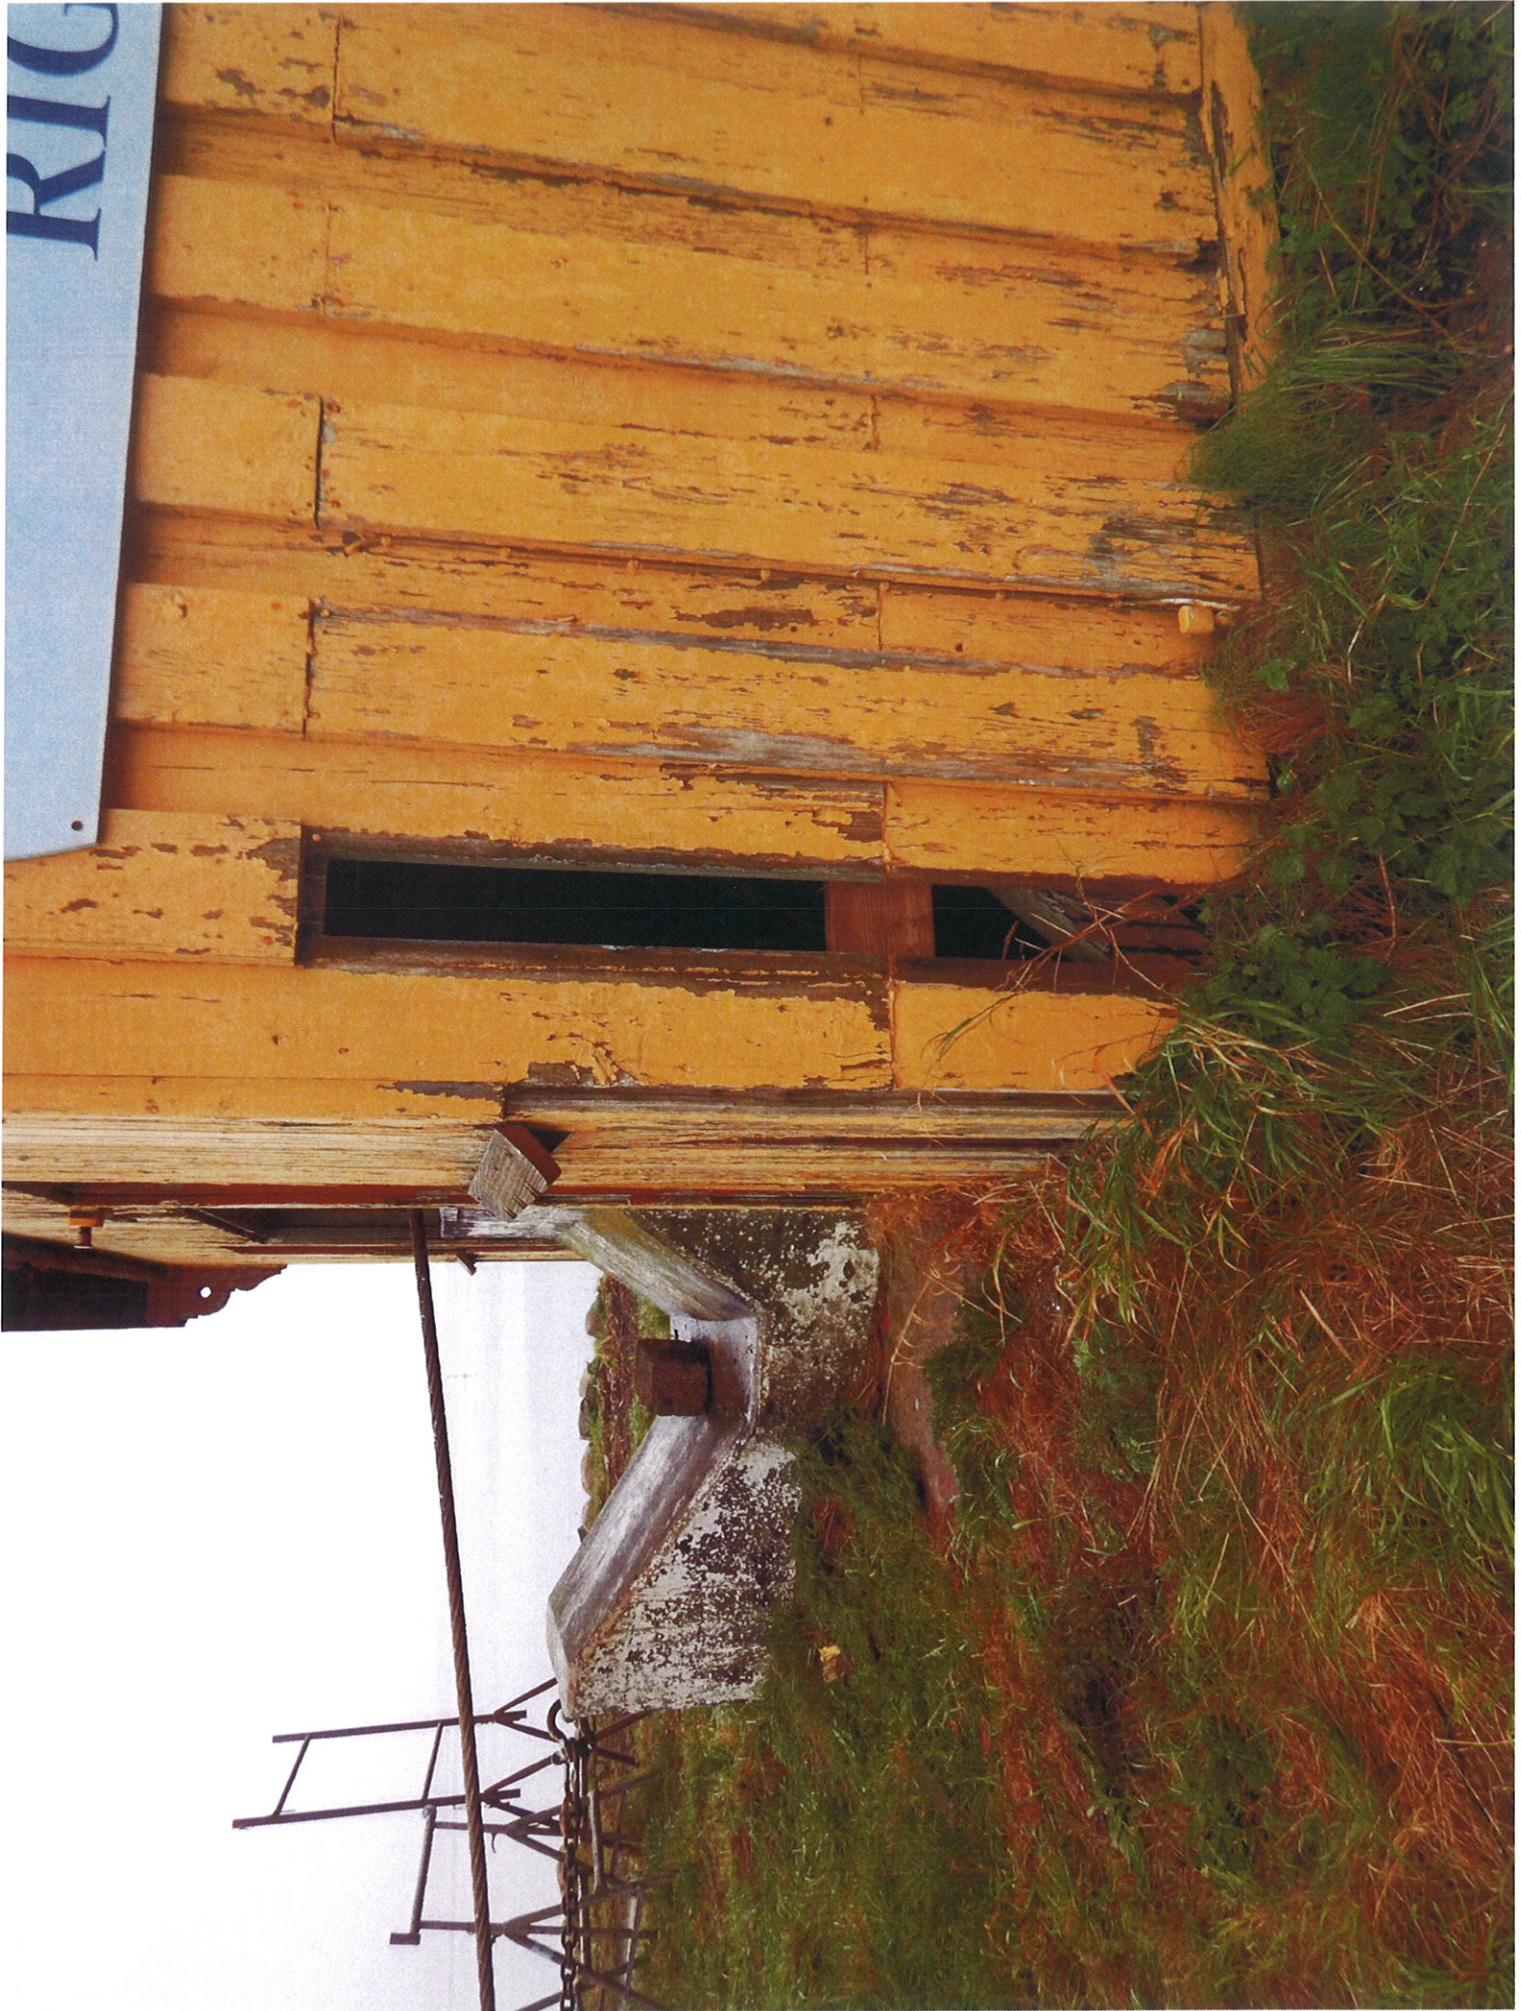
Spilhuset (se foto 1 og 2) er et flot, men nedslidt ældre havnehus i lodrette brædder.

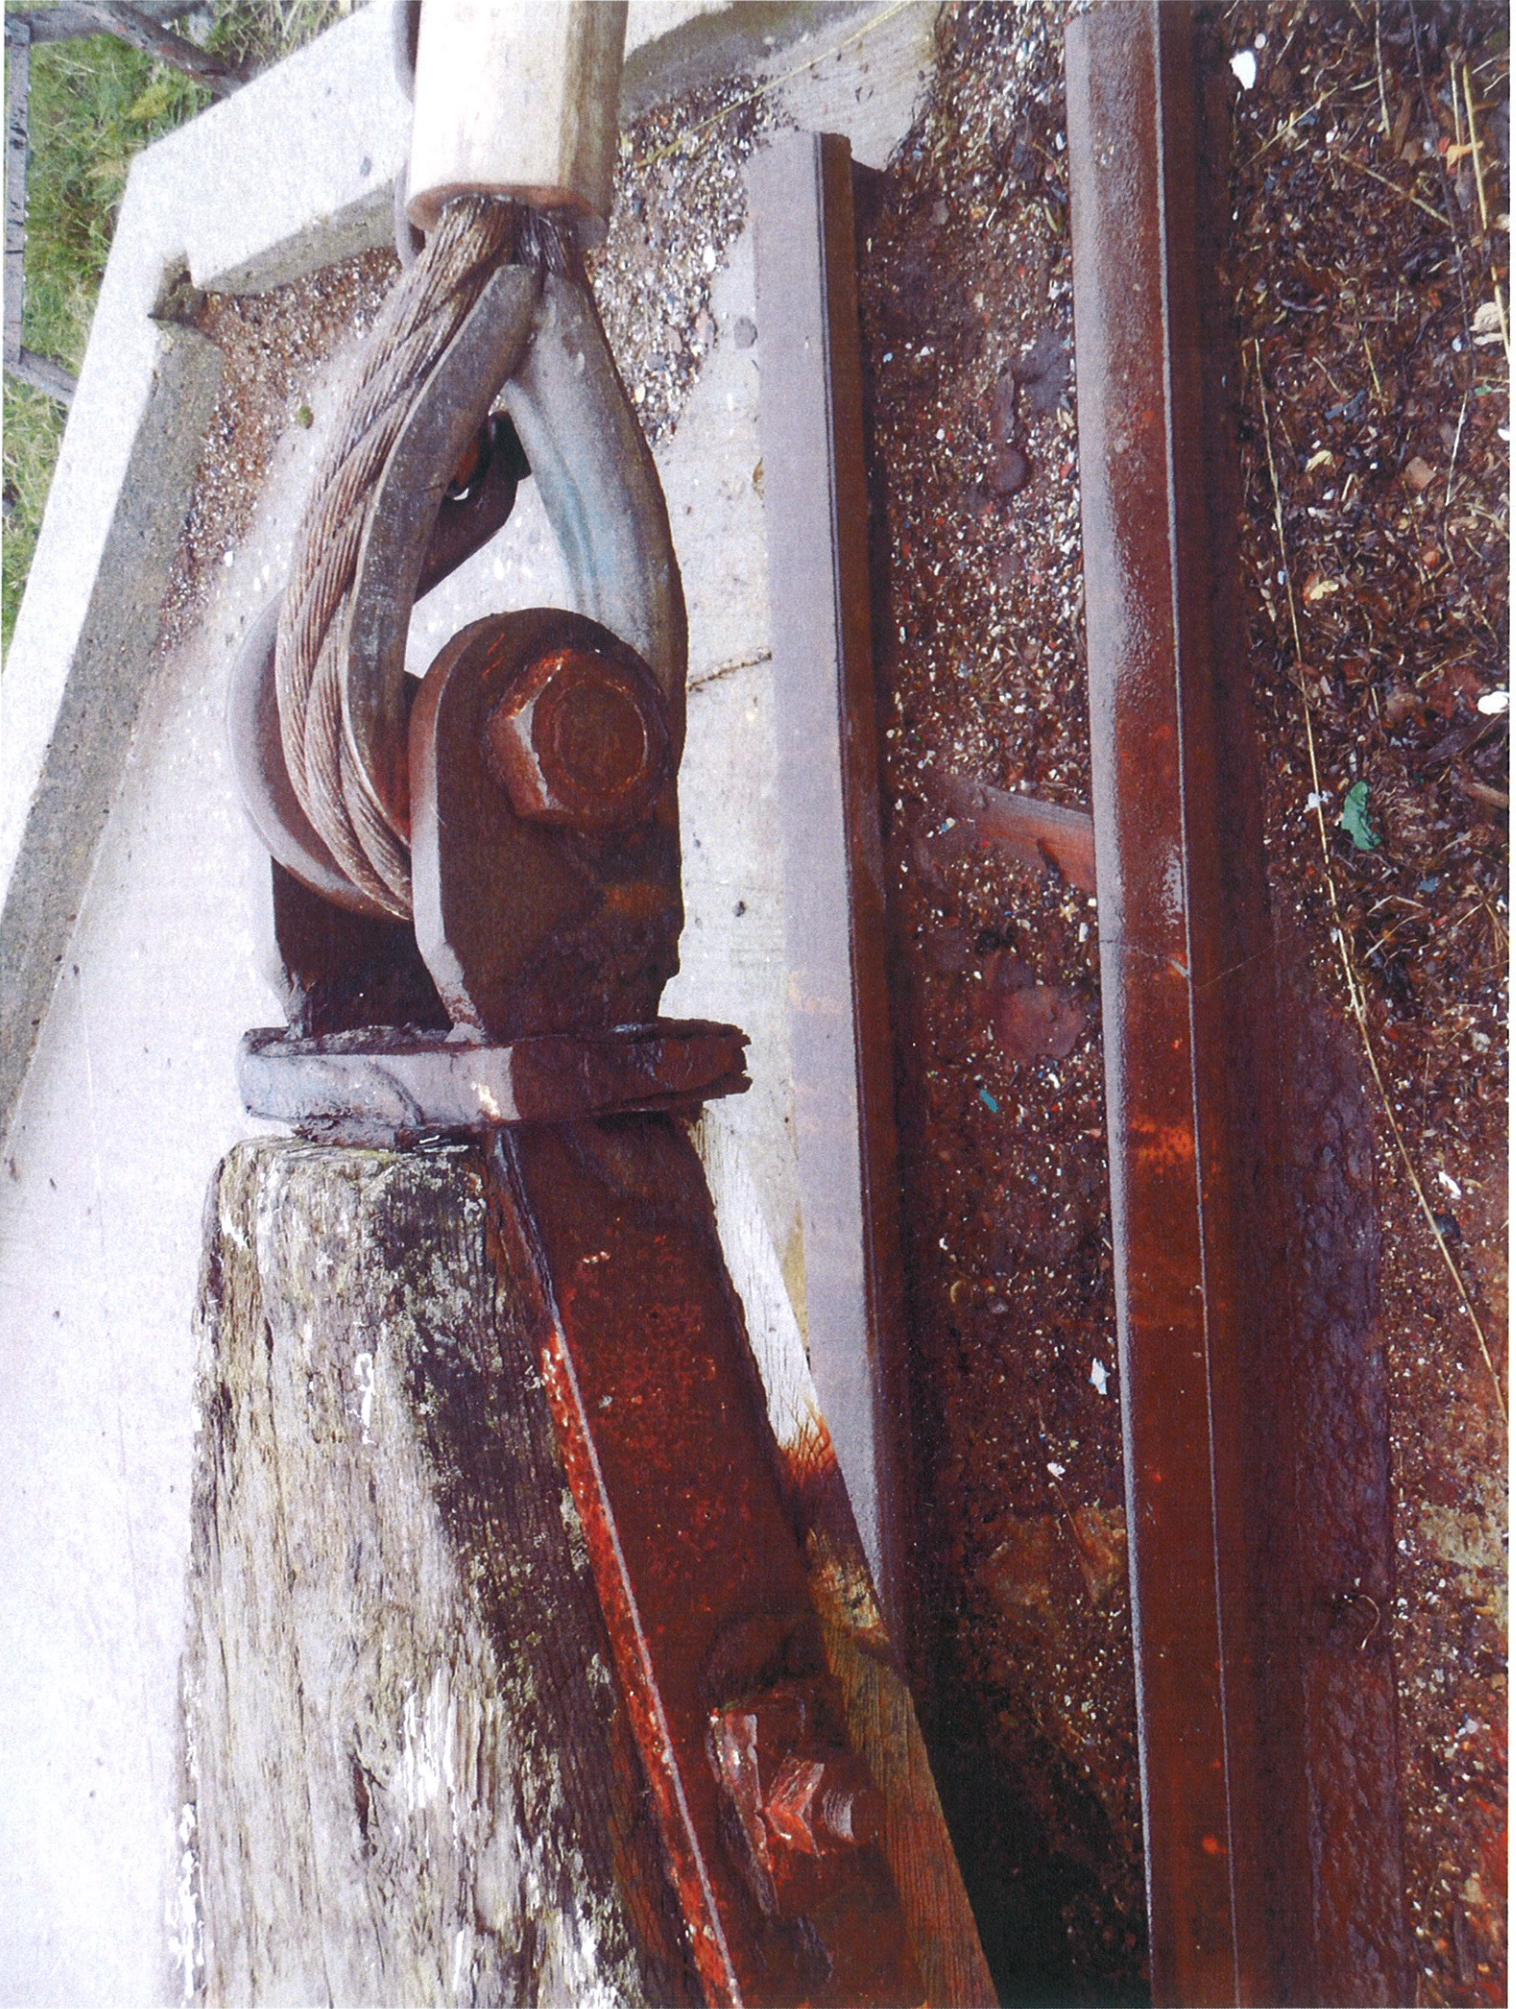
Foto 3 og 4 viser at wiren ender i en to snits M48.

Denne er præcis lige så stærk som wirens udnyttede last, - og lig optrækslasten for et 438 tons skib.

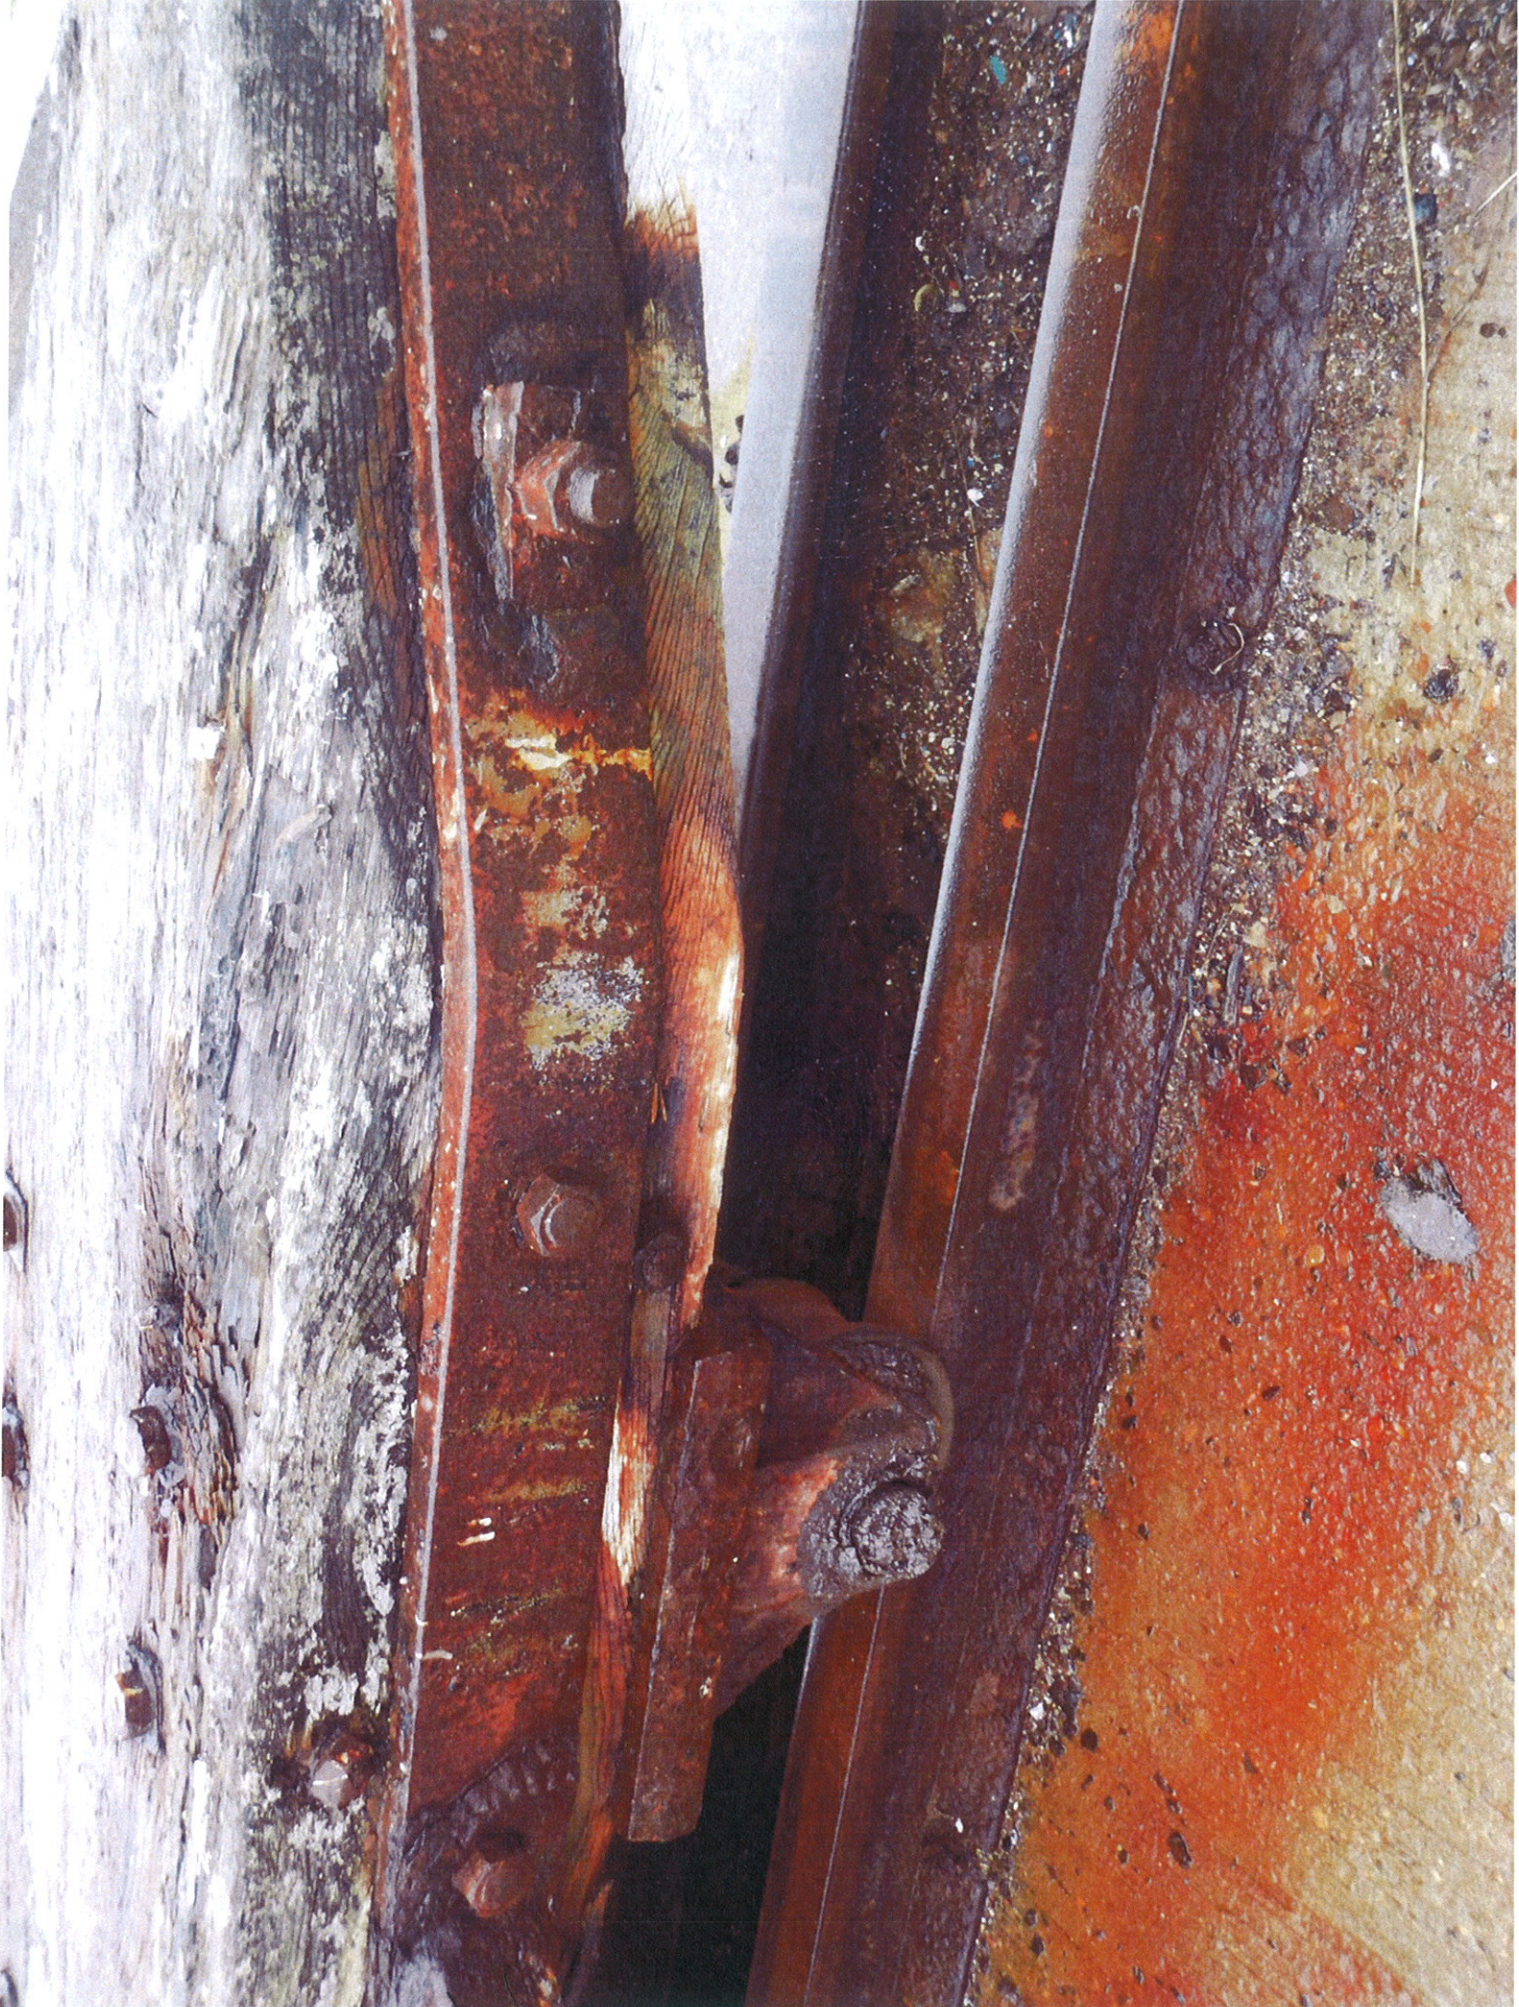
Overførelsen af lasten 45 tons ses af Foto 4 at gå i 4 x 2 snit M24 bolte eller max 16 tons bæreevne. Resten går ud i de to 45° rør til sidevognen. Dette dur ikke, da vognen således skævtrækkes. Altså: lasten fra midtersporet trækkes op via skæv bøjning i vogndragerne.

Modsat så er brudlasten d.d. nok kun 8 – 10 tons eller dermed en skibsvægt på max 100 ts før skrævtrækket vil være opstået. Altså for skibe op til max 80 a 100 tons da er forbindelsen fortsat ok.

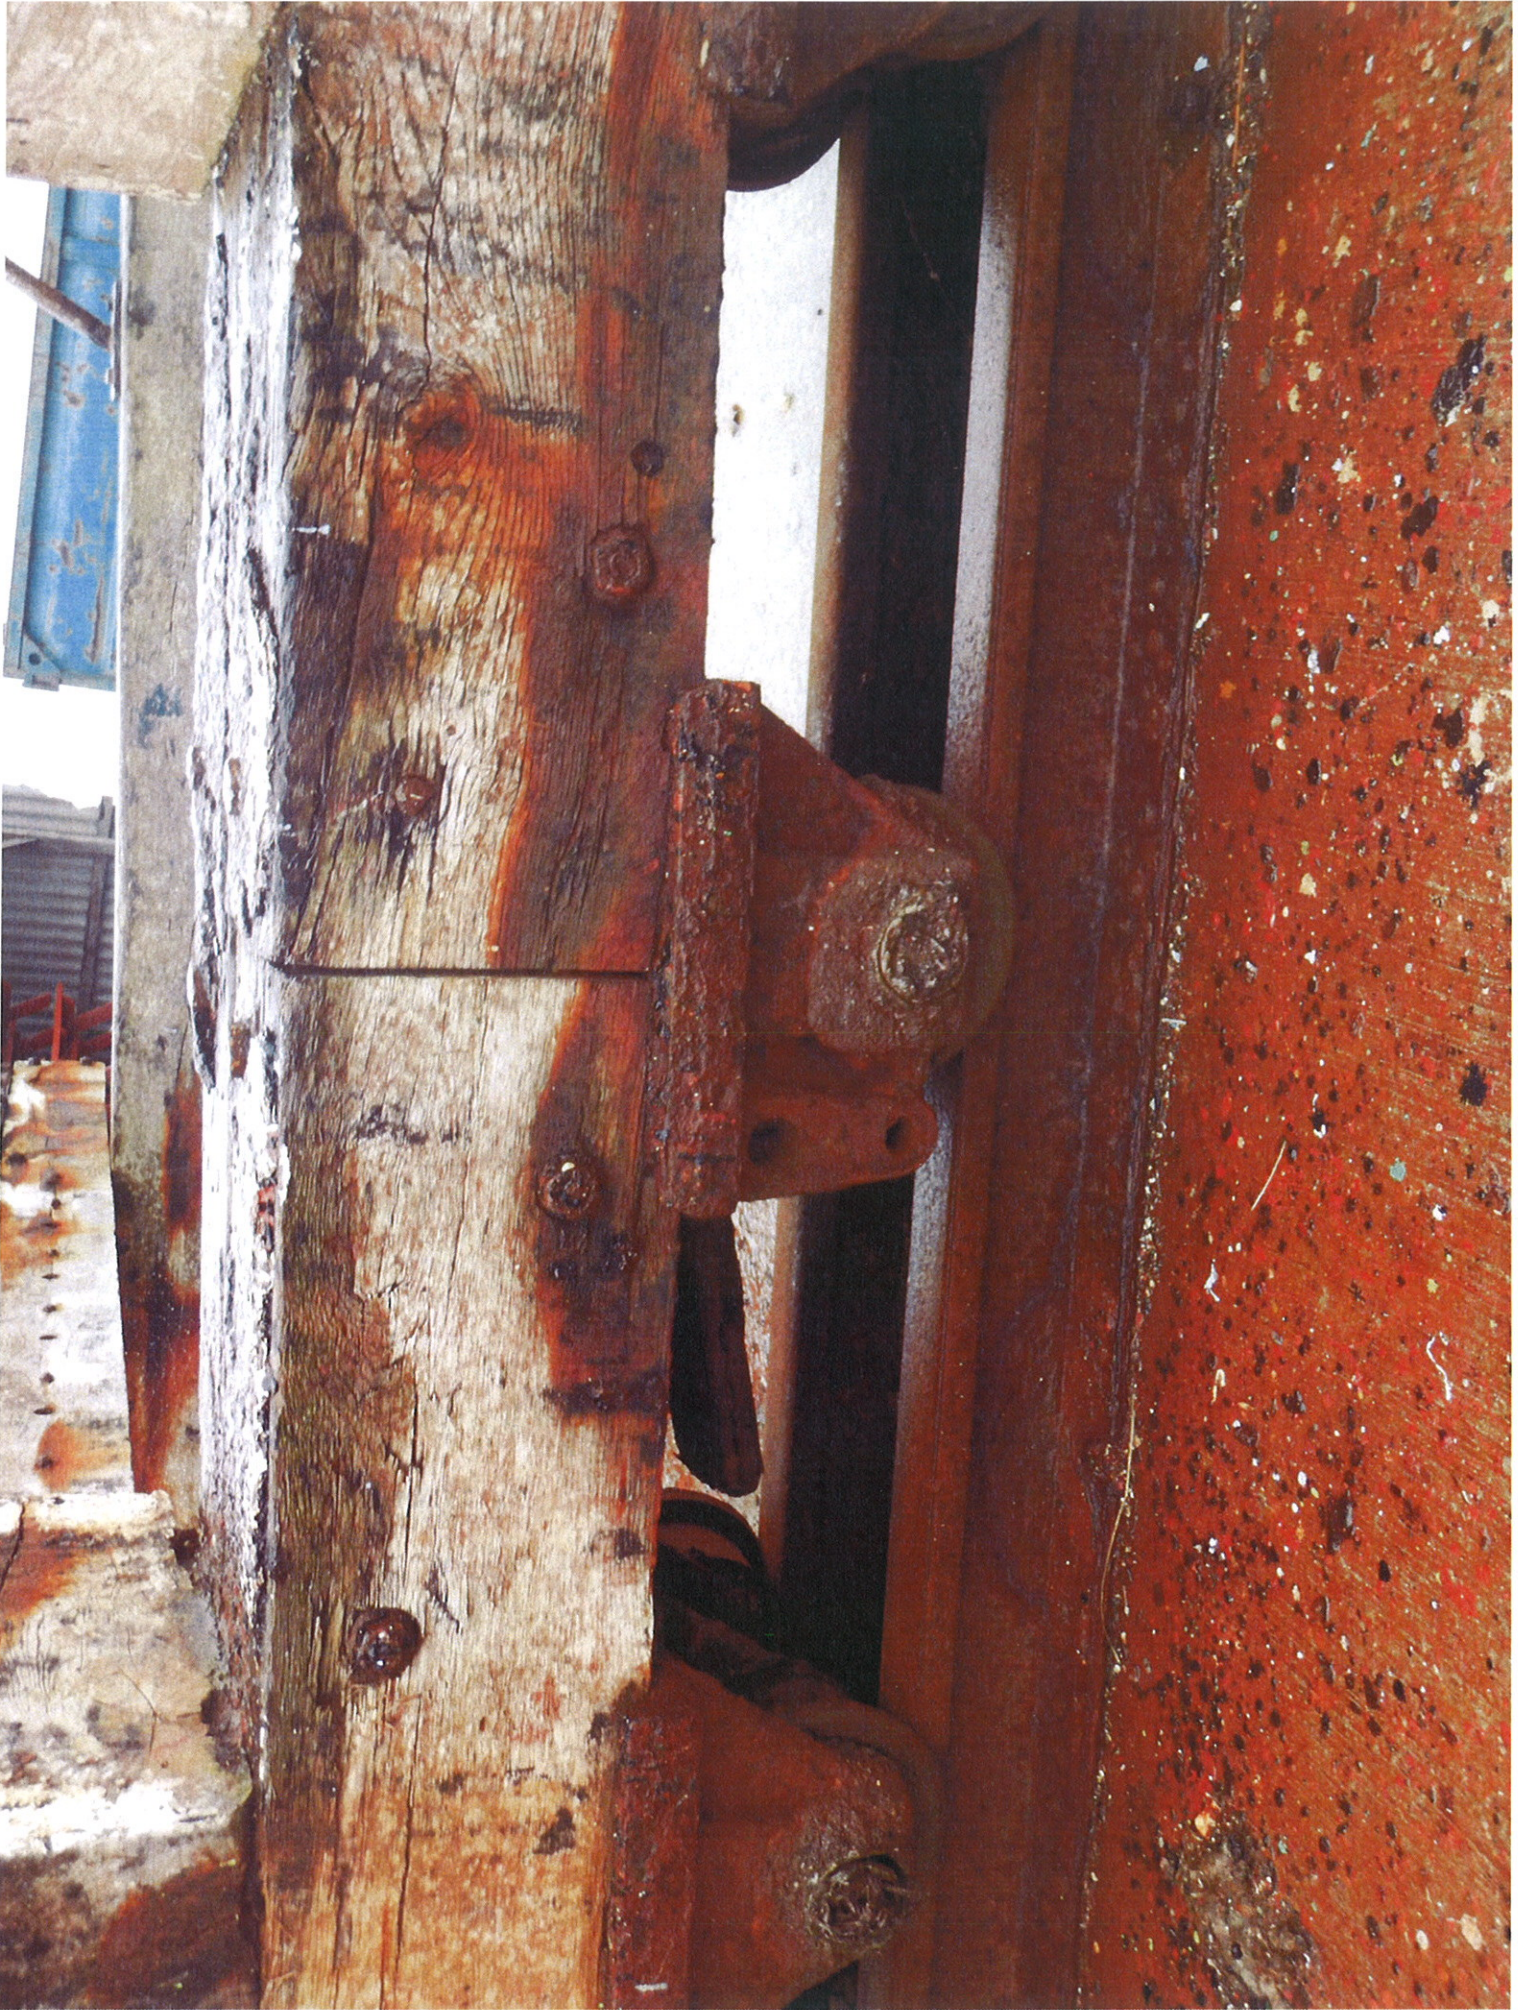
Vognen er nu af ældre dato (foto 5, 6 og 7).

Foto 5 og 6 viser nogle samlinger som burde laskes med stålplade.

Vognens boltesamlinger er meget rustne og boltene må nok forventes at skulle udskiftes indenfor 5 a 10 år.

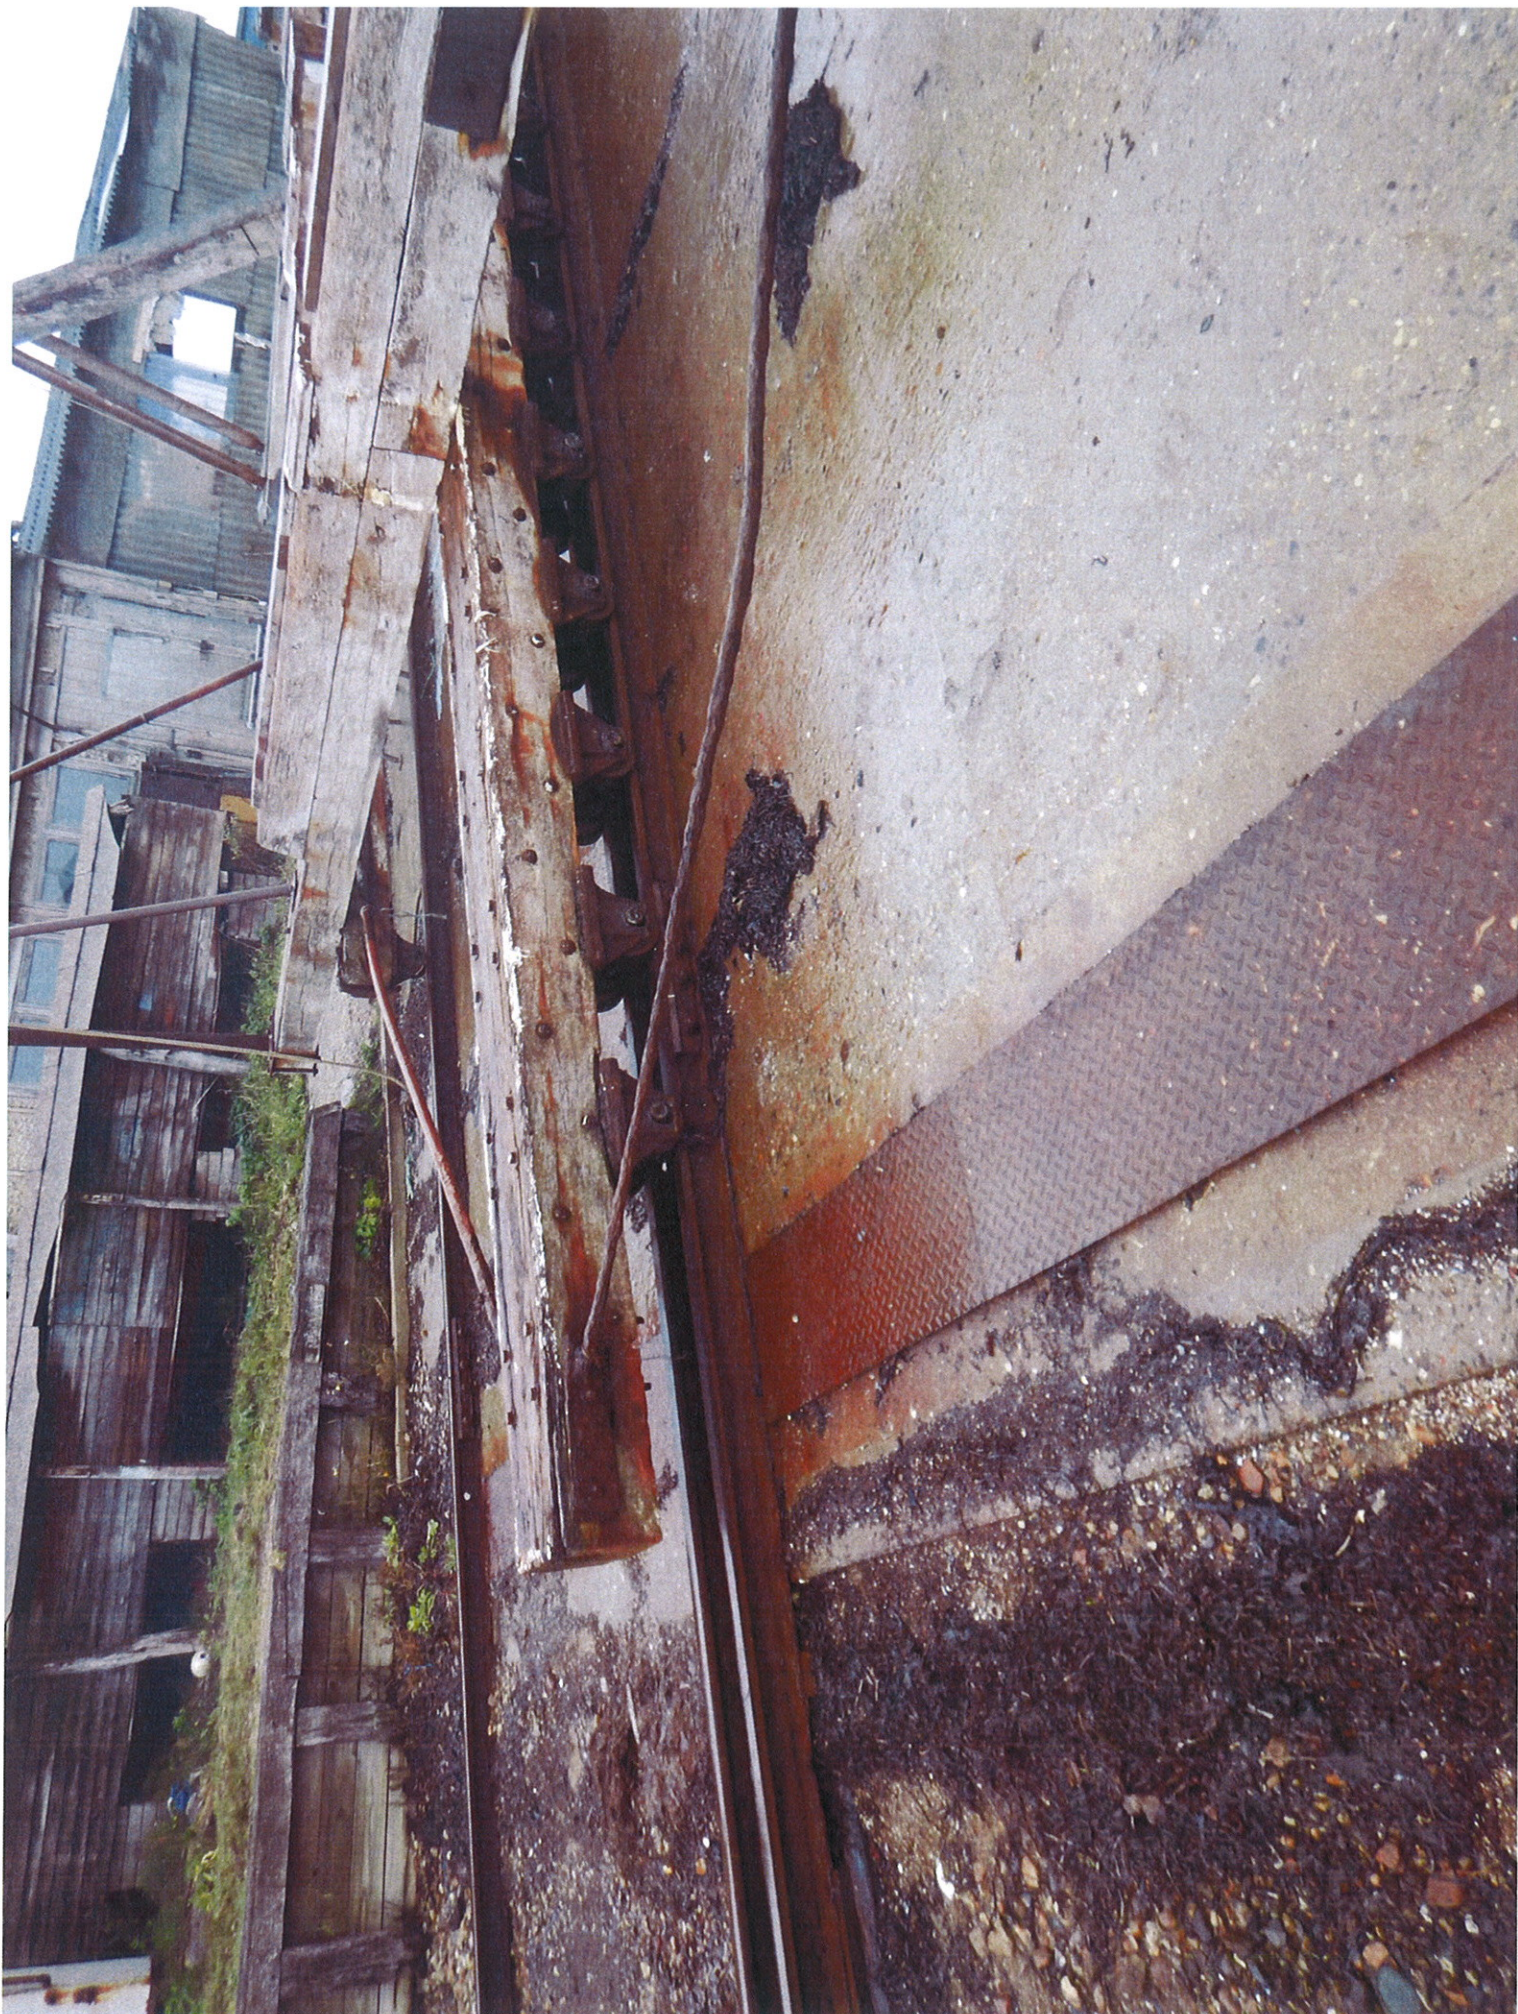
Beddingsløbets flade er i ca. kote 0,15 forsynet med en tværgående rende i beton og ståldæksel til brug for opsamling af miljøvand til en udskiller ret syd for renden (foto 7).

Det lodrette sidestyrende arrangement (foto 7) og de bagerste vandrette Ø50 krydsstænger trænger alle til reparation.

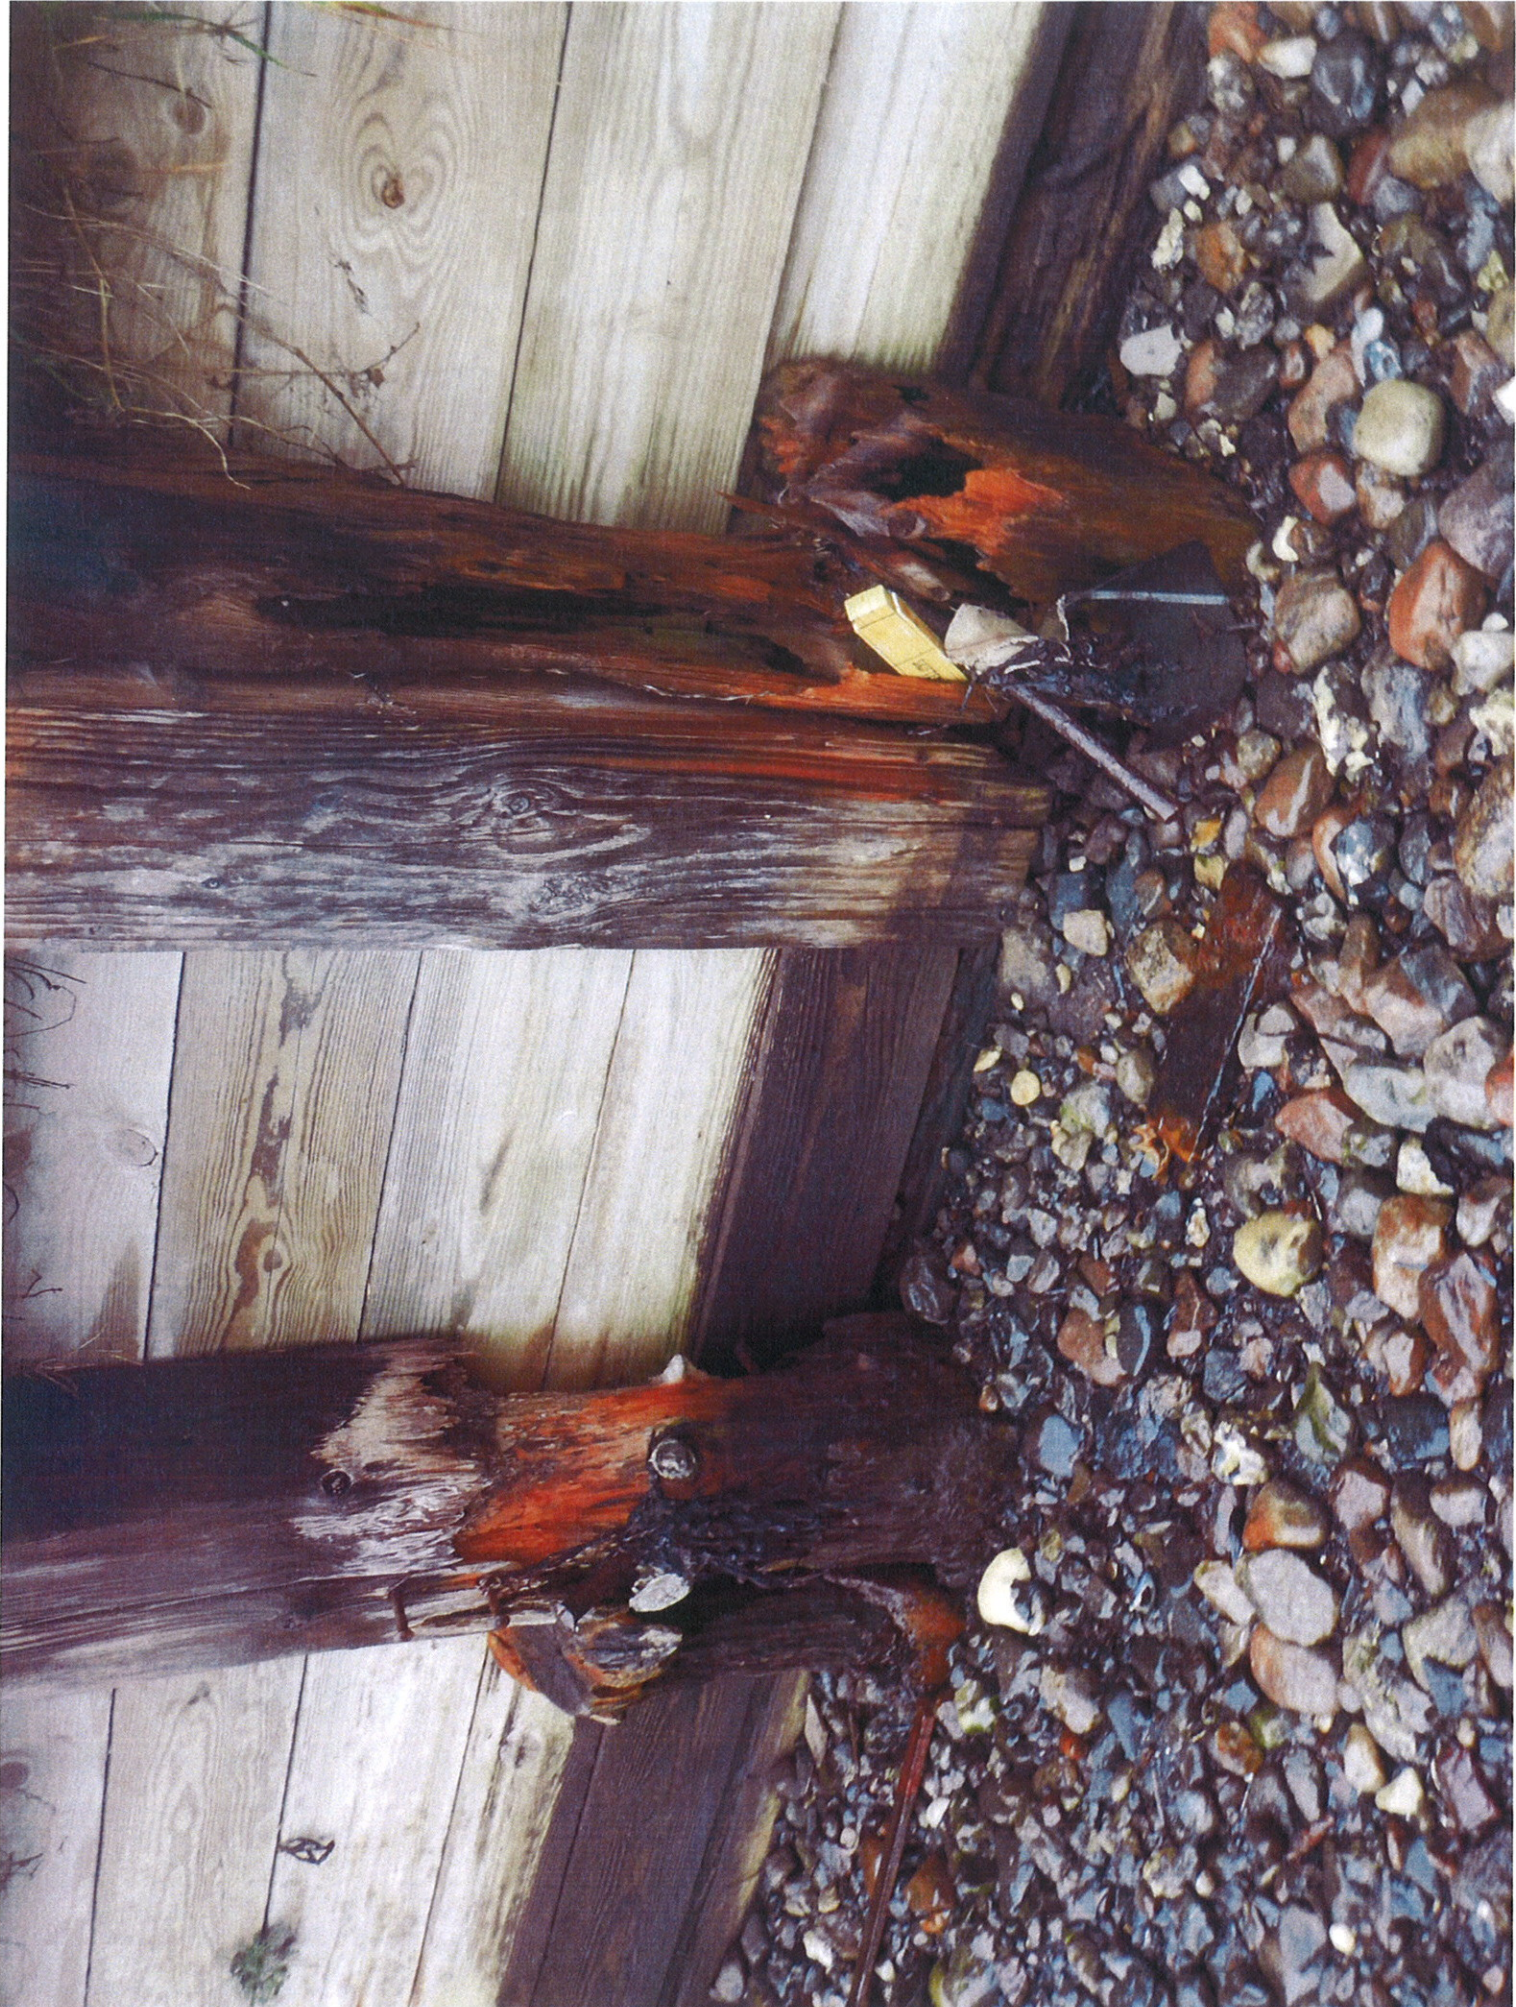
Foto 8 og 9 viser, at den Ndr. vægs bærende stolper er aldeles rådne og kollaps må være nært forestående. Væggen er max 1,5 m høj.

- At beddingens sidevæg mod jord / (støttemurvæg) nordvest bør forstærkes. Minimum bør nedrammes nye Azobe eller jernpæle mod de eks. nyere træbrædder. Bedst kunne hele væggen ændres til en *stenkastning* der da må forstøjles ret før sidebroen, - hvis ellers denne ønskes bevaret?

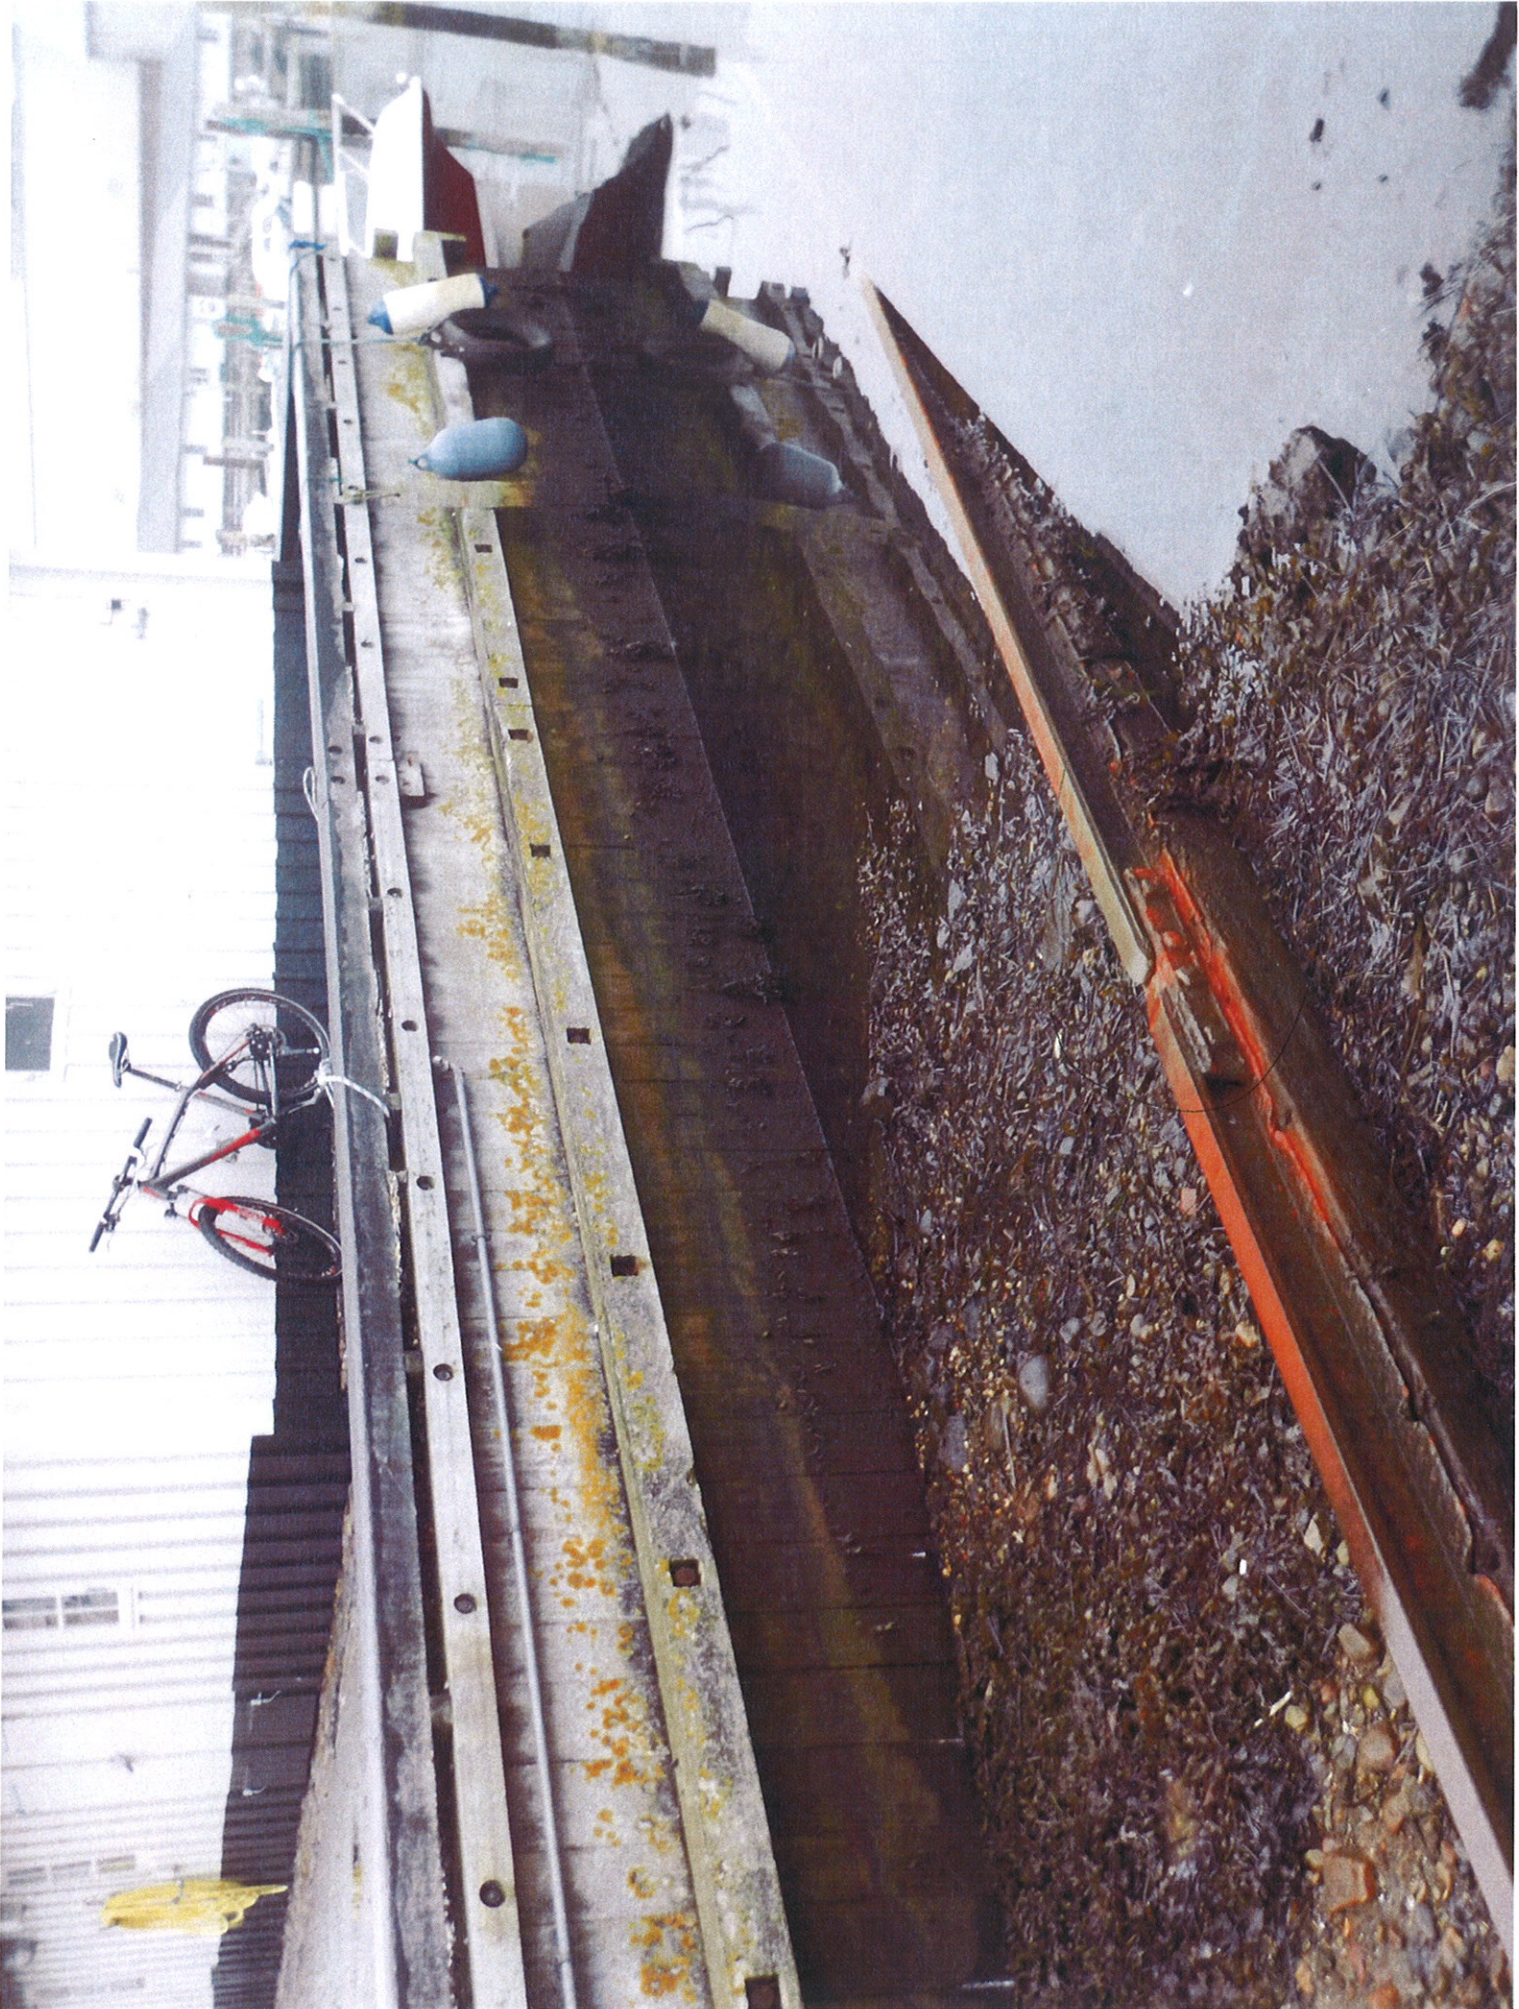
Den Sdr. væg er af nyere dato og ganske ok og udført som forankret spuns i Azobe-tømmer (foto 10).

Skinnerne på land er fornyede og ok, dog ses foto 10 et uforståeligt ”opspring” / bump på 10 – 15 mm i højden. Dette er sjusk fra sidste omlægning.

Endvidere ses foto 10 diverse halve cirkelhuller i skinnernes underflange.
