# Langeland Kommune

## Ophalerbeddingen i Rudkøbing

Tilstandsundersøgelse oktober 2016

1. november 2016

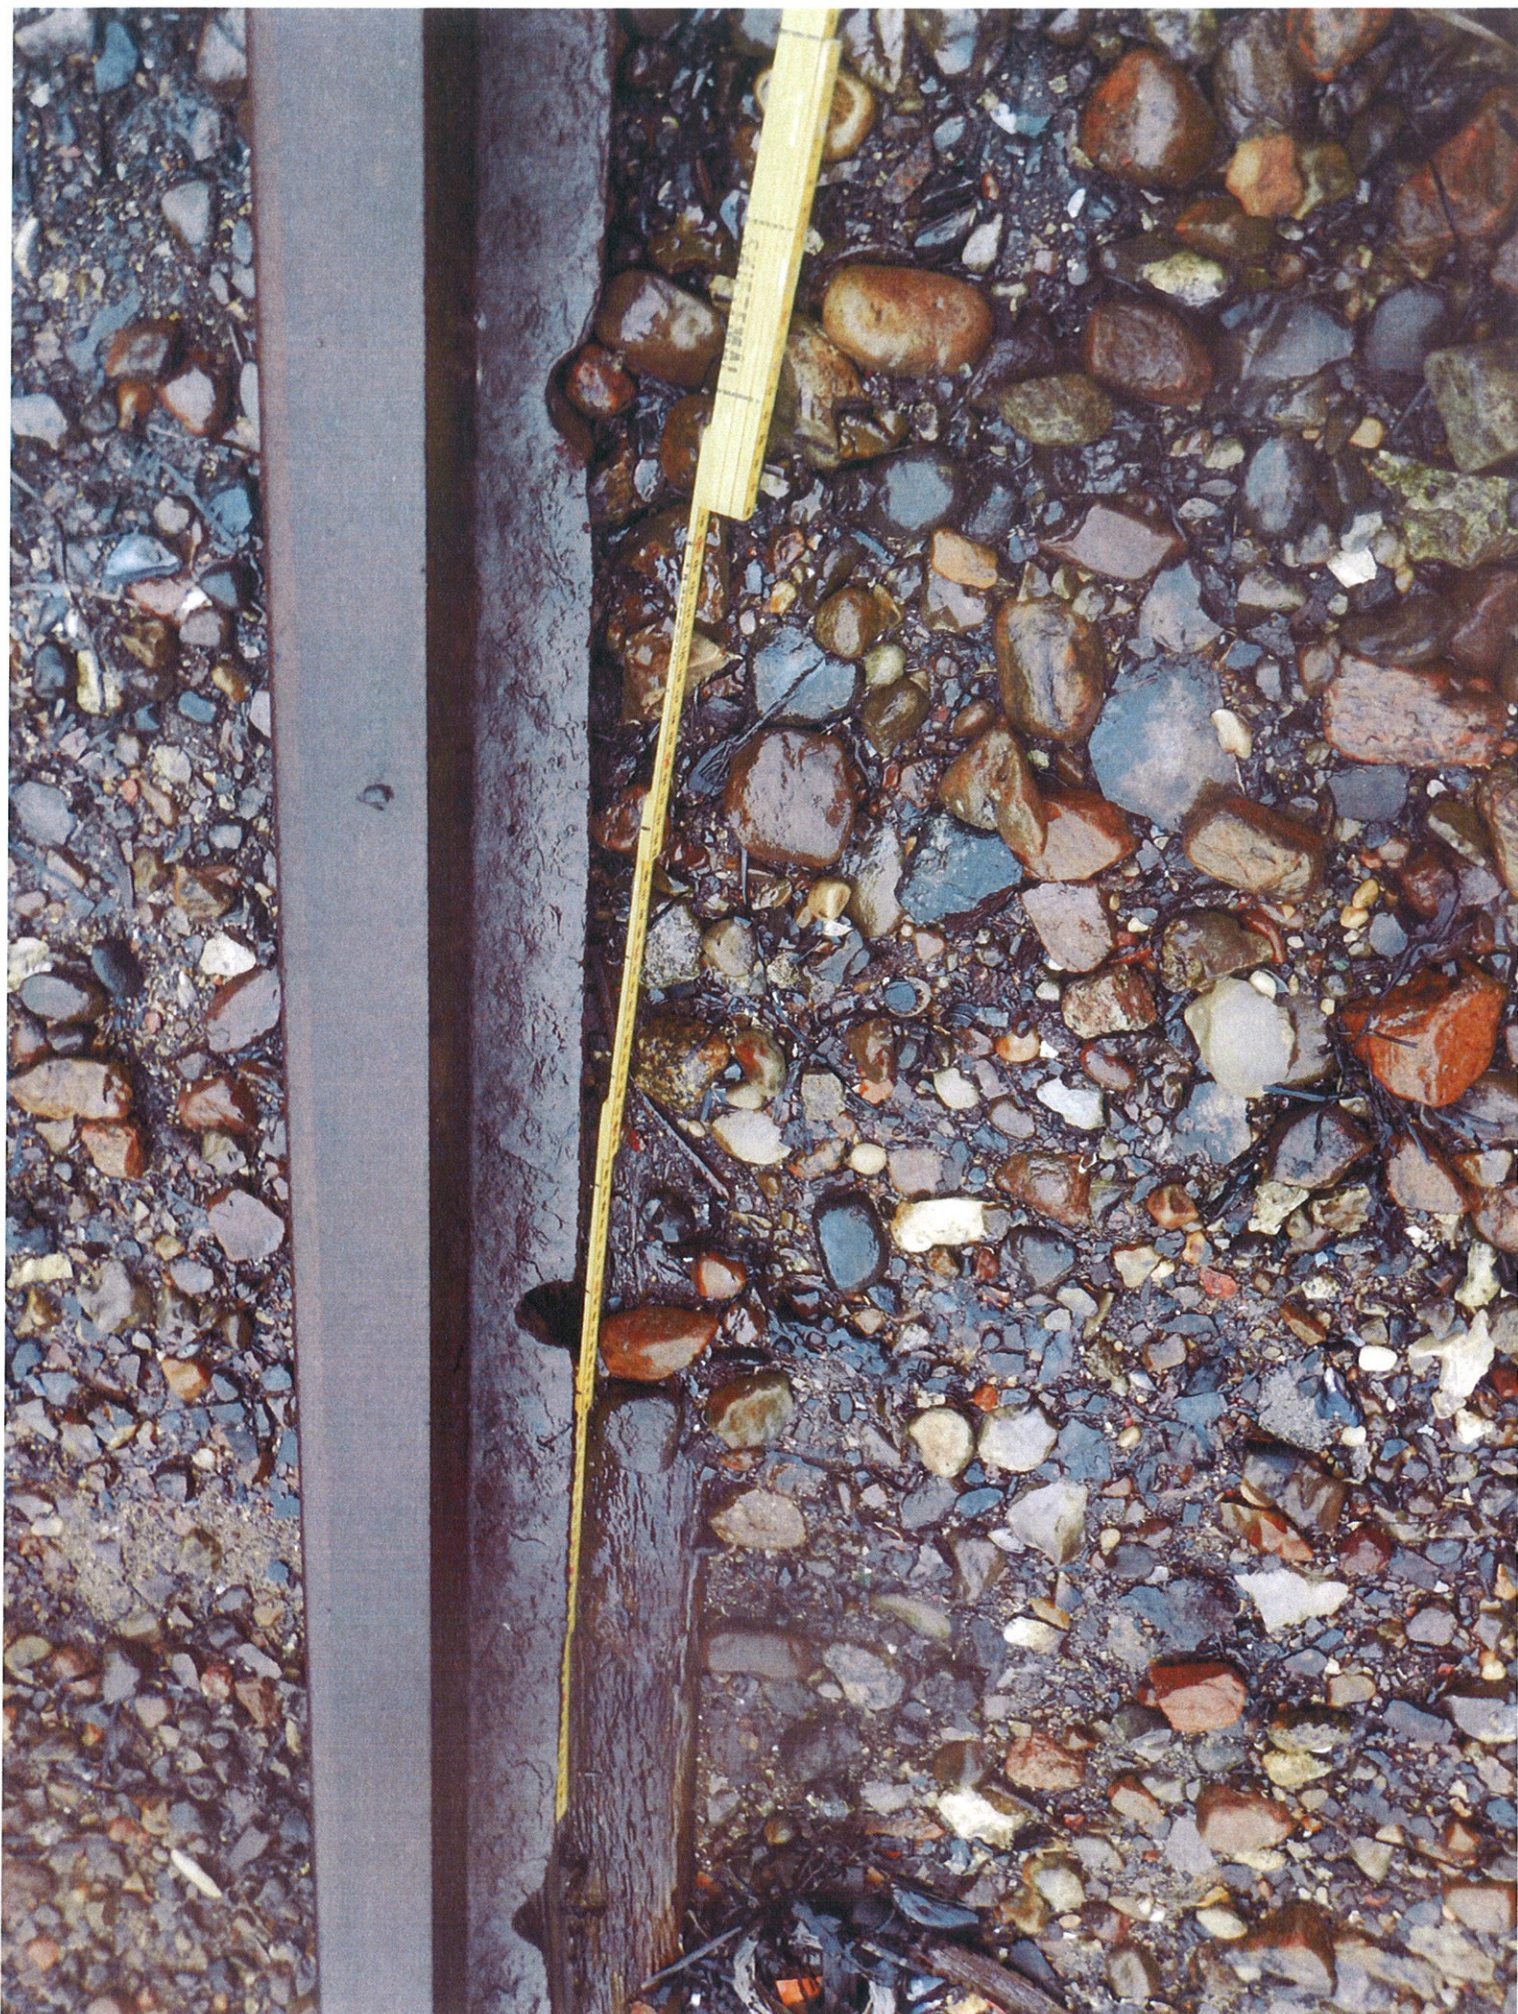
Der mangler generelt skinneskruer eller også er disse bortrustet, se også foto 11, 12 og 13.

- At alle skinneskruer suppleres / eftergås

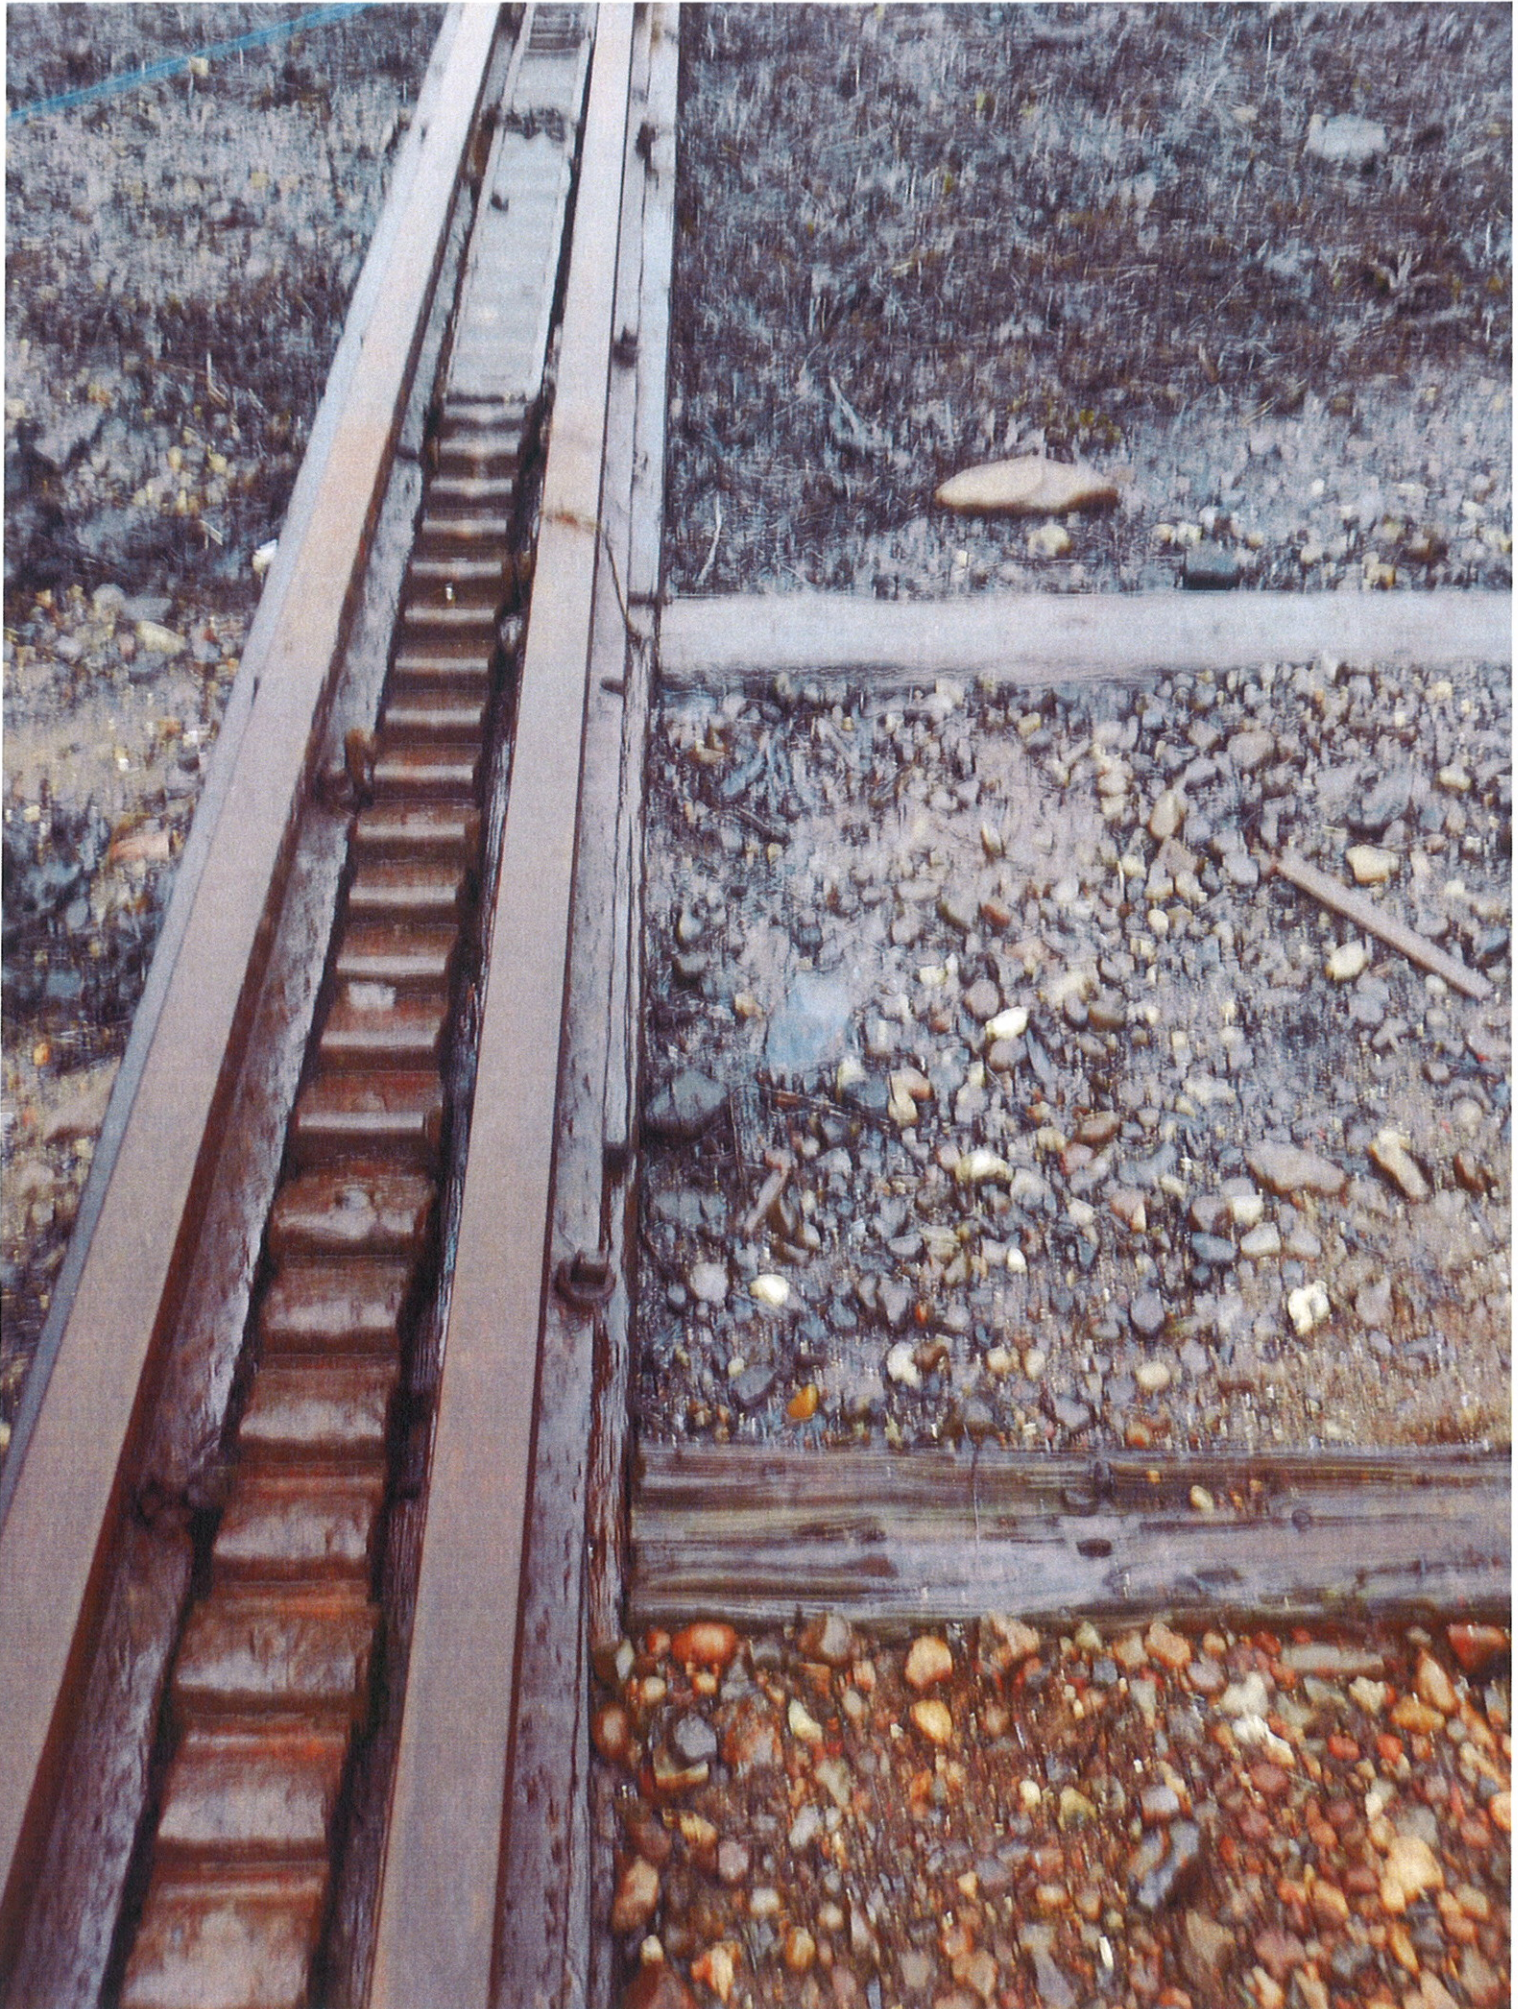
Foto 12 viser en bremseplade med hakker.

Dette ældre system skulle sikre vognen hvis wiren var slæk/ sprang.

Systemet bruges ikke i dag da wiren altid er tot. Dertil har man sikret vognen via en svær kæde ved beddingshuset.

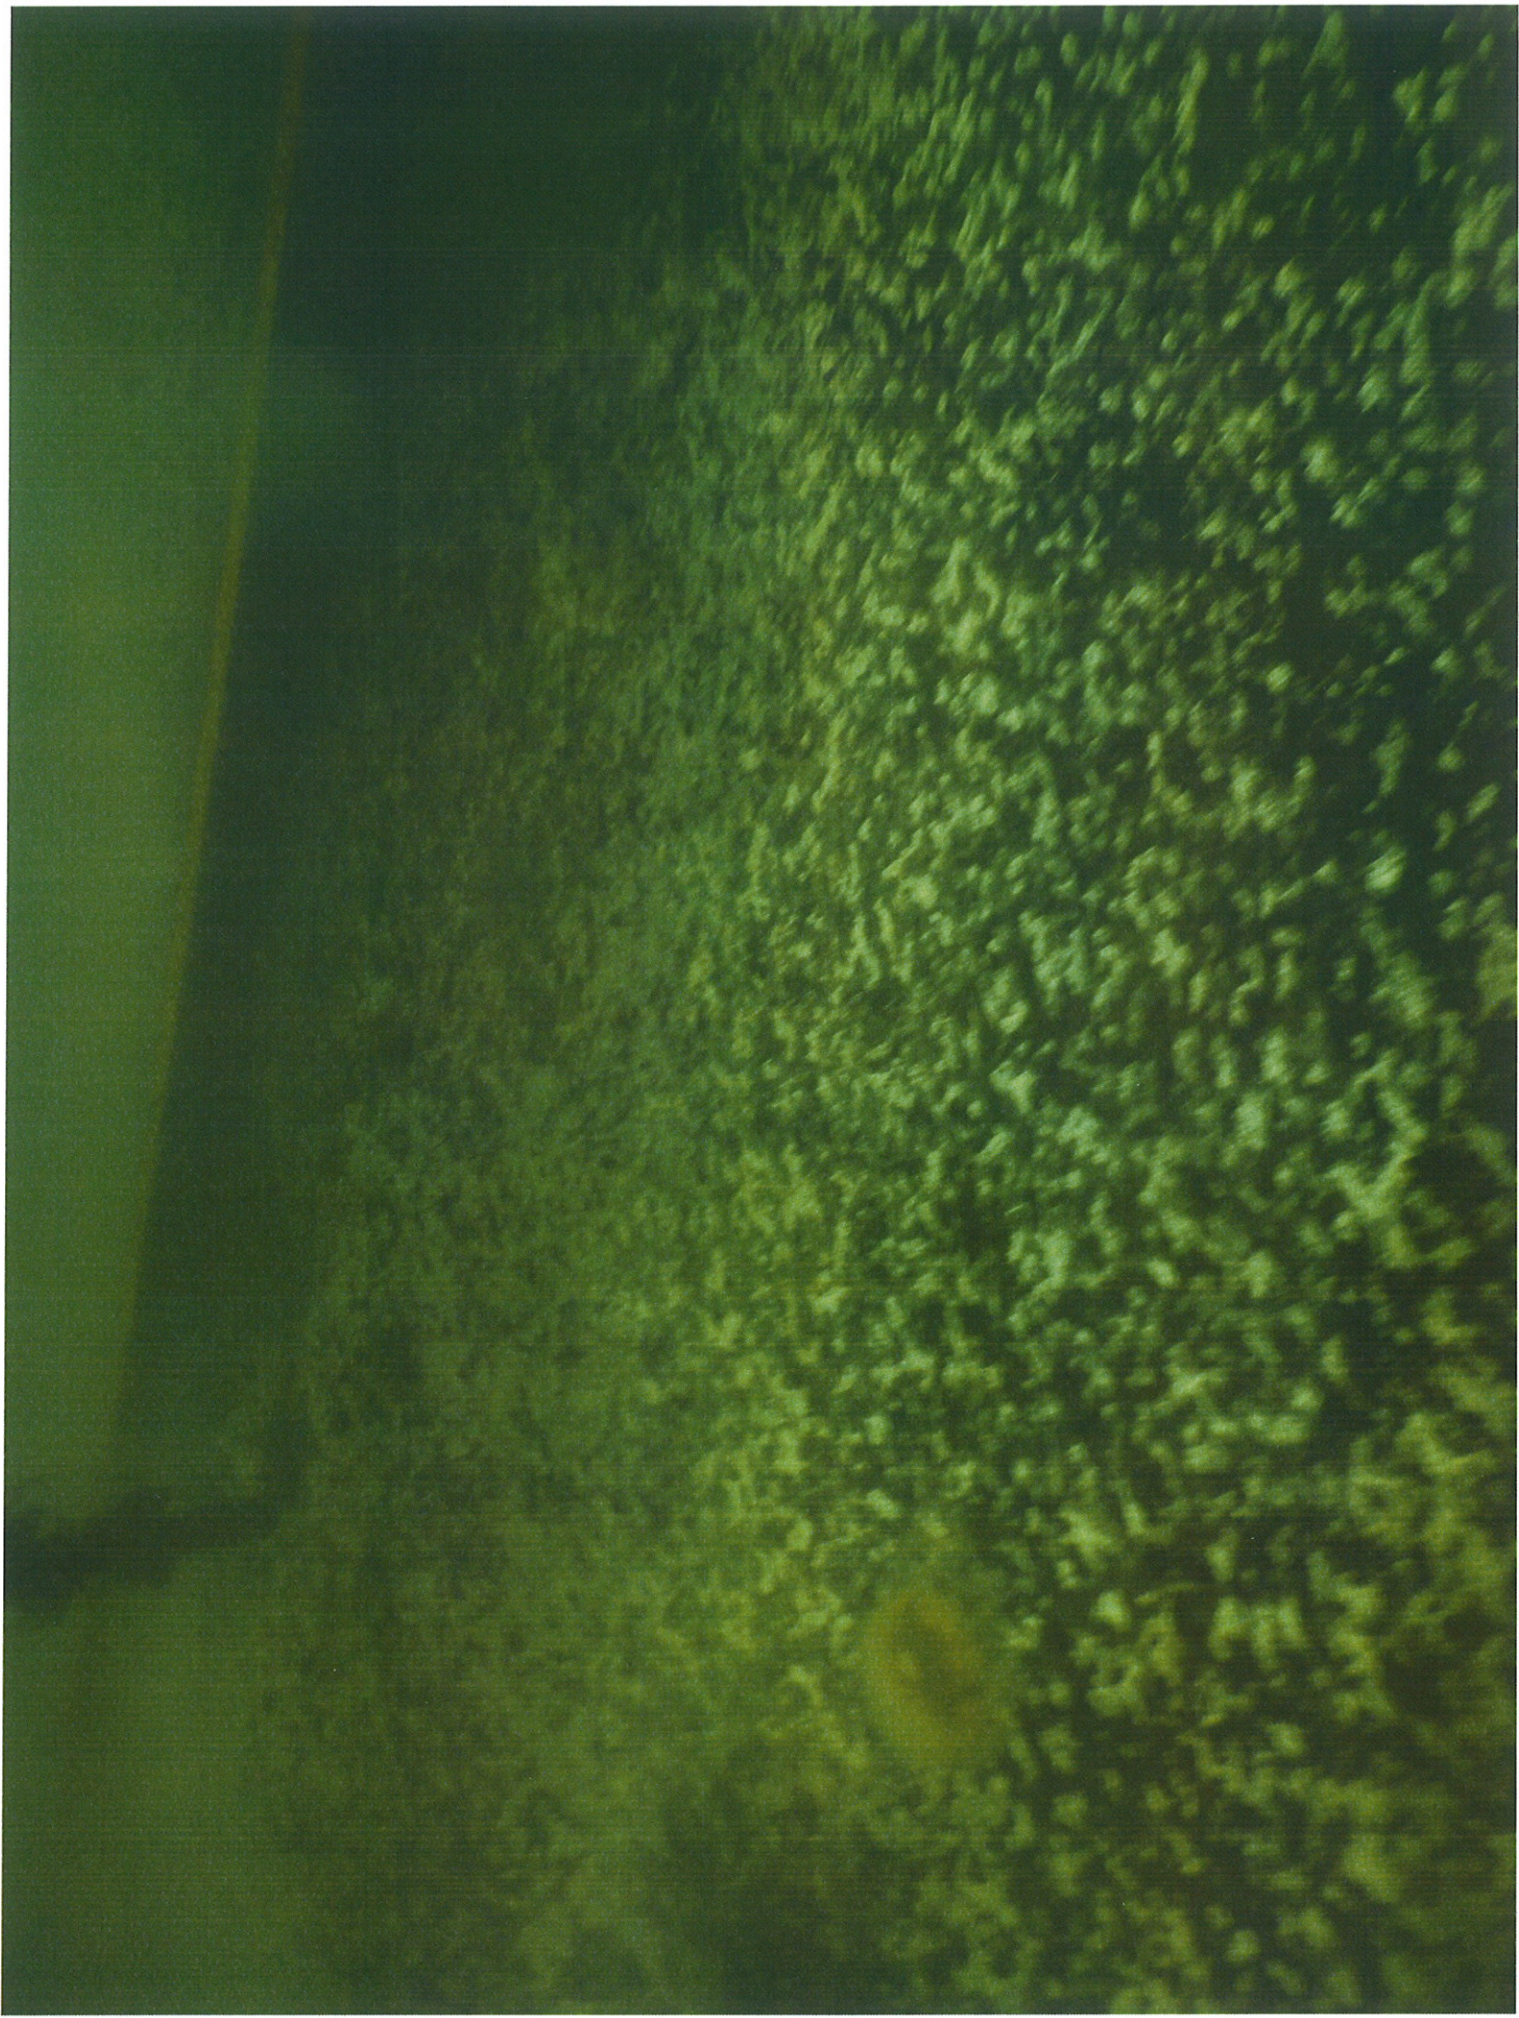
Skinnerne er fulgt ud i havnen til en dybde af ca. 3 – 3,2 meter, idet man der er ca. ½ m nede i sort havneslam med hvidt svovlbrintebakteriel aktivitet på overfladen ("liglagen") se foto 14 hvor sideløbet går over i mudderbund til højre i billedet. Ditto foto 15 Sdr. sideløb.

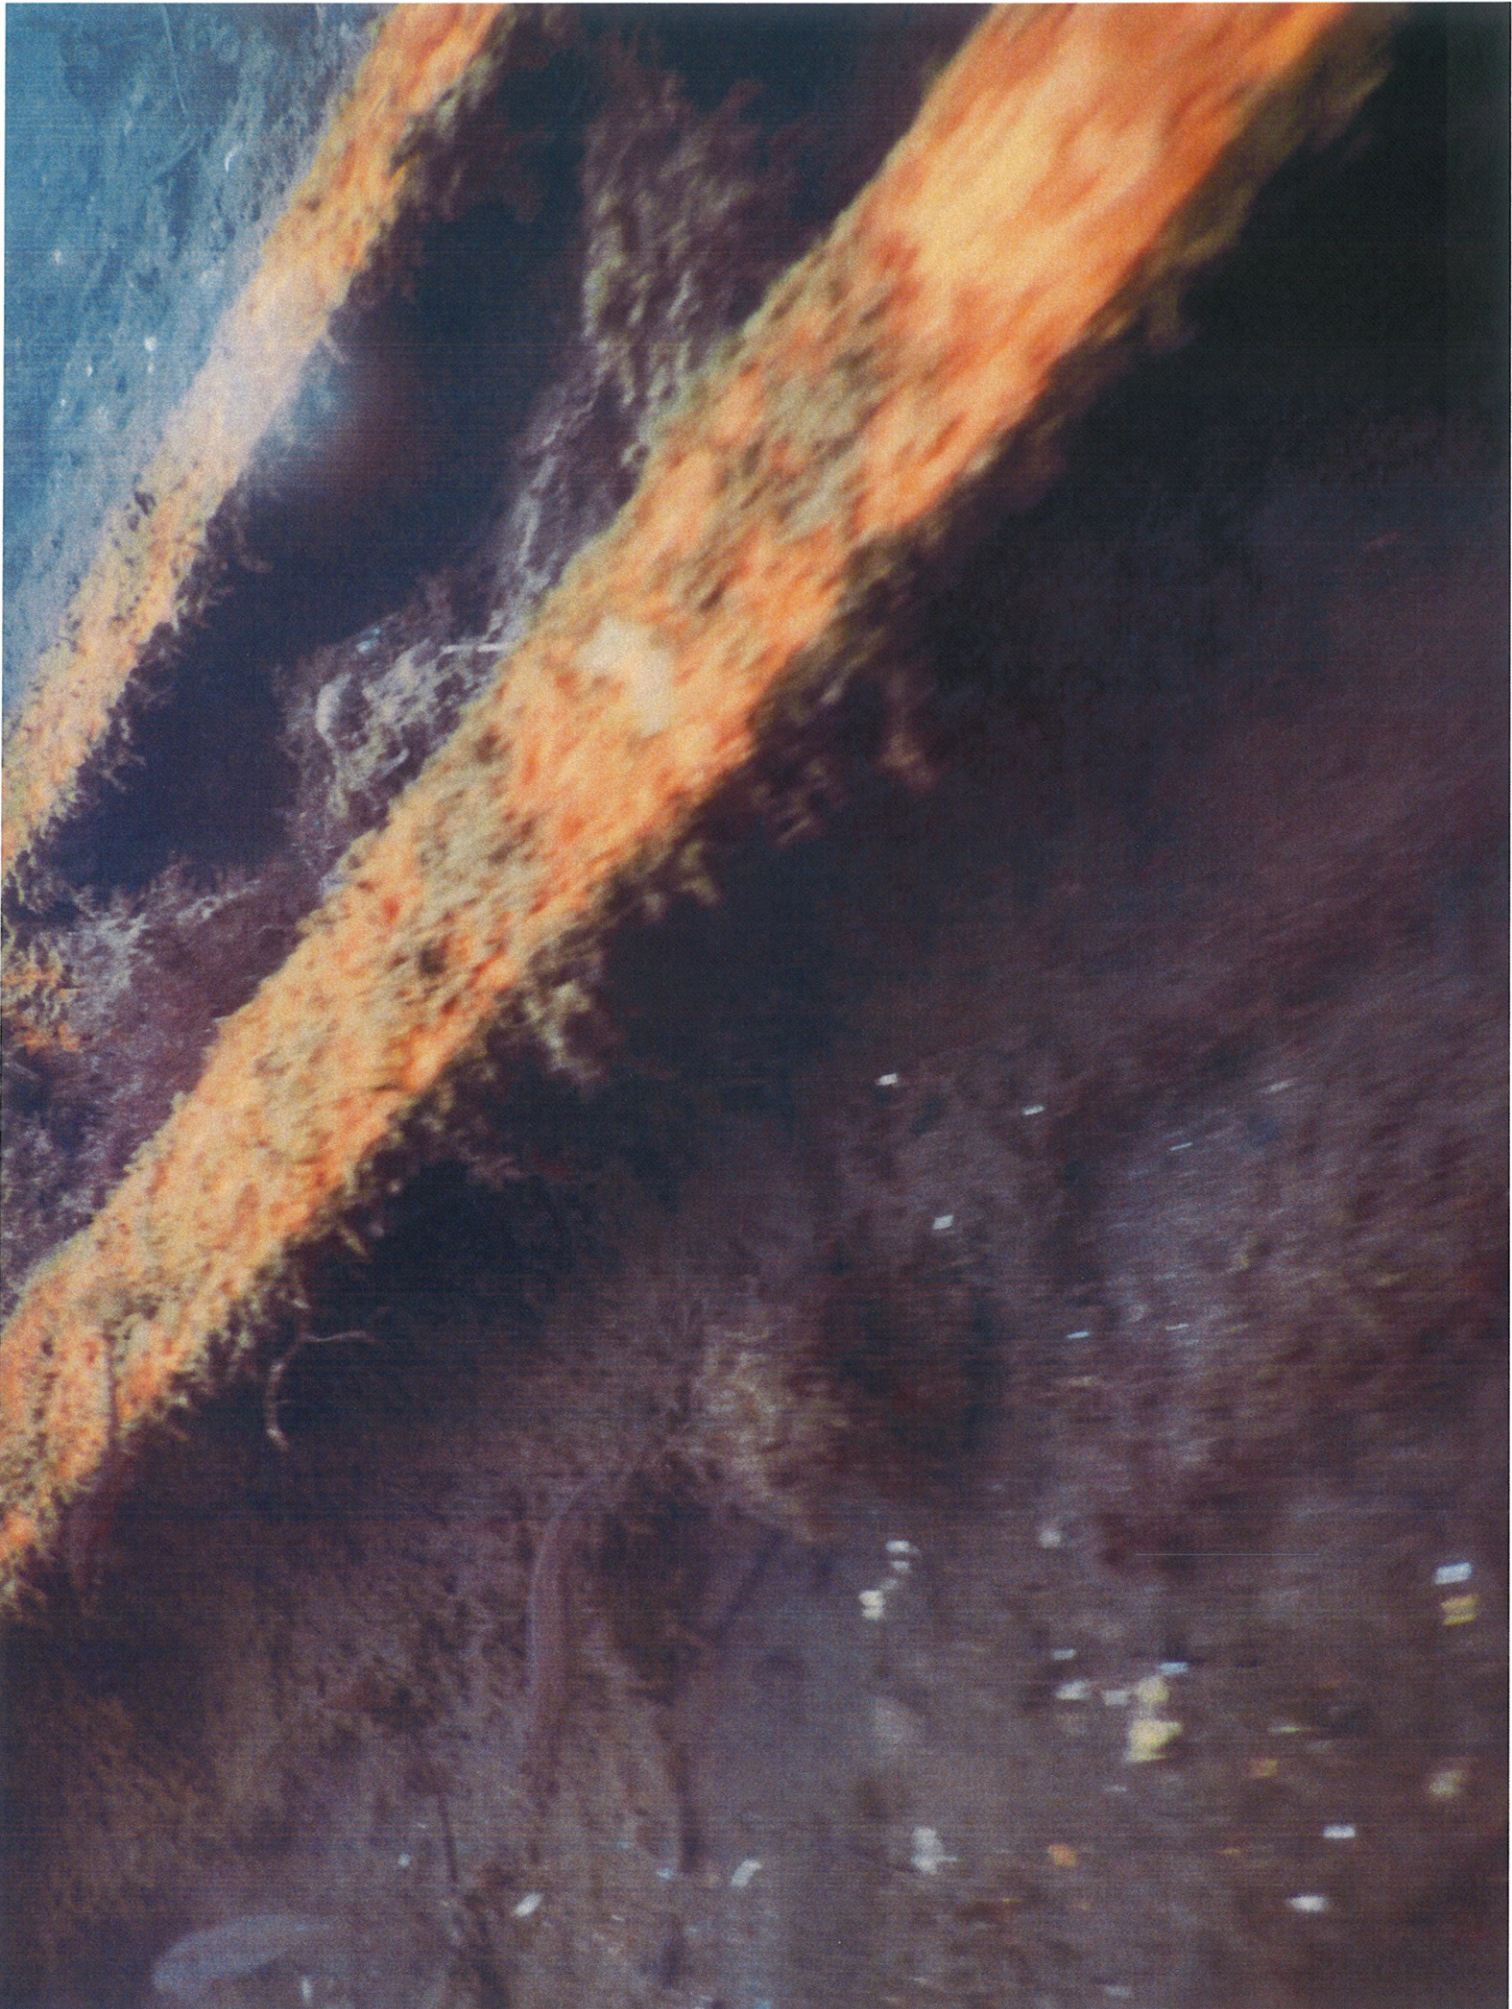
Foto 16 og 17 viser skinneløbene, dels midterløbets to skinner og dels sideløbet incl. dennes langsgående løbsdrager, samt skinneskruer.

Skinnens overflange er ca. 25 mm på land i tykkelse. I vandet er skinnen nedslidt til 10 – 15 mm. Skinnerne oplyses (BH), at gå over i et nyere I jern længst mod vest. Vi fandt ikke dette I jern, da beddingens vestre del er totalt begravet i dynd.

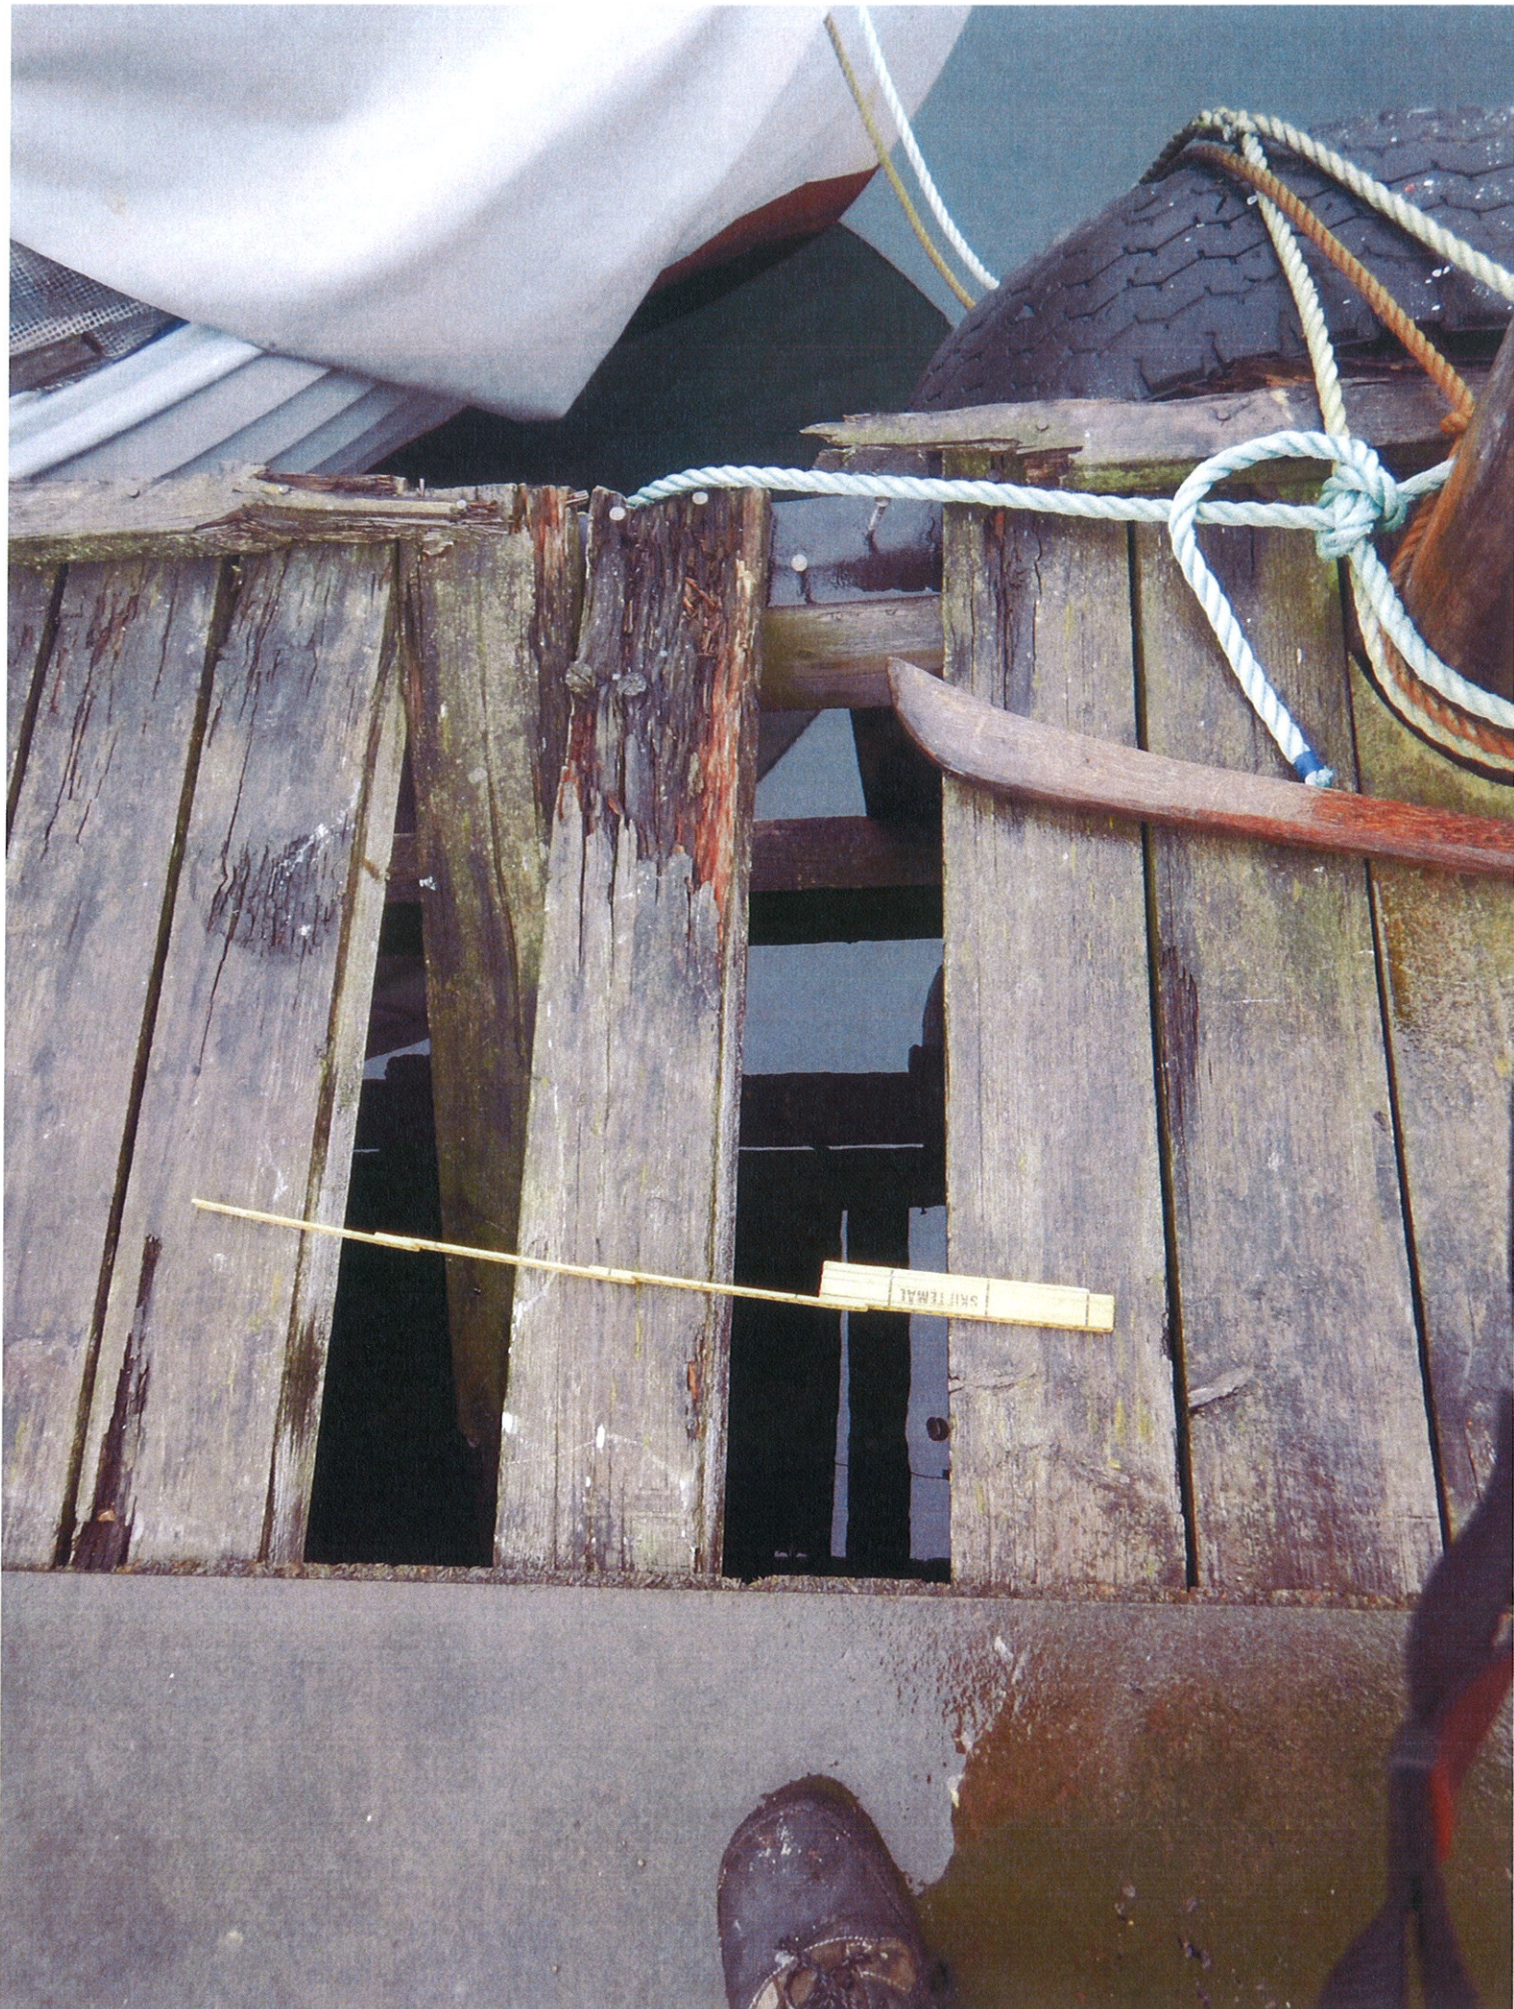
Der findes en 3,4 m x 20 m lang sidebro på beddingsløbets Nordvestside. Brodækket er 75 x 150 Fyr (foto 18 og 19) der muligvis ikke har været trykimprægnerede? Dækkets tømmer er meget råddent og absolut ikke brugbart til Truckkørsel.

Underbygningen ser umiddelbart ud til at være genanvendelig, såvel dragere, bjælker, bolte og pæle.

- At sidebrodækket reparerer
