Afgørelse af om reetablering Hotel Havblik er omfattet af krav om miljøvurdering og tilladelse efter miljøvurderingsloven

Langeland Kommune har modtaget en ansøgning, hvori der ønskes afgørelse af om en genopførelse af Hotel "Havblik" på matr. 24c og 25 c Ristinge By, Humble, med adressen Klinten 28, Ristinge, Humble er omfattet af VVM-pligt.

VVM-screening

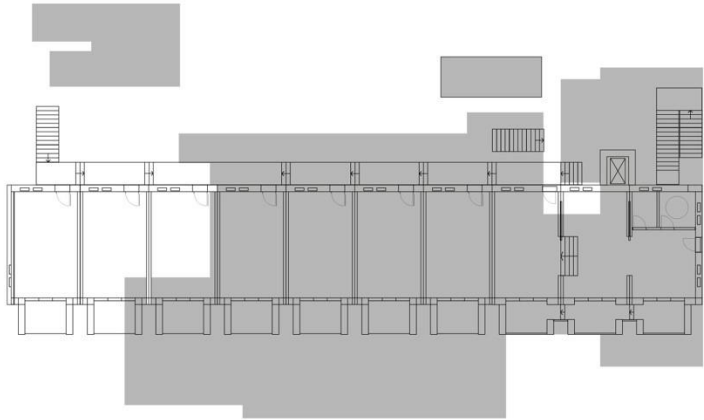
<p>Den grå markering viser eksisterende bygning. Hvid markering- den ønskede udstrækning af ny bygning</p>
<p>Forholdet til VVM reglerne</p>	<p>Ja</p>	<p>Nej</p>		
<p>Er projektet opført på bilag 1 til denne bekendtgørelse</p>		<p>X</p>	<p>Hvis ja, er der obligatorisk krav om miljøkonsekvensvurdering.</p>

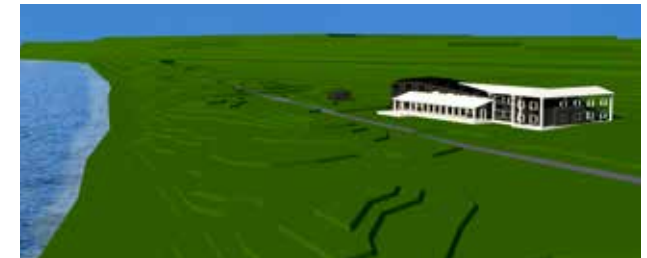
3d-model: Eksisterende bygning (hvid) sammenlignet med projektforslaget (mørk)

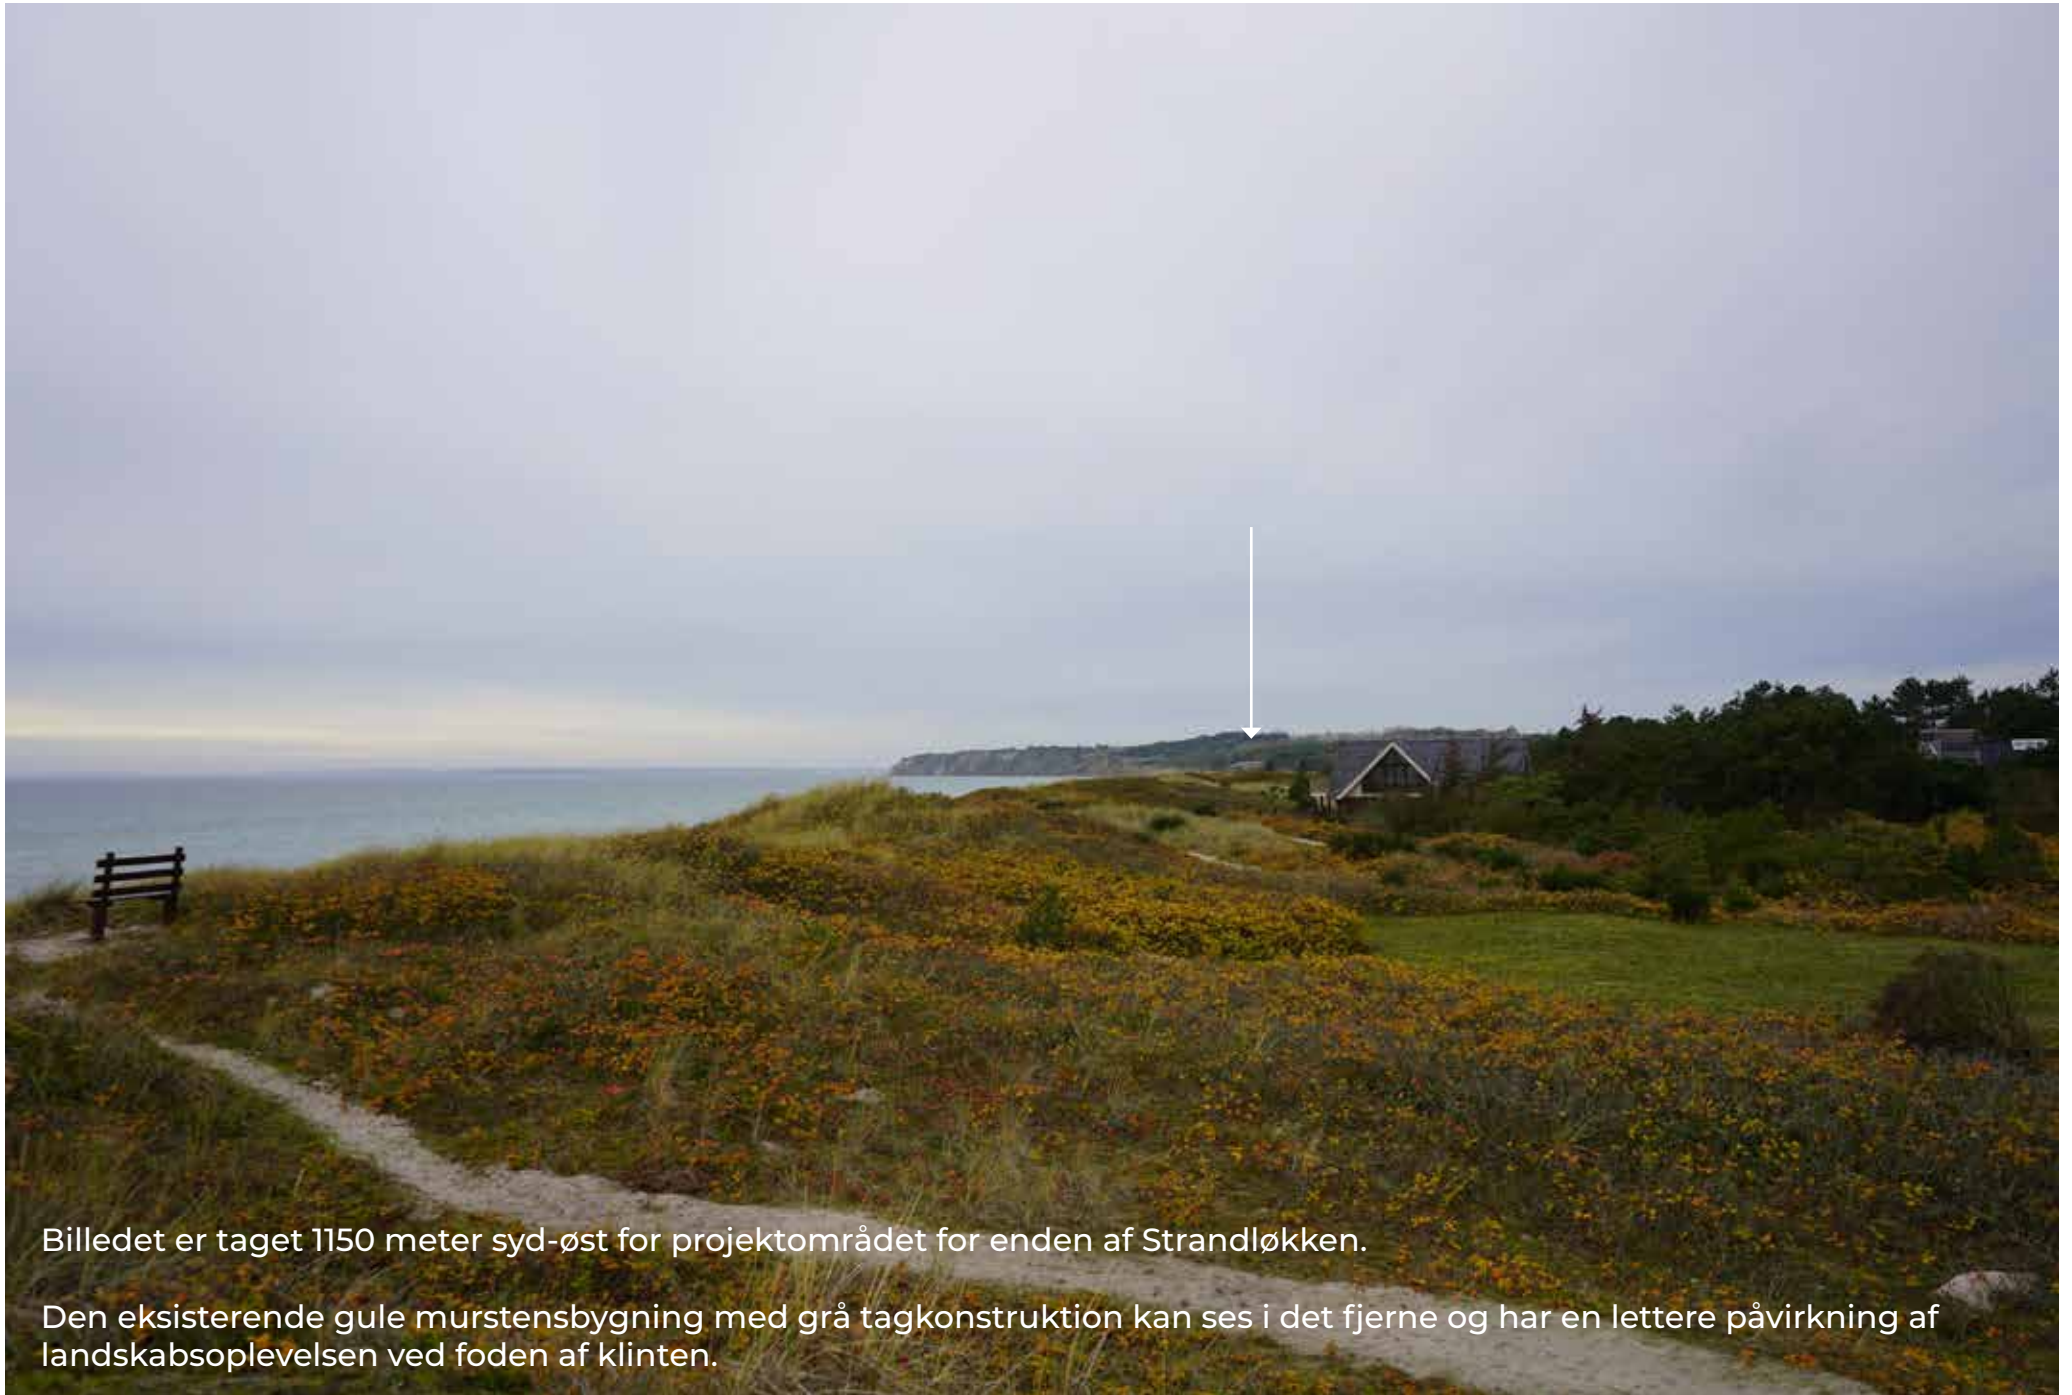
Fotostandpunkt 1: Fra klit mod nord-vest
Eksisterende forhold

Billedet er taget 1150 meter syd-øst for projektområdet for enden af Strandløkken.

Den eksisterende gule murstensbygning med grå tagkonstruktion kan ses i det fjerne og har en lettere påvirkning af landskabsoplevelsen ved foden af klinten.

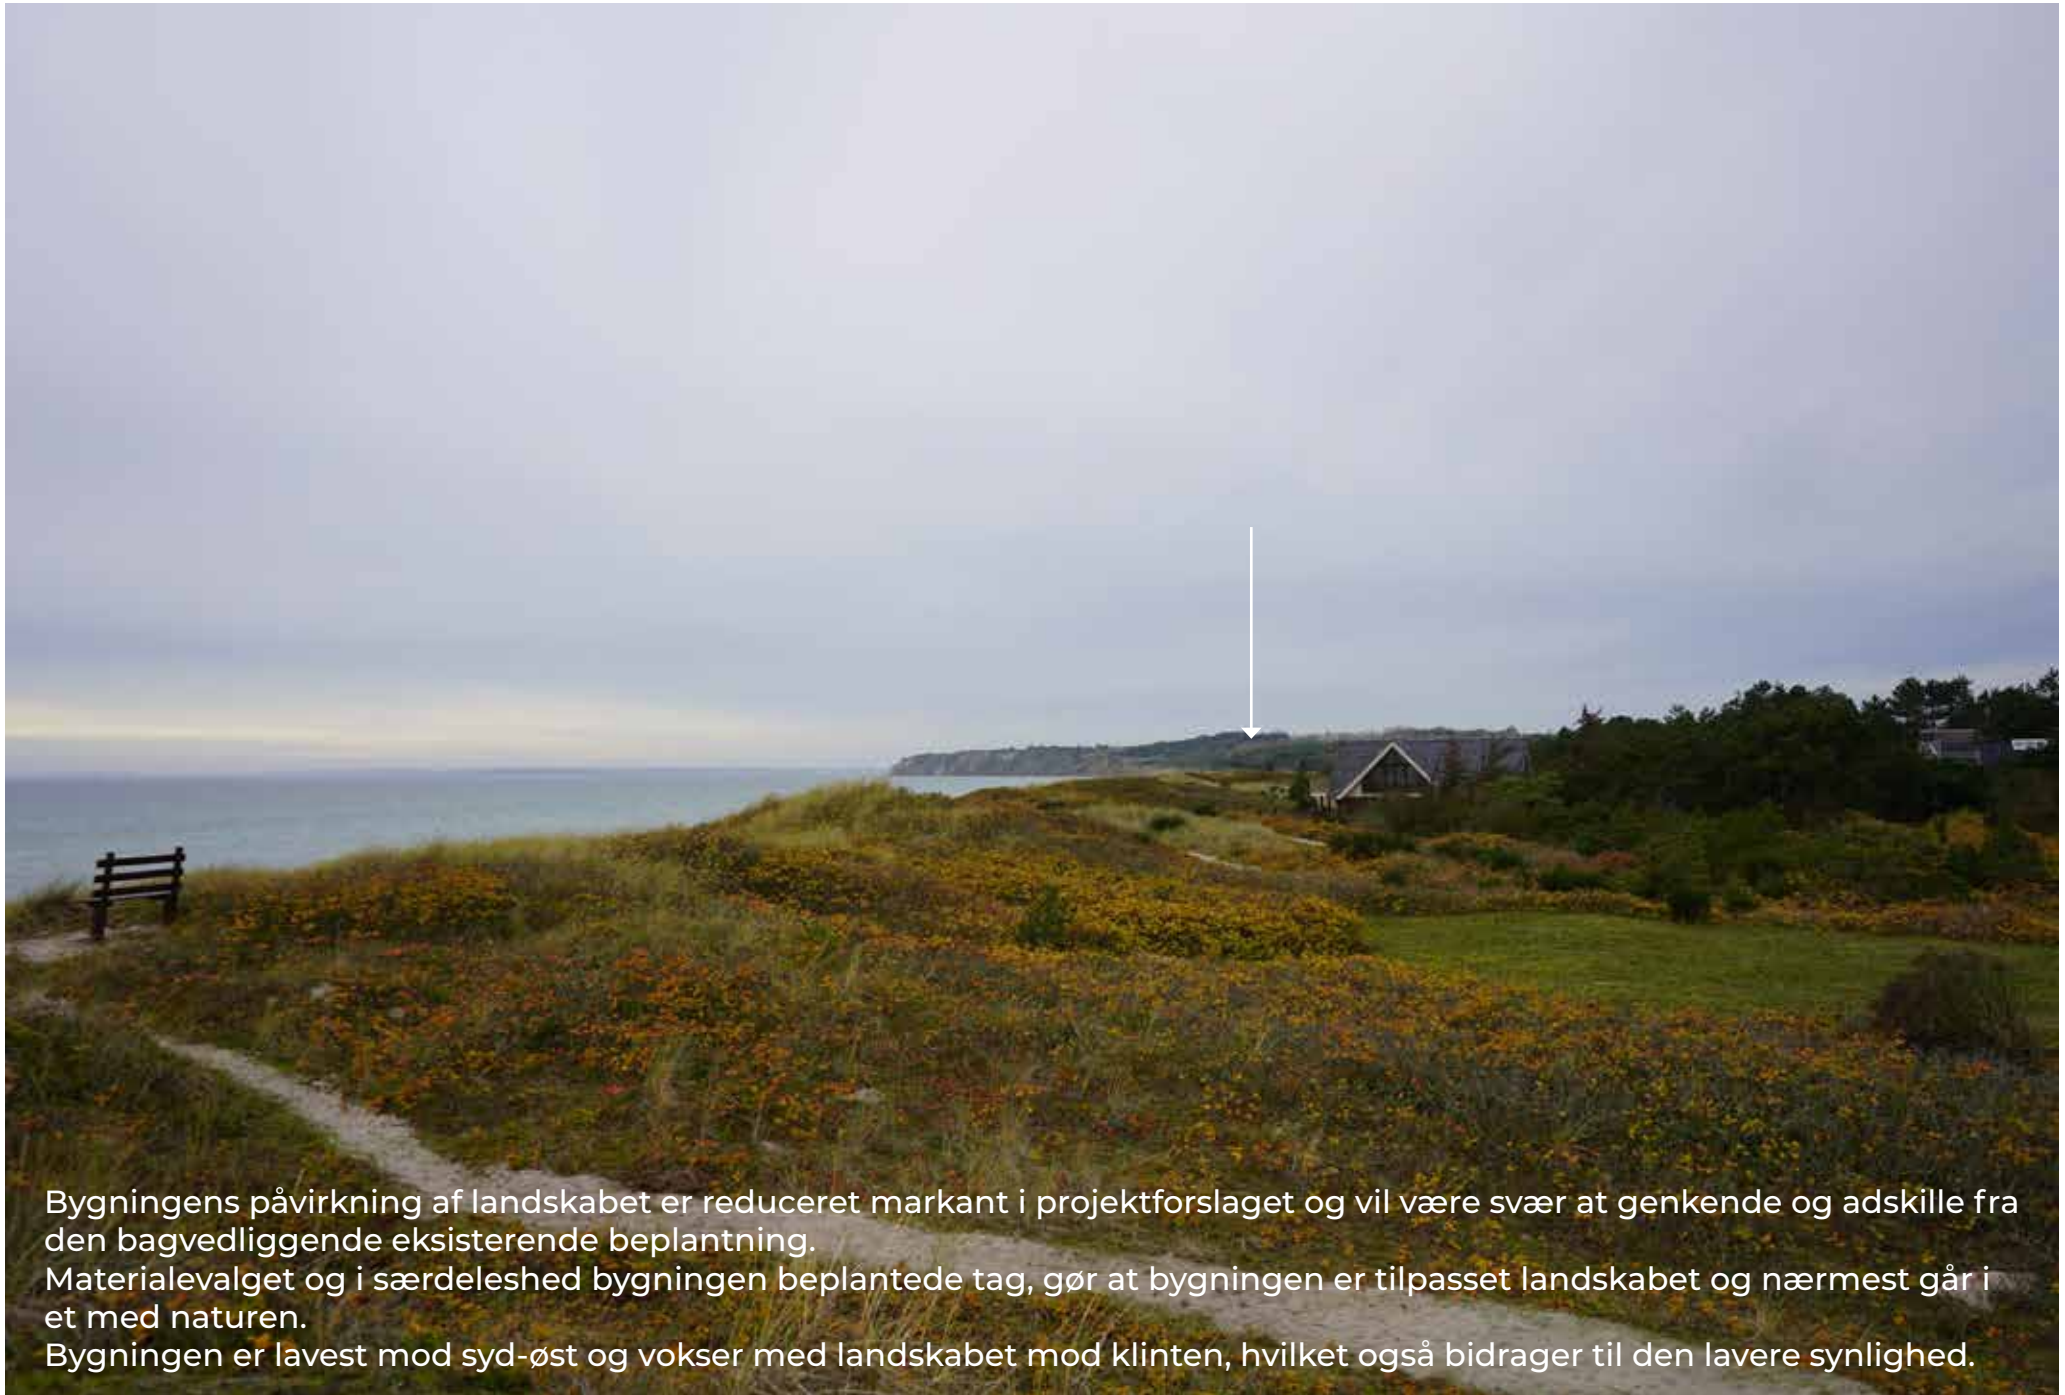
Fotostandpunkt 1: Fra klit mod nord-vest
Fremtidige forhold

Bygningens påvirkning af landskabet er reduceret markant i projektforslaget og vil være svær at genkende og adskille fra den bagvedliggende eksisterende beplantning.

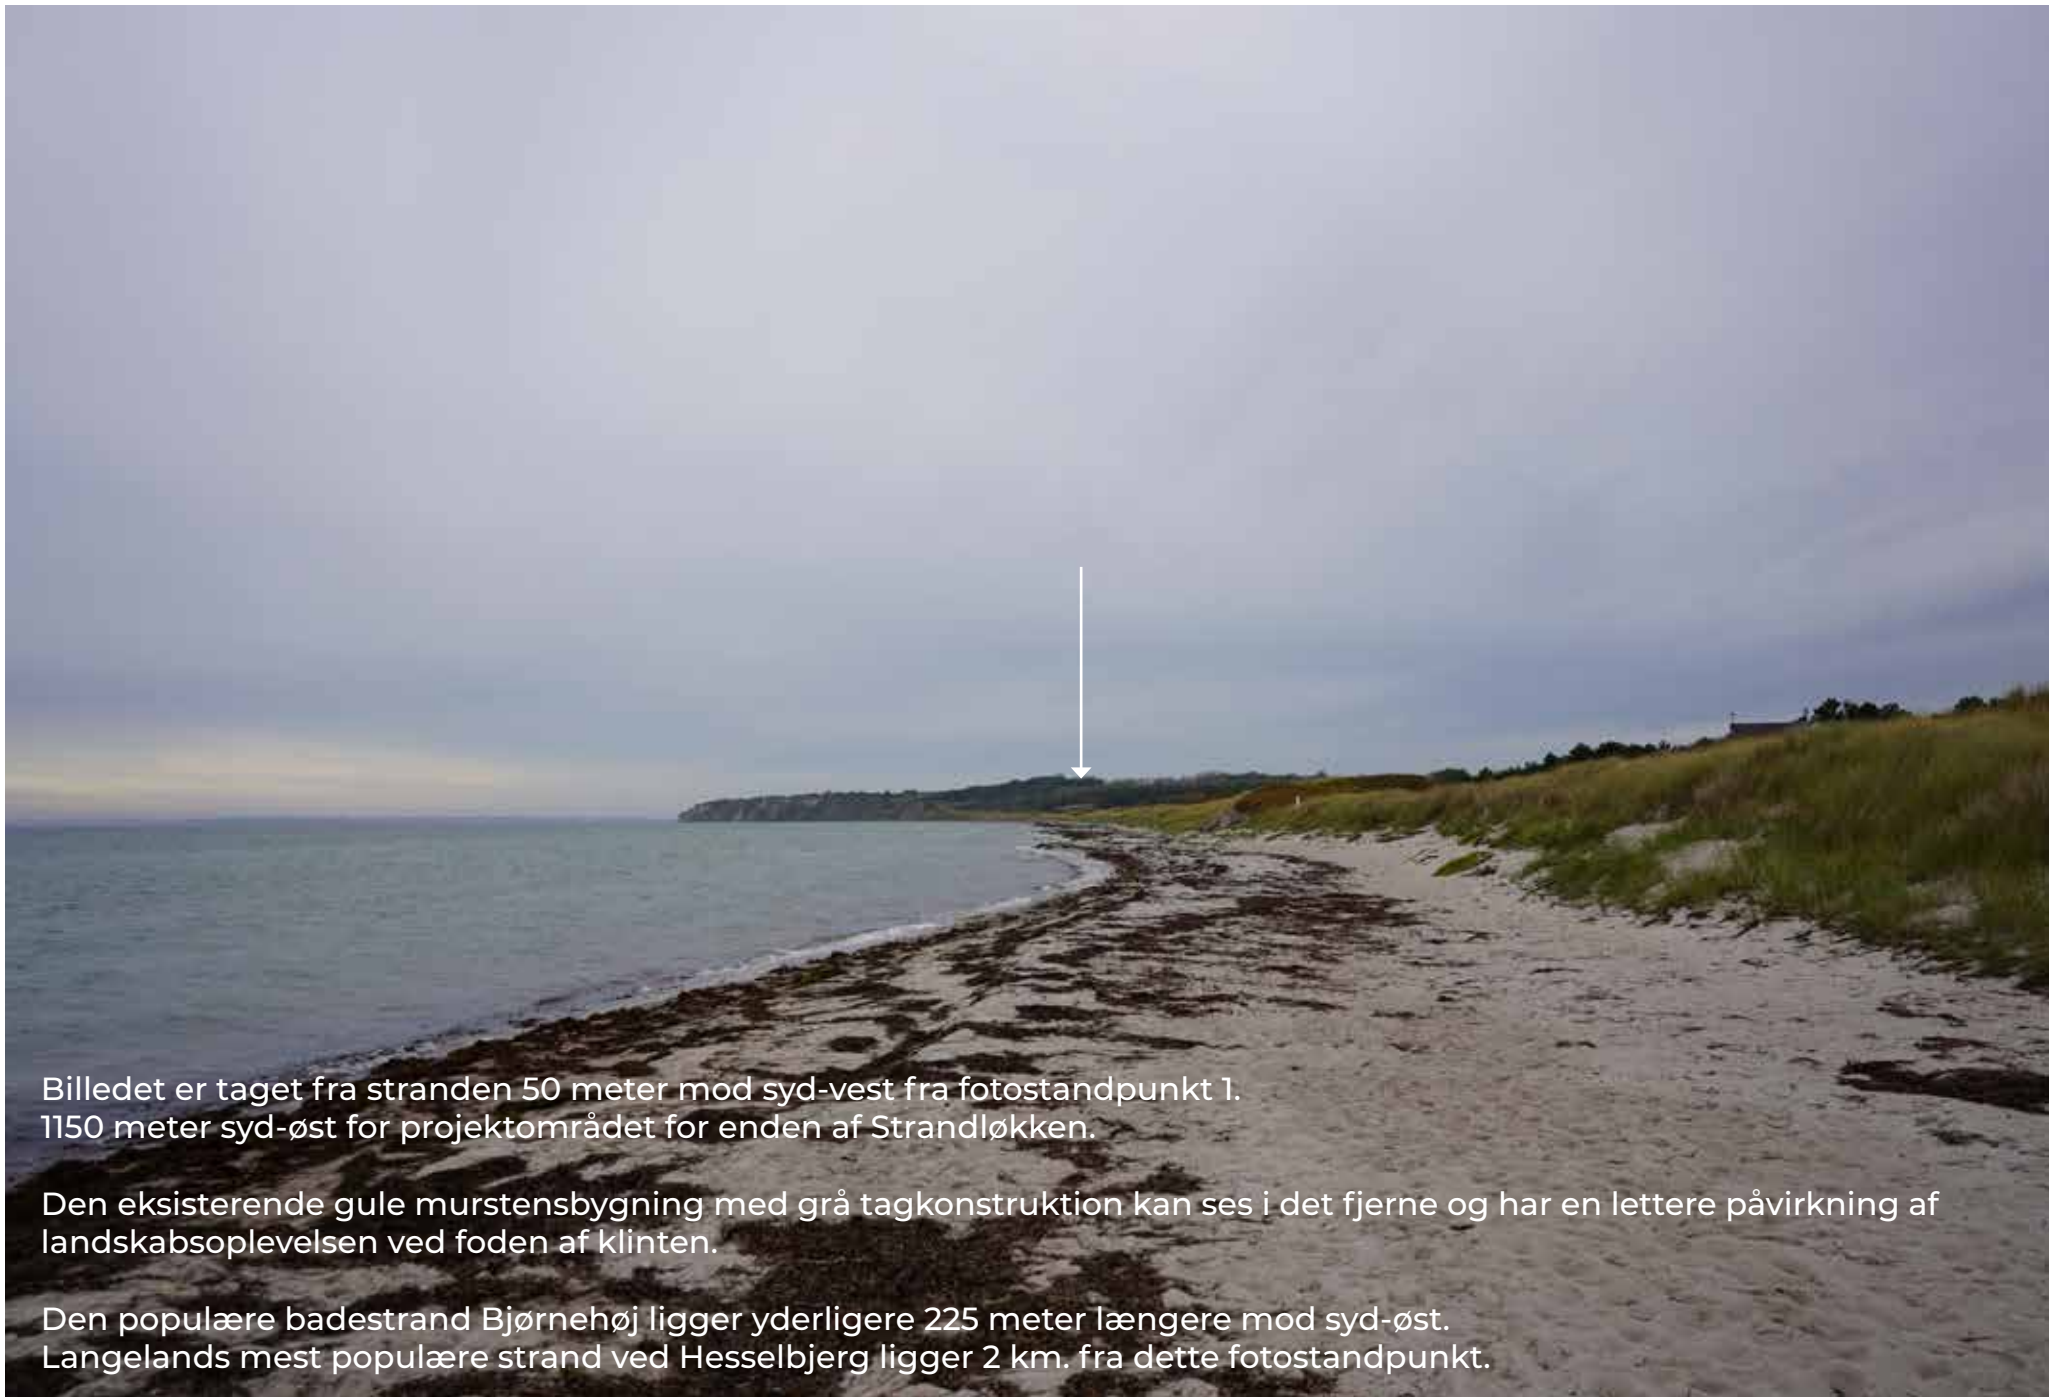
Bygningen er lavest mod syd-øst og vokser med landskabet mod klinten, hvilket også bidrager til den lavere synlighed.

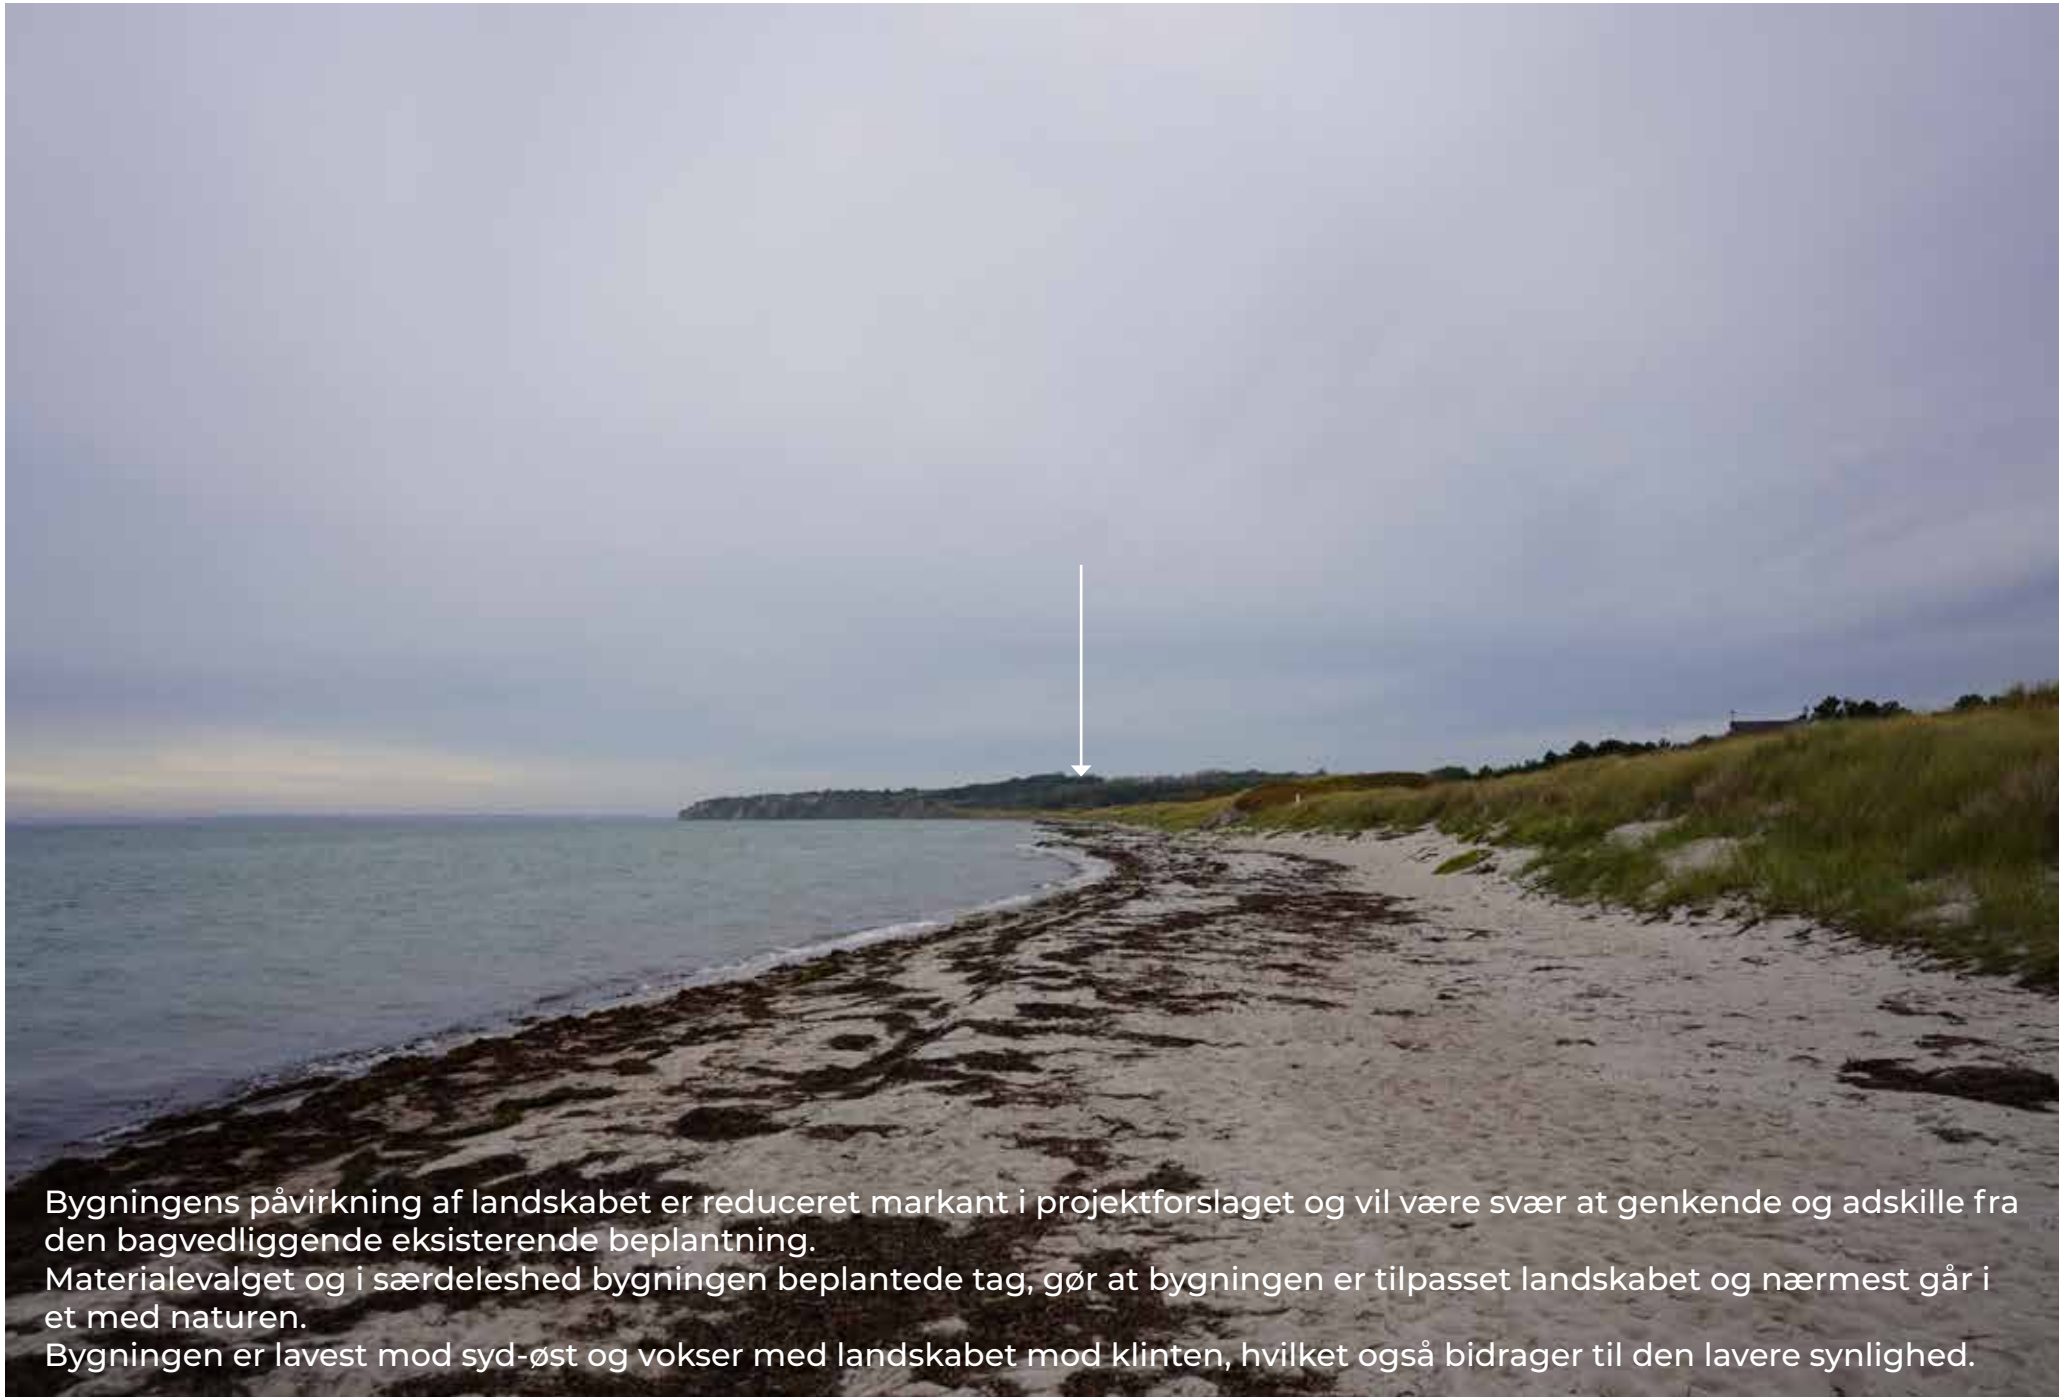
Fotostandpunkt 2: Fra strand mod nord-vest
Fremtidige forhold

Bygningens påvirkning af landskabet er reduceret markant i projektforslaget og vil være svær at genkende og adskille fra den bagvedliggende eksisterende beplantning.

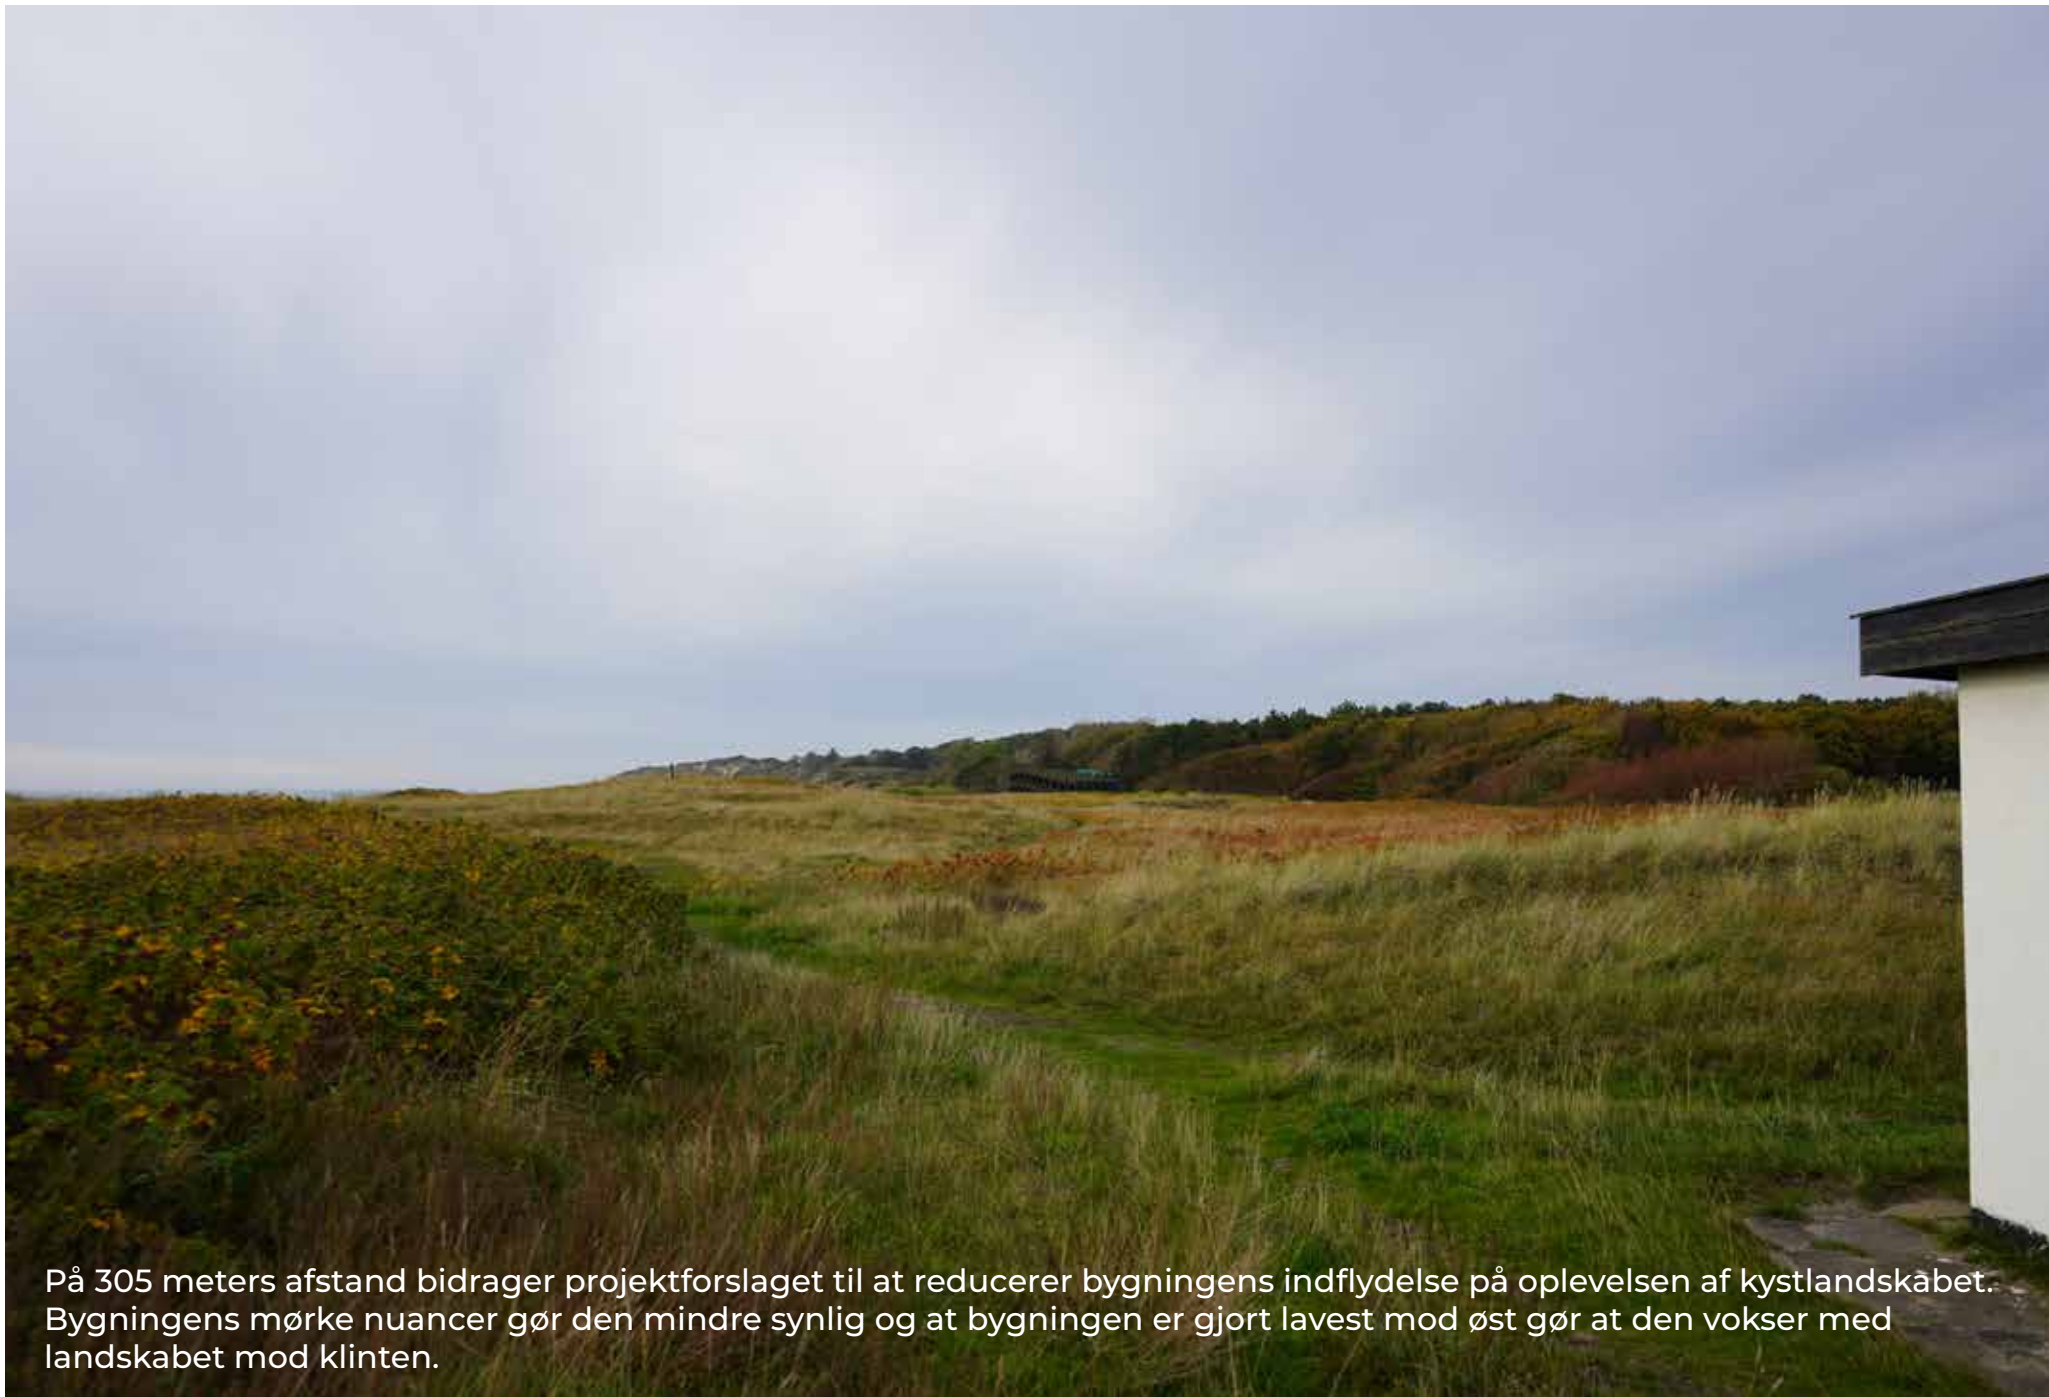
Fotostandpunkt 3: Fra stranden mod nord-vest
Fremtidige forhold

På 305 meters afstand bidrager projektforslaget til at reducerer bygningens indflydelse på oplevelsen af kystlandskabet. Bygningens mørke nuancer gør den mindre synlig og at bygningen er gjort lavest mod øst gør at den vokser med landskabet mod klinten.

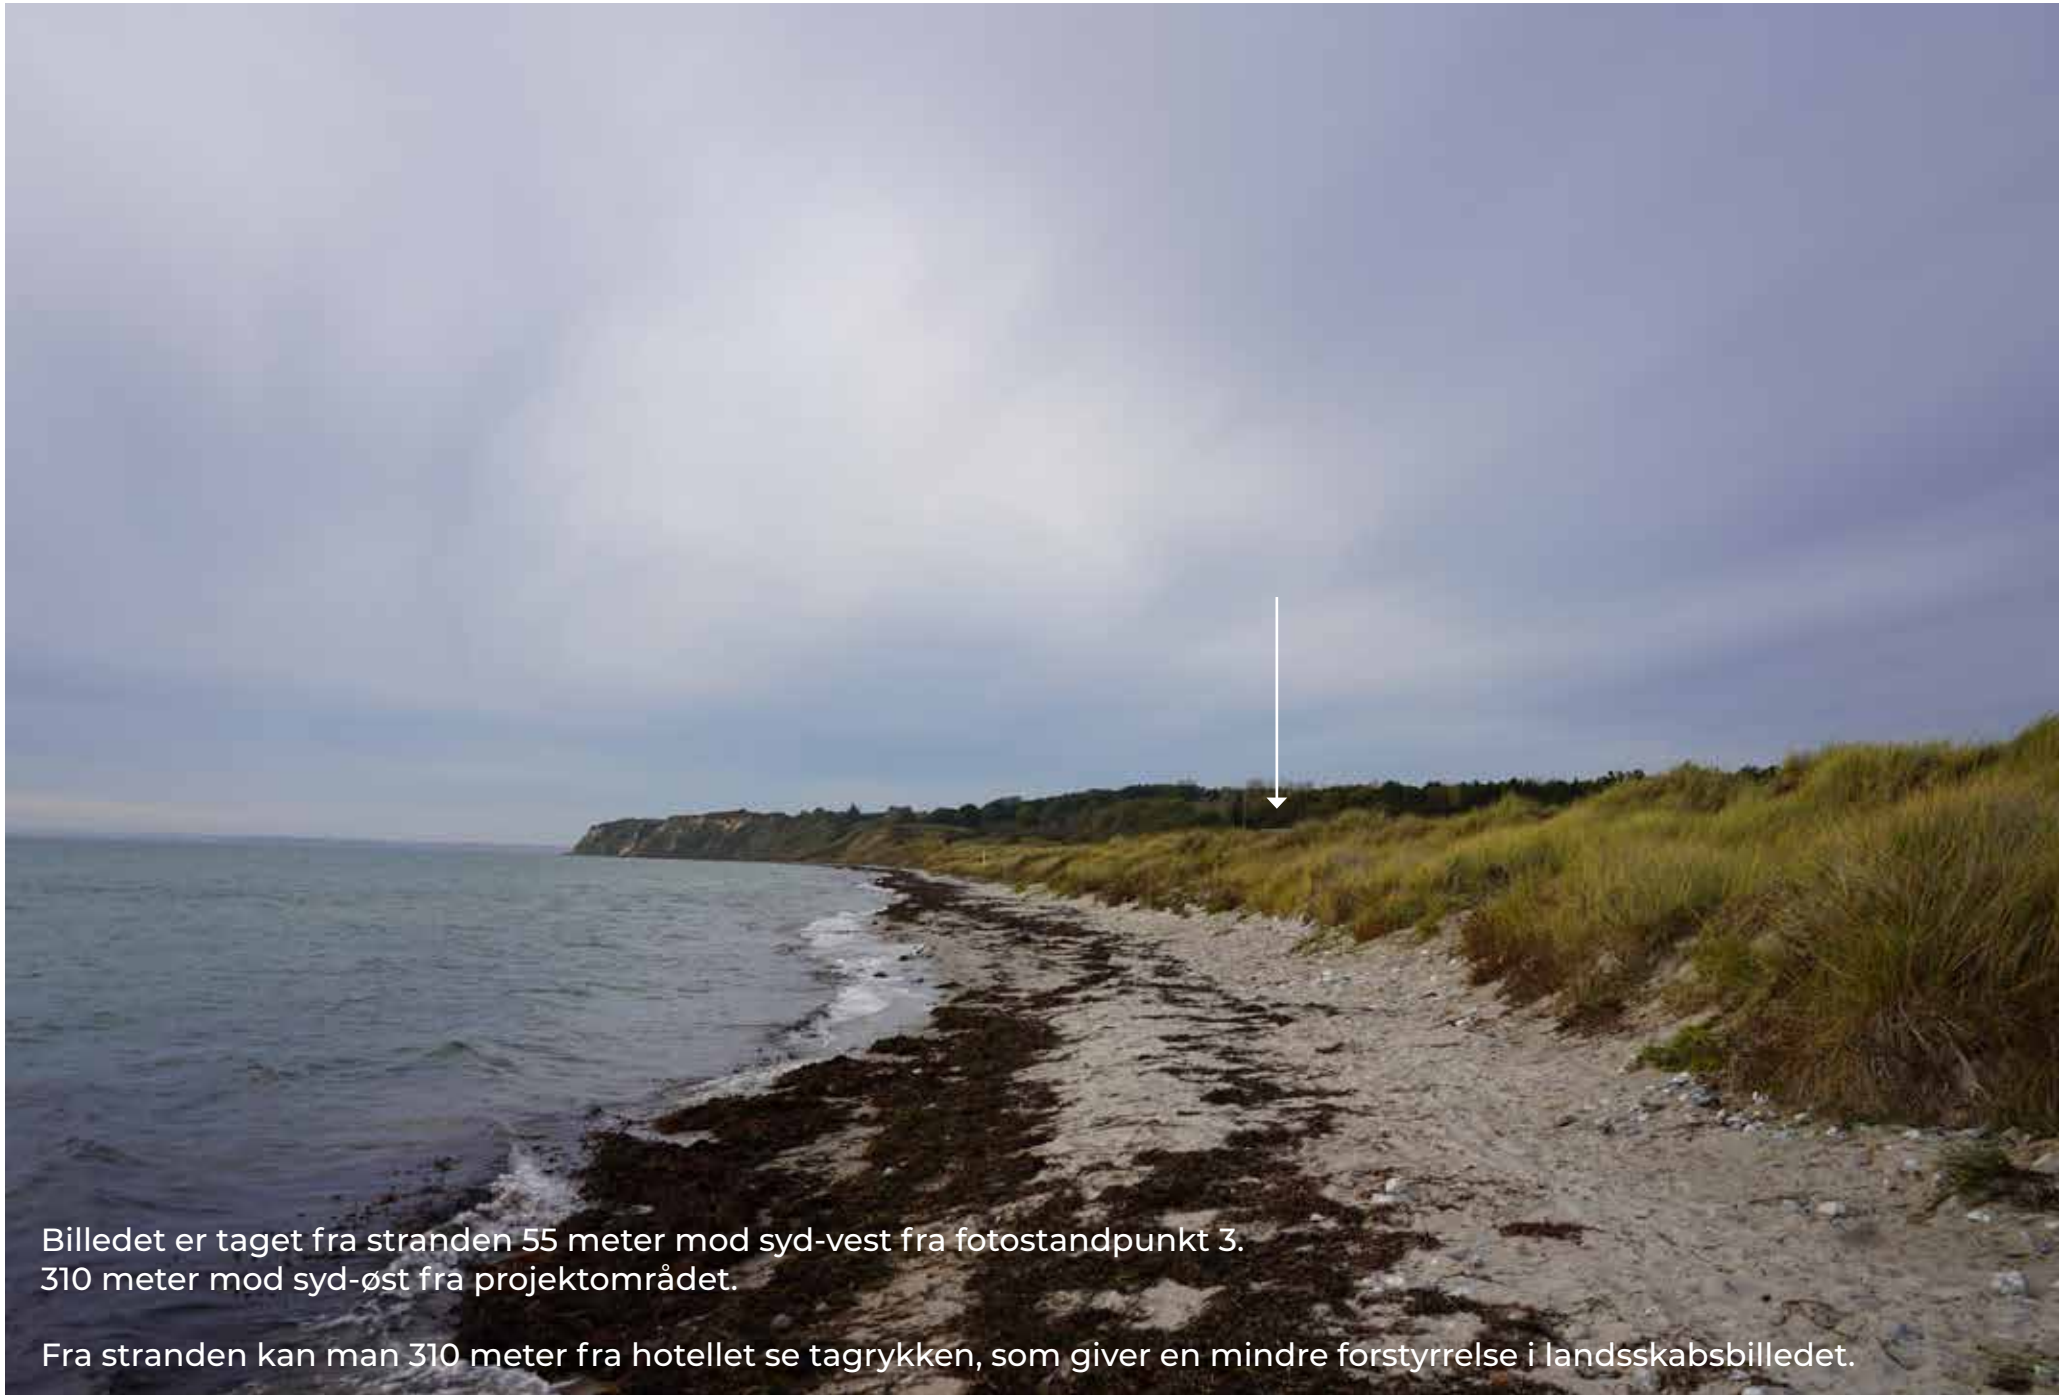
Fotostandpunkt 4: Fra stranden mod nord-vest
Eksisterende forhold

Fra stranden kan man 310 meter fra hotellet se tagrykken, som giver en mindre forstyrrelse i landskabsbilledet.

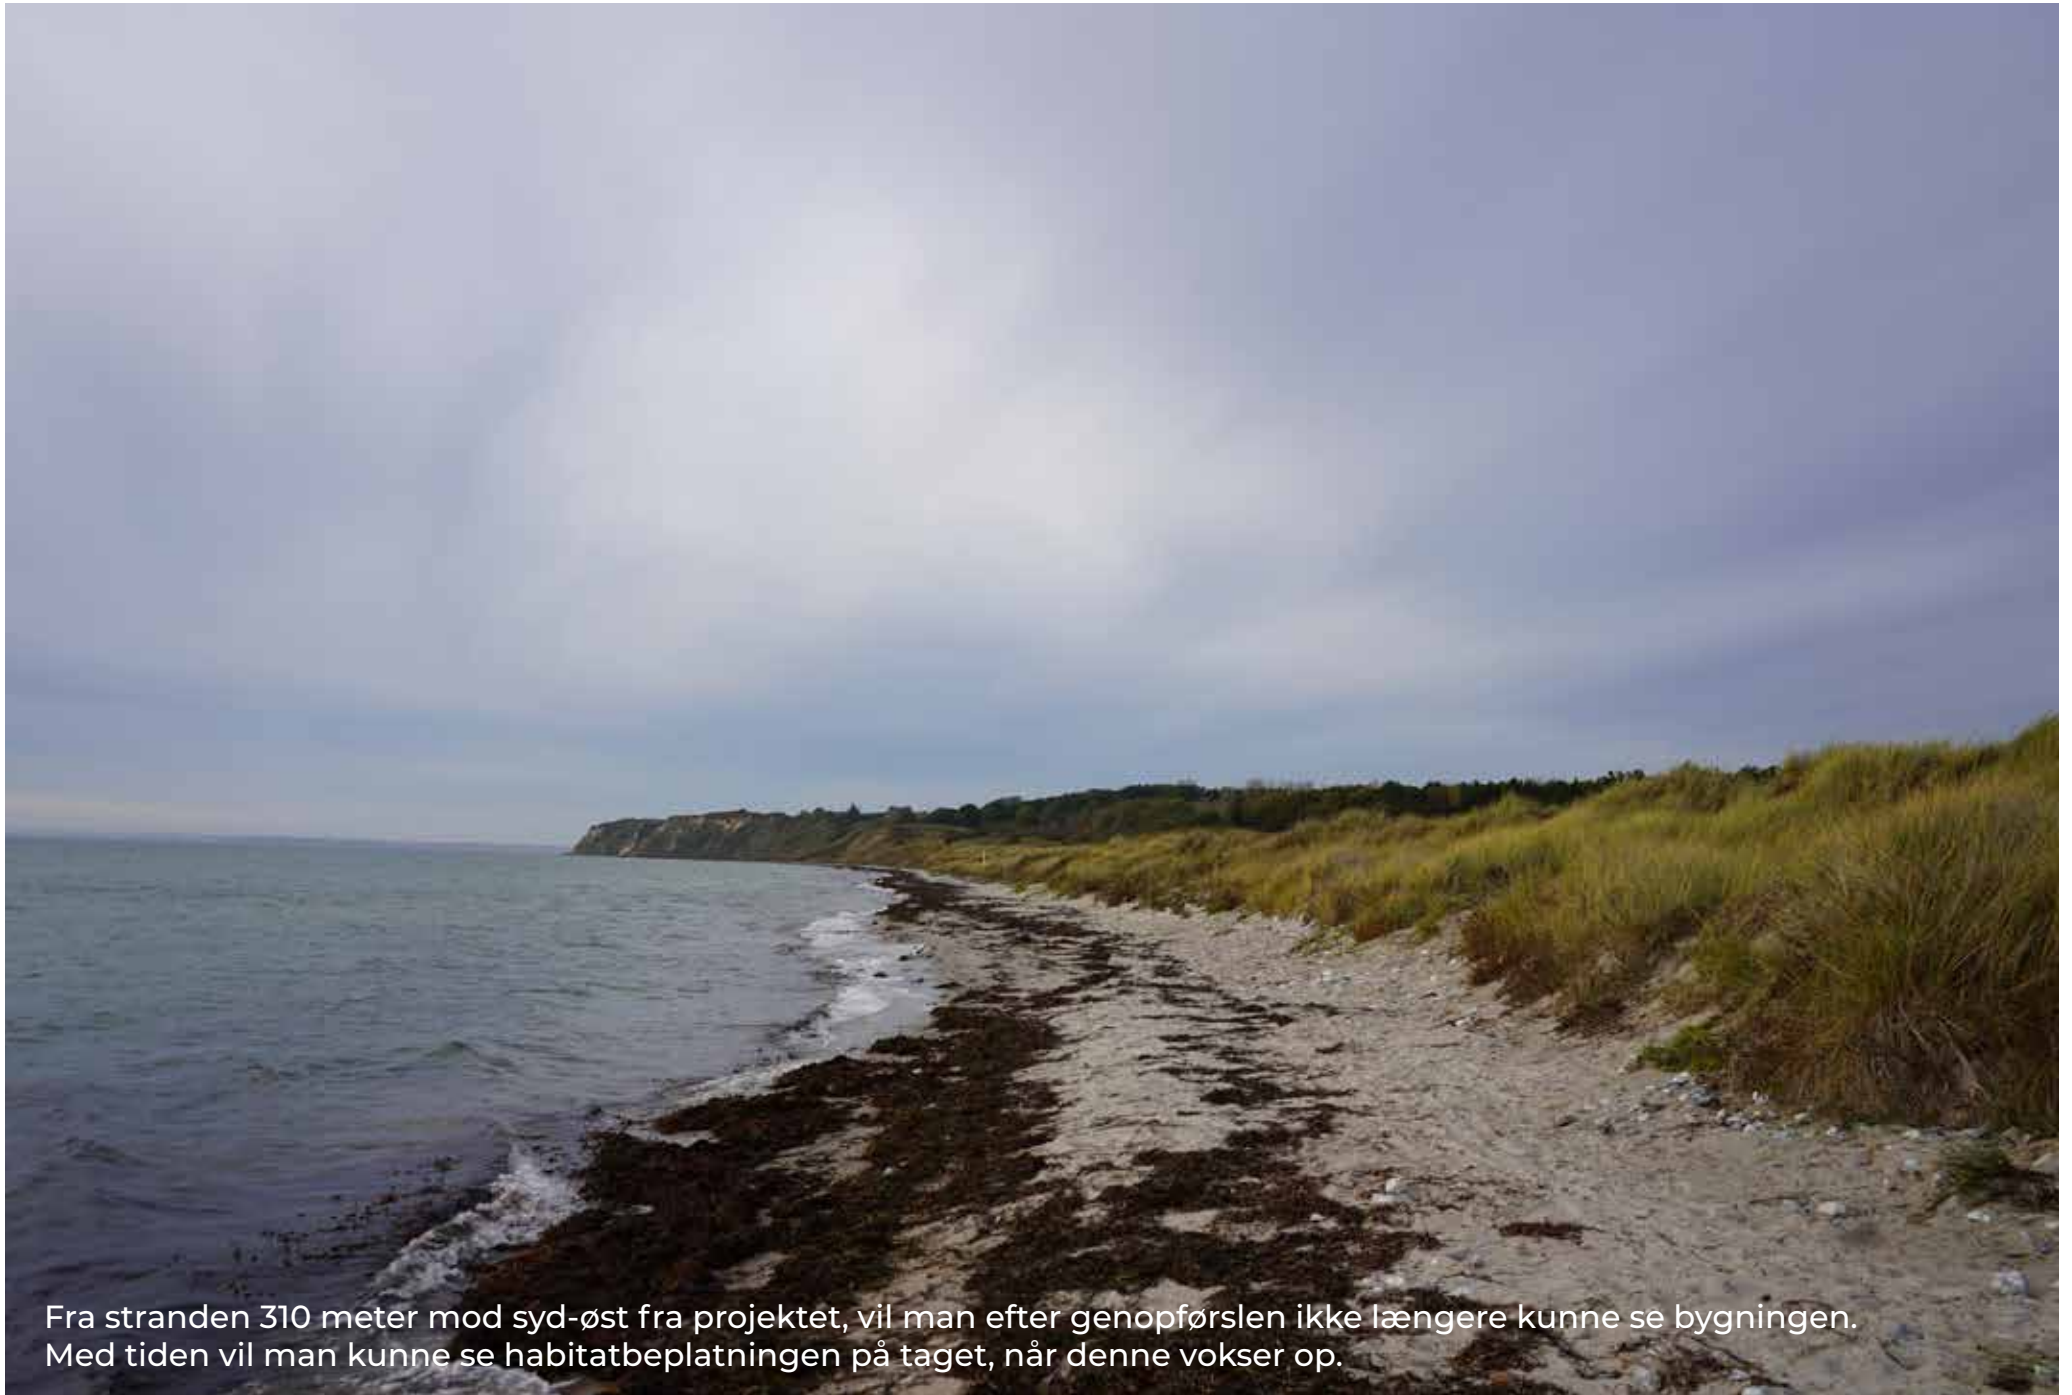
Fotostandpunkt 4: Fra stranden mod nord-vest
Fremtidige forhold

Fra stranden 310 meter mod syd-øst fra projektet, vil man efter genopførslen ikke længere kunne se bygningen. Med tiden vil man kunne se habitatbeplantningen på taget, når denne vokser op.
