Afgørelse af om reetablering Hotel Havblik er omfattet af krav om miljøvurdering og tilladelse efter miljøvurderingsloven

Langeland Kommune har modtaget en ansøgning, hvori der ønskes afgørelse af om en genopførelse af Hotel "Havblik" på matr. 24c og 25 c Ristinge By, Humble, med adressen Klinten 28, Ristinge, Humble er omfattet af VVM-pligt.

VVM-screening

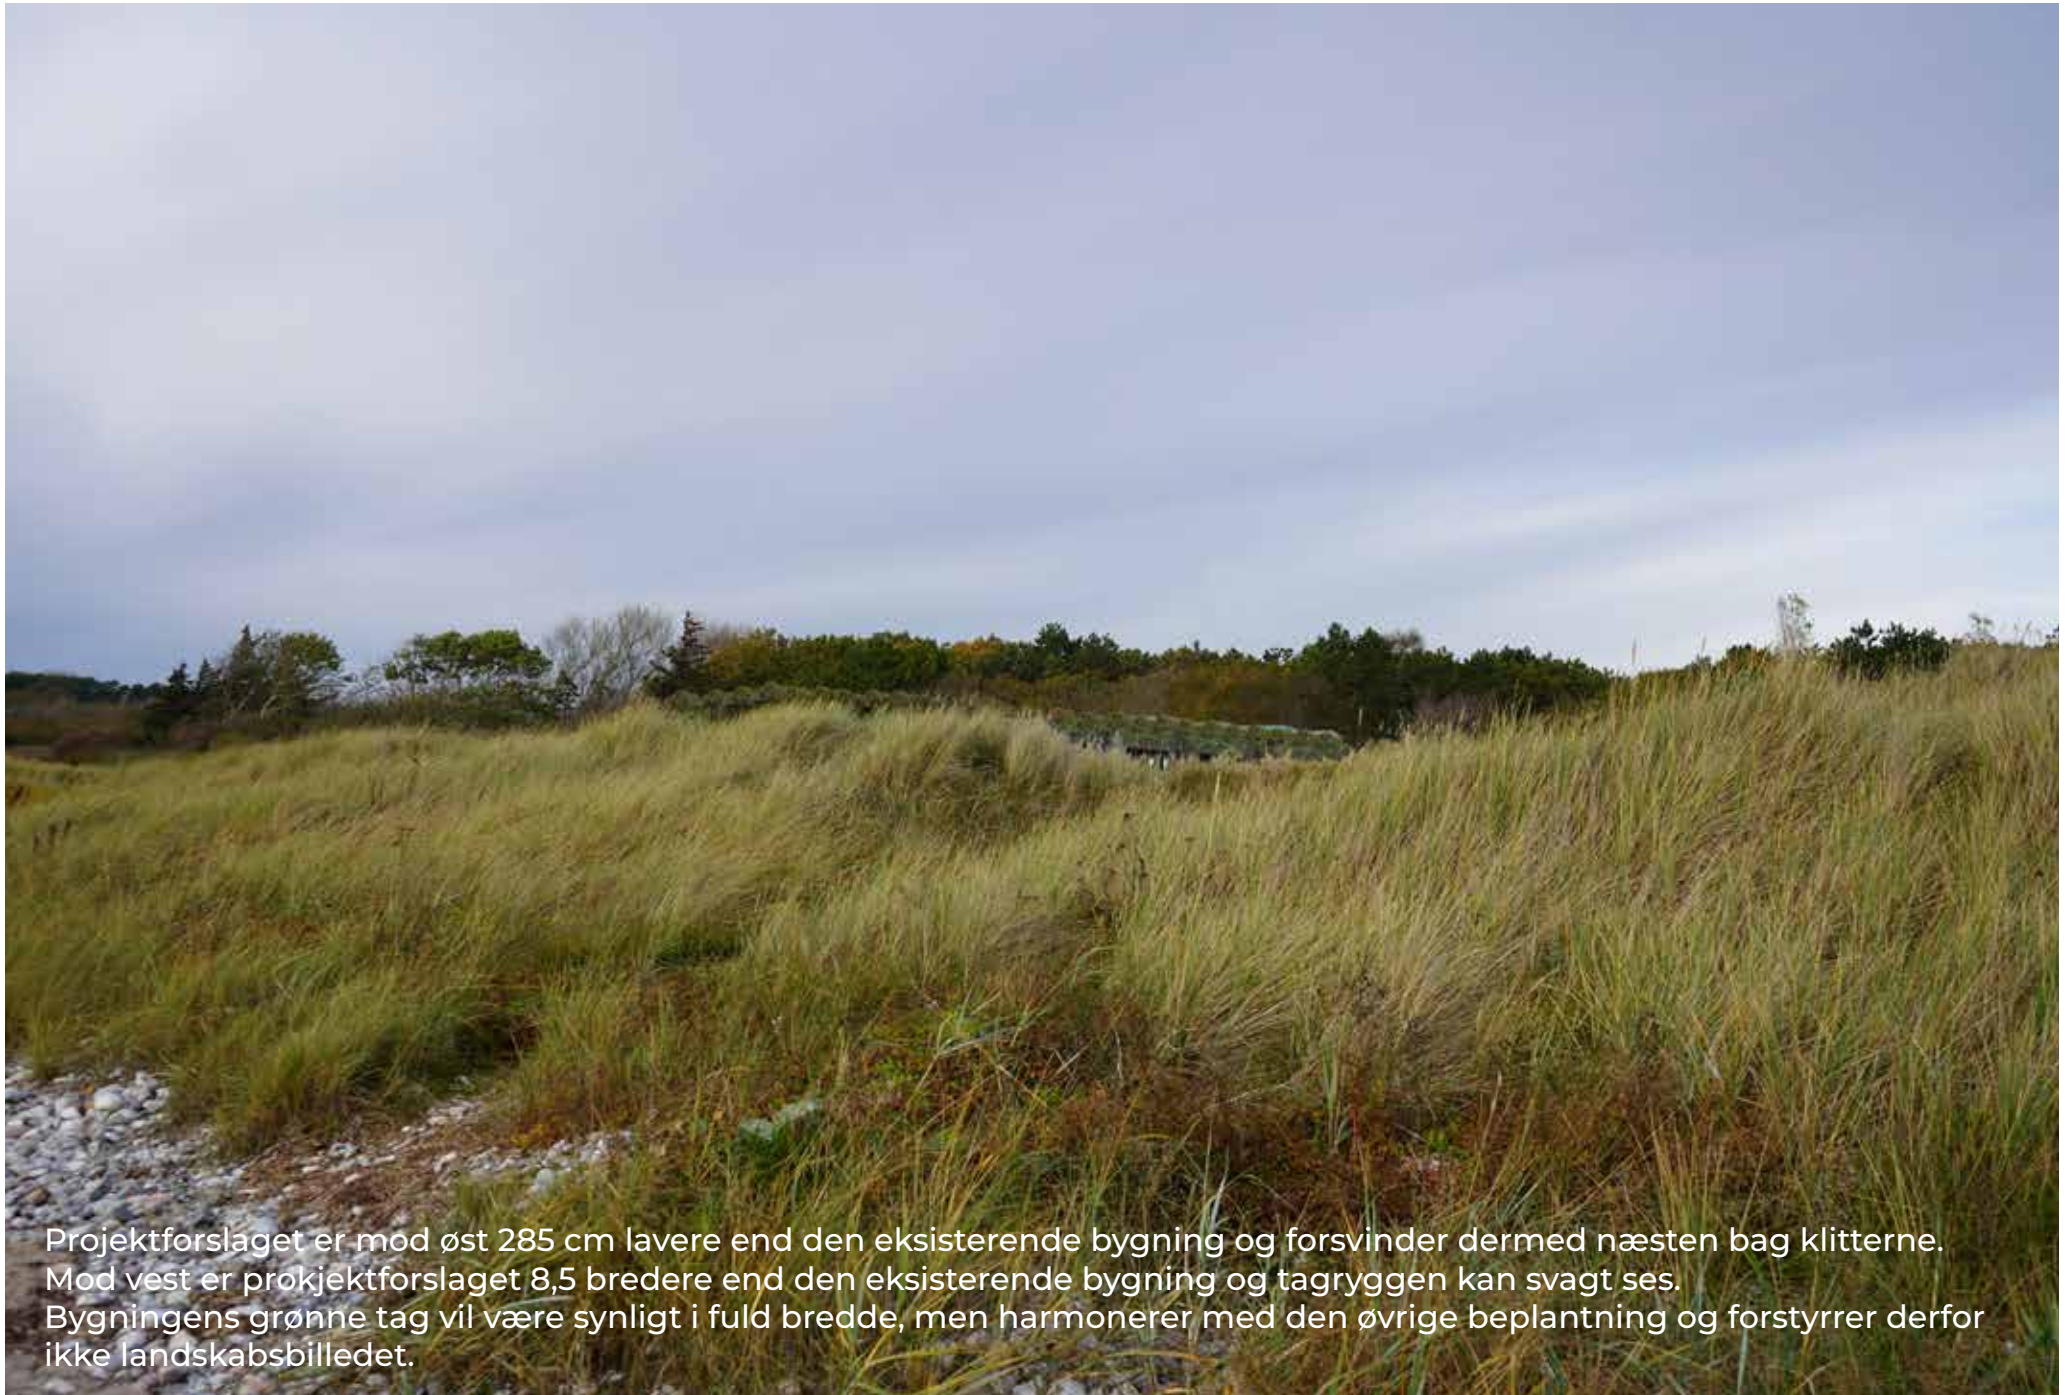
Projektforslaget er mod øst 285 cm lavere end den eksisterende bygning og forsvinder dermed næsten bag klitterne. Mod vest er projektforslaget 8,5 bredere end den eksisterende bygning og tagryggen kan svagt ses. Bygningens grønne tag vil være synligt i fuld bredde, men harmonerer med den øvrige beplantning og forstyrrer derfor ikke landskabsbilledet.

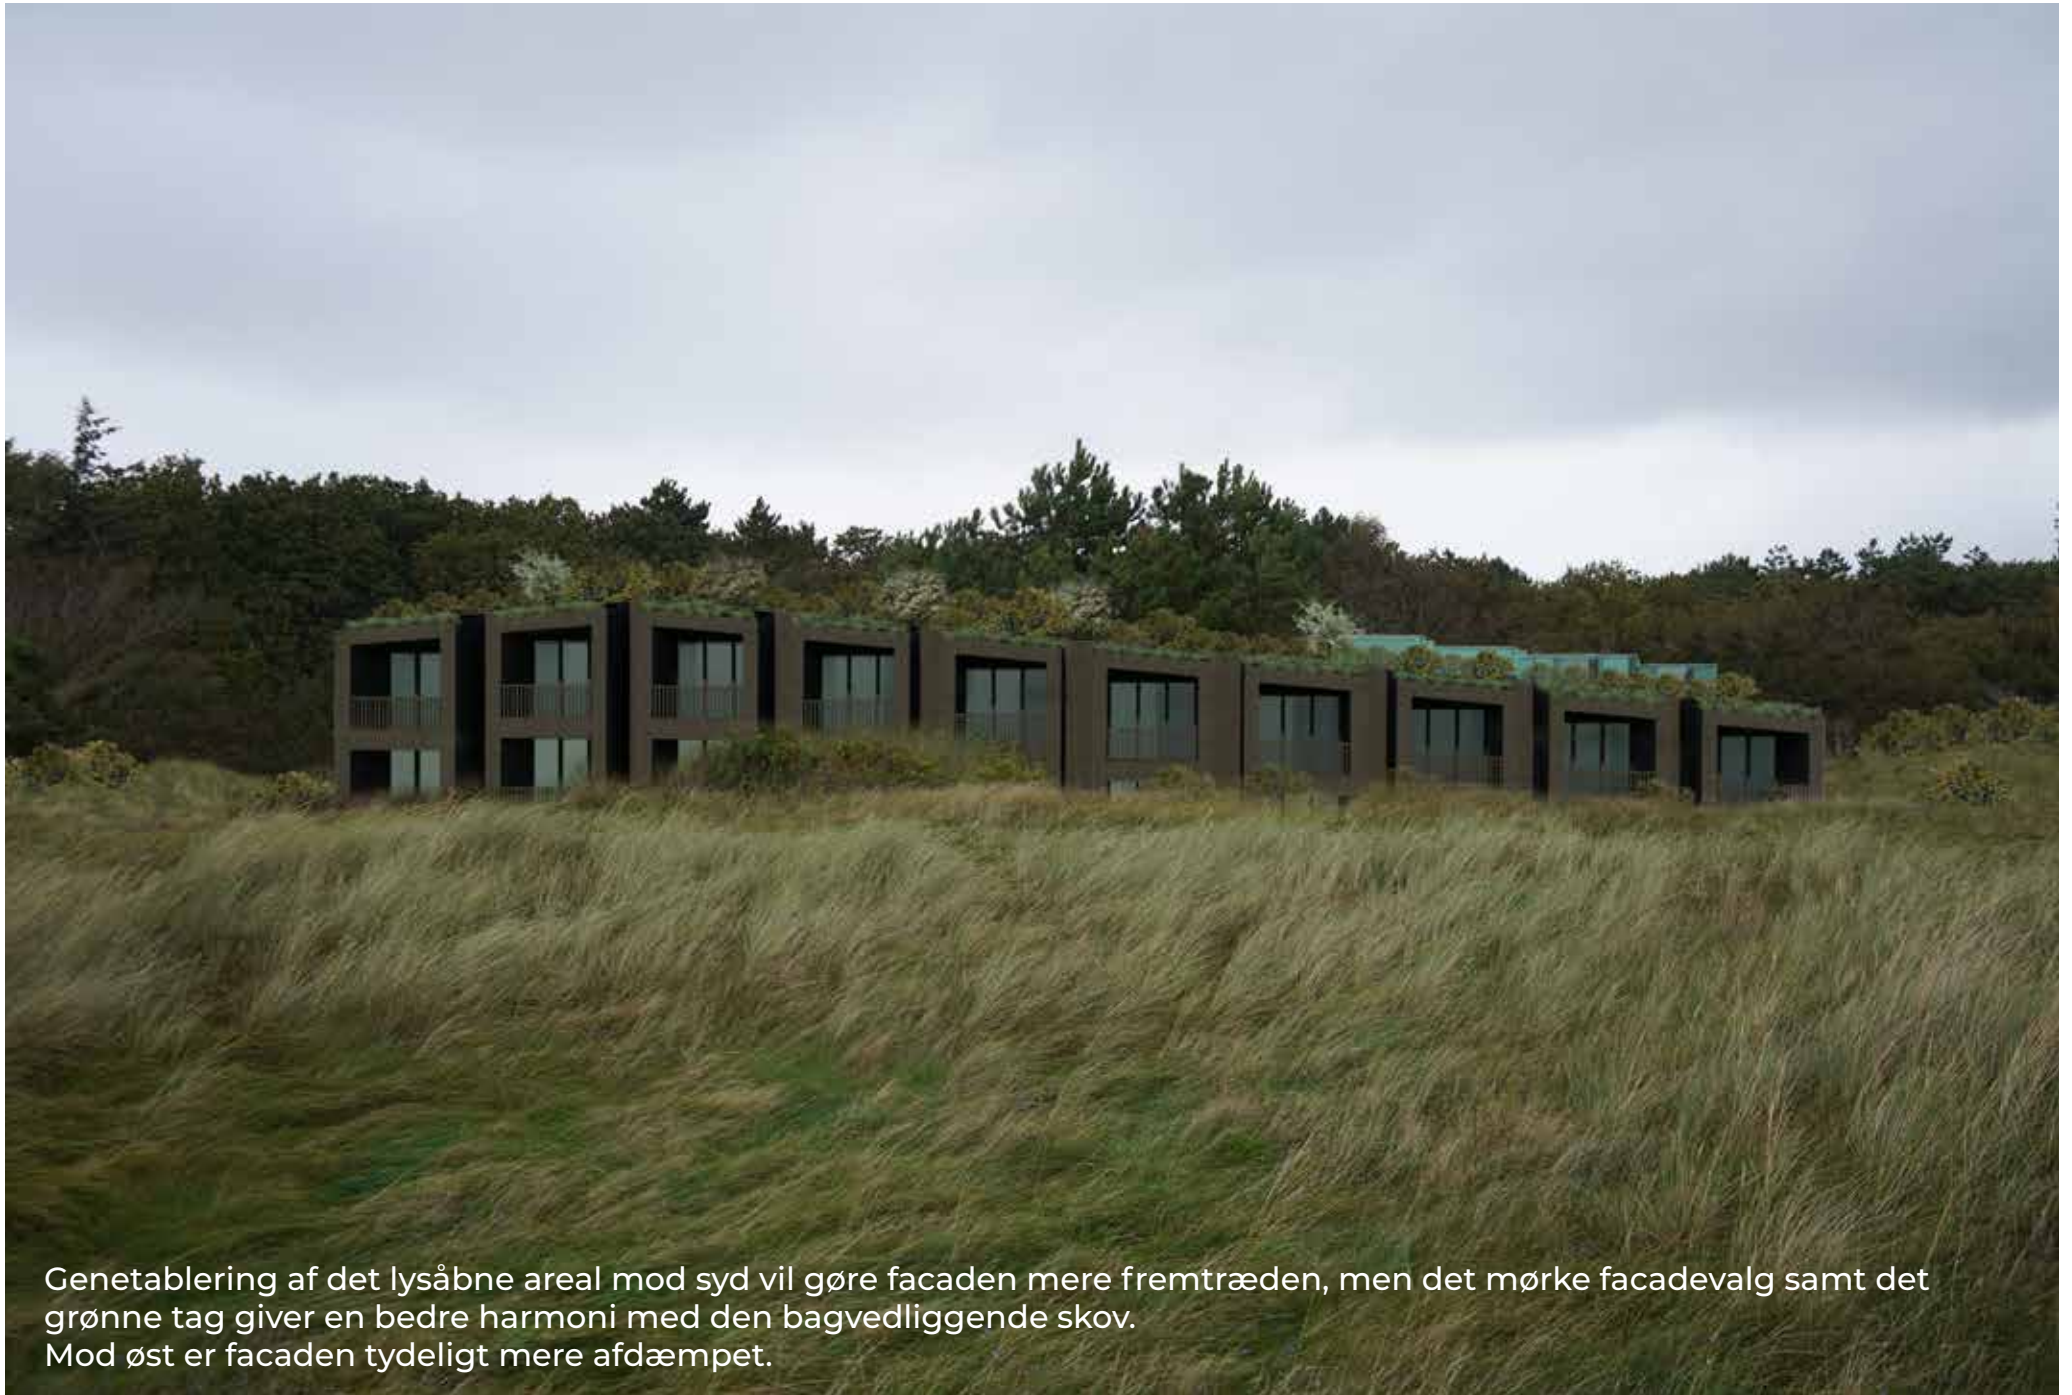
Fotostandpunkt 8: Fra strandengen mod nord
Fremtidige forhold

Genetablering af det lysåbne areal mod syd vil gøre facaden mere fremtræden, men det mørke facadevalg samt det grønne tag giver en bedre harmoni med den bagvedliggende skov. Mod øst er facaden tydeligt mere afdæmpet.

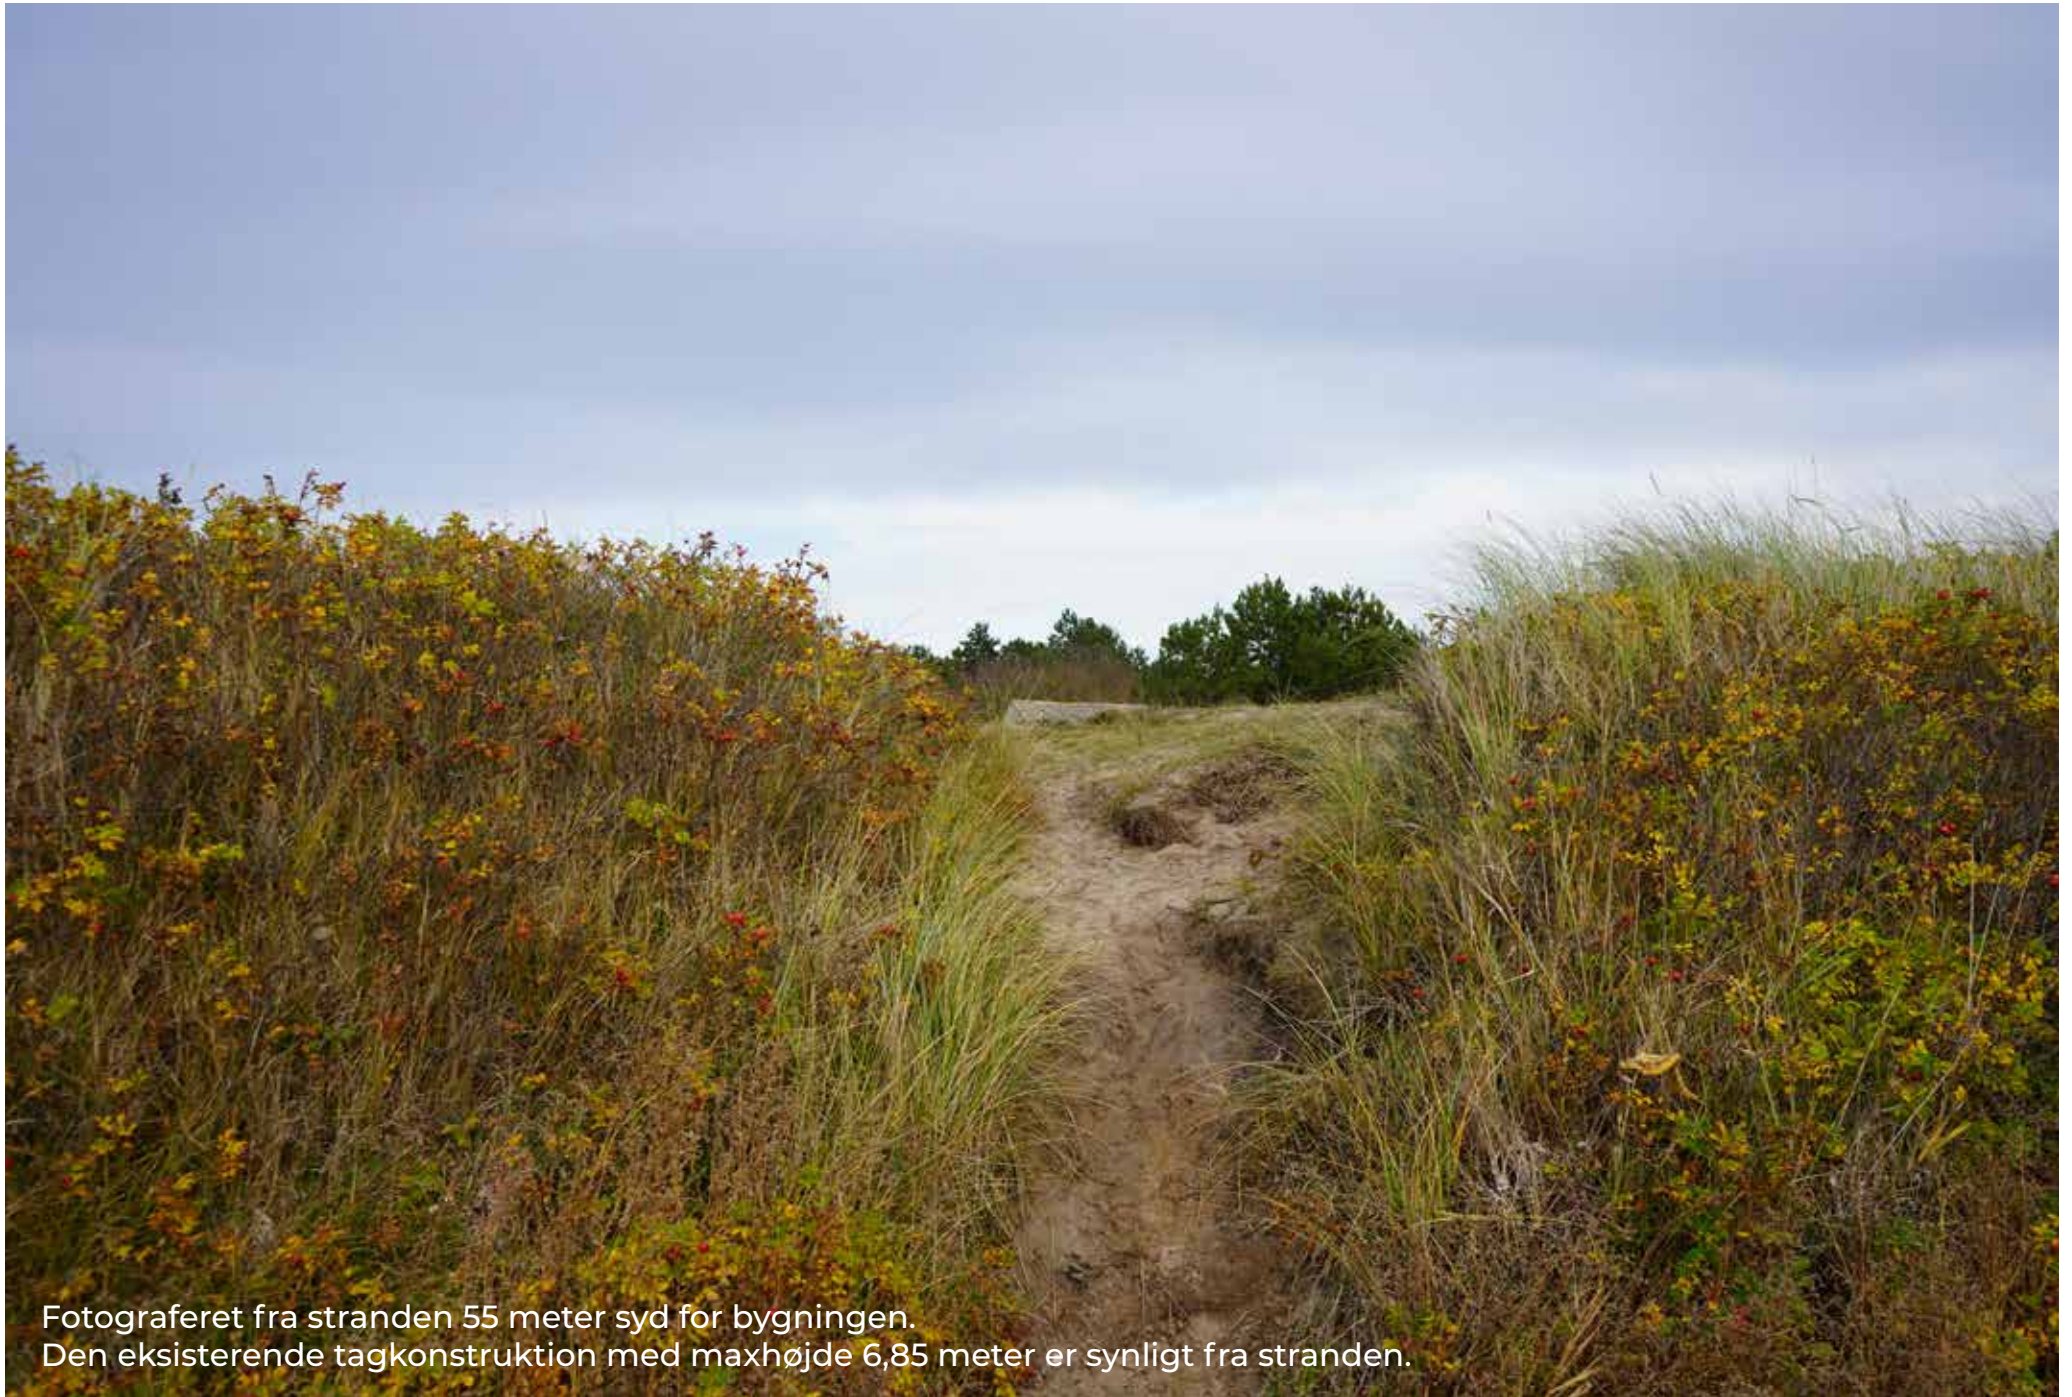
Fotostandpunkt 11: Fra stranden mod nord-øst
Eksisterende forhold

Fotograferet fra stranden 55 meter syd for bygningen.
Den eksisterende tagkonstruktion med maxhøjde 6,85 meter er synligt fra stranden.

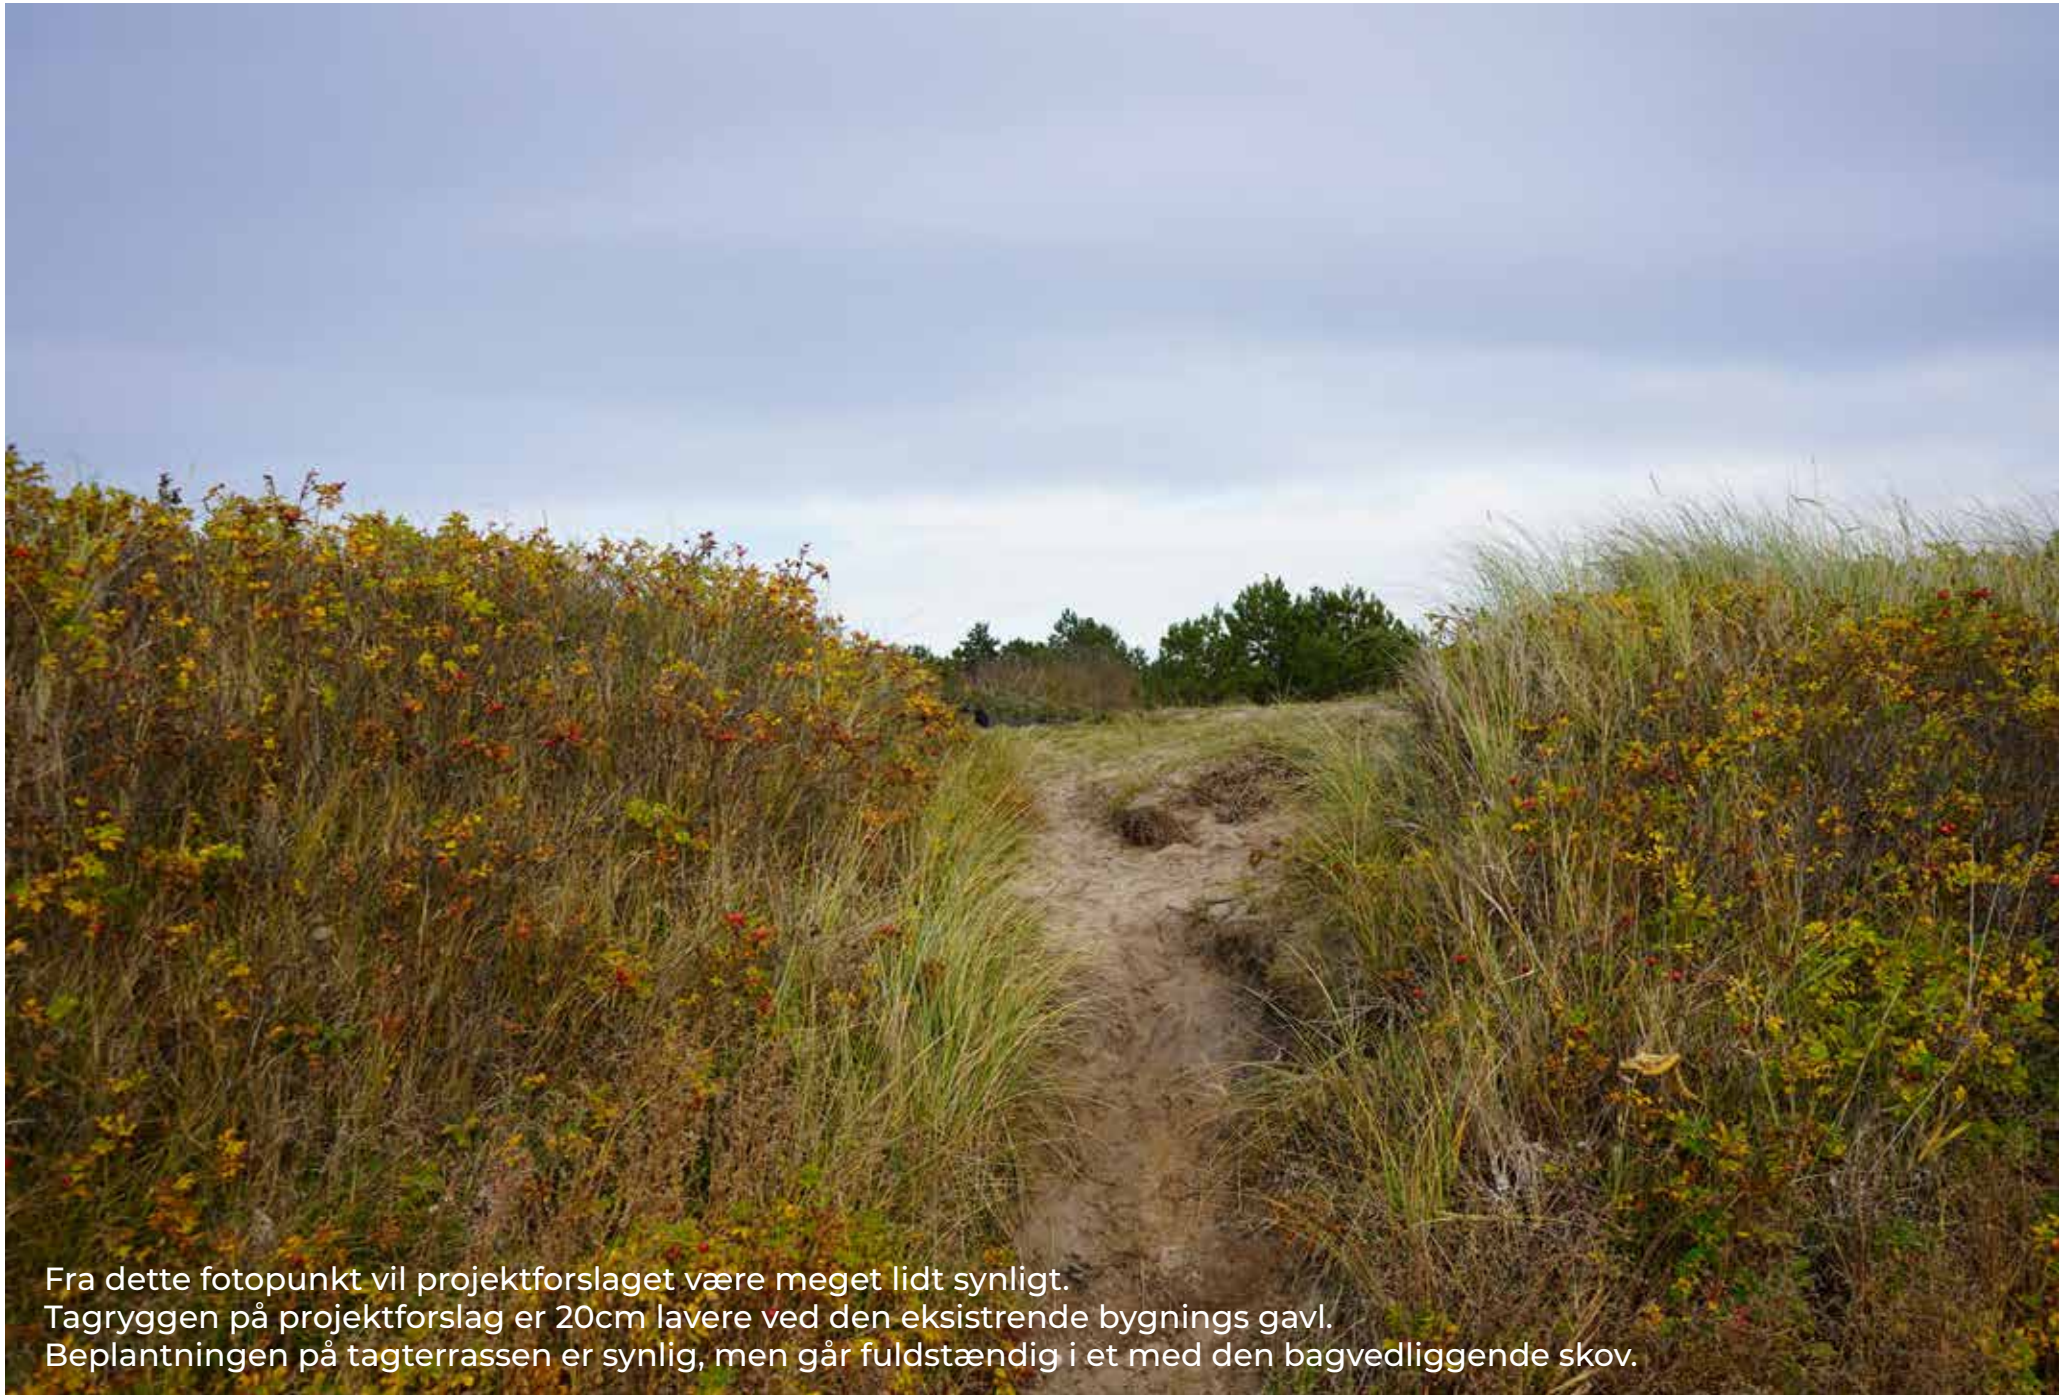
Fotostandpunkt 11: Fra stranden mod nord-øst
Fremtidige forhold

Fra dette fotopunkt vil projektforslaget være meget lidt synligt.
Tagryggen på projektforslag er 20cm lavere ved den eksisterende bygnings gavl.
Beplantningen på tagterrassen er synlig, men går fuldstændig i et med den bagvedliggende skov.

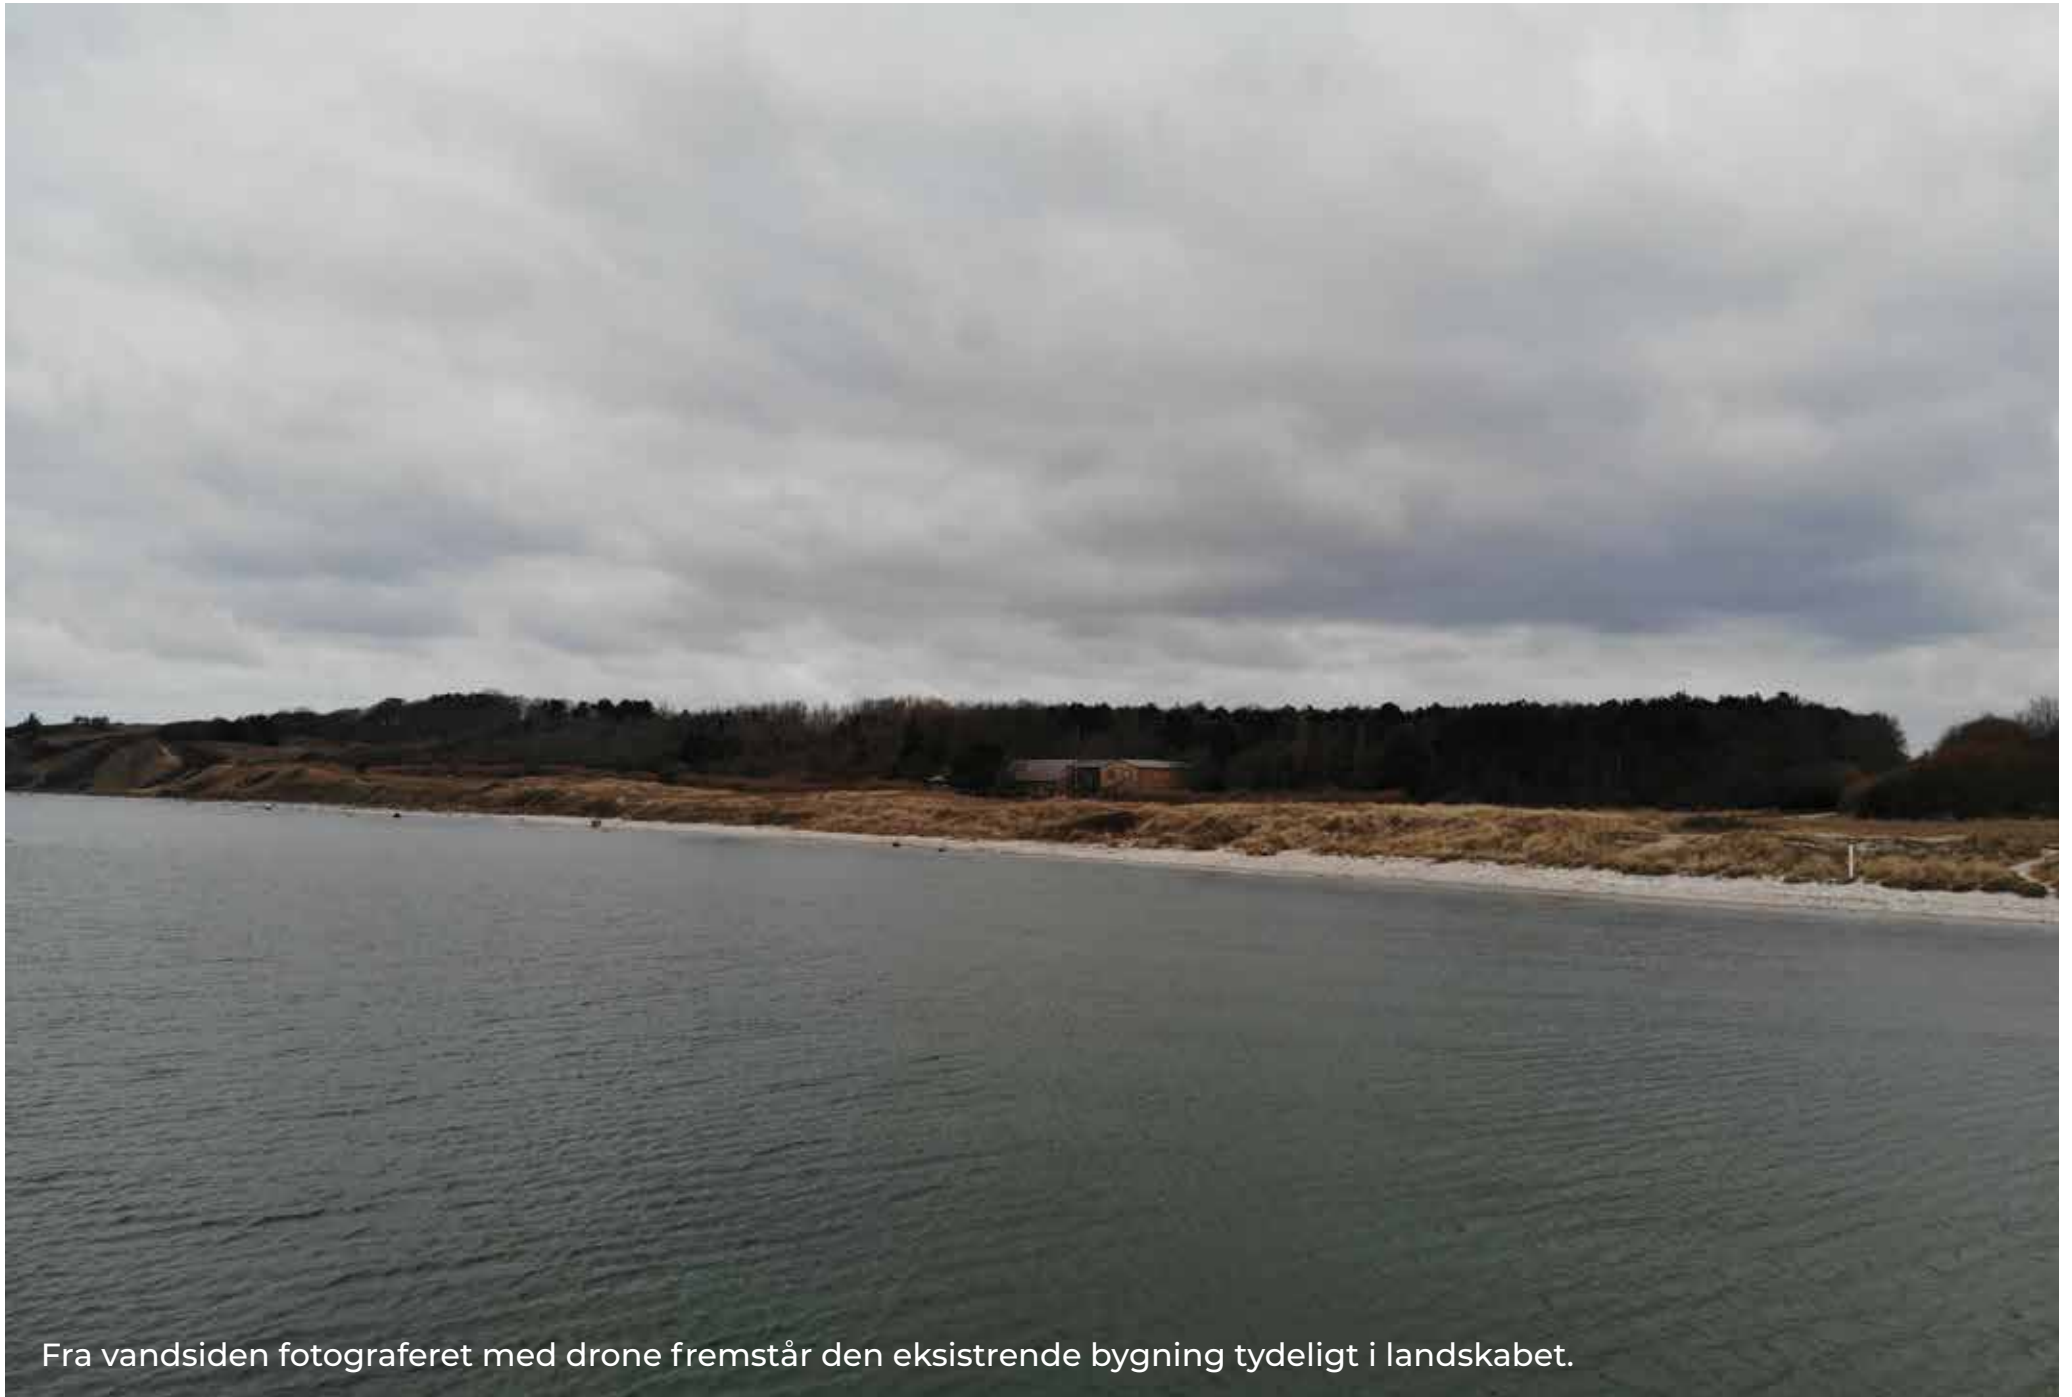
Fotostandpunkt 13: Fra vandet mod nord
Eksisterende forhold

Fra vandsiden fotograferet med drone fremstår den eksisterende bygning tydeligt i landskabet.

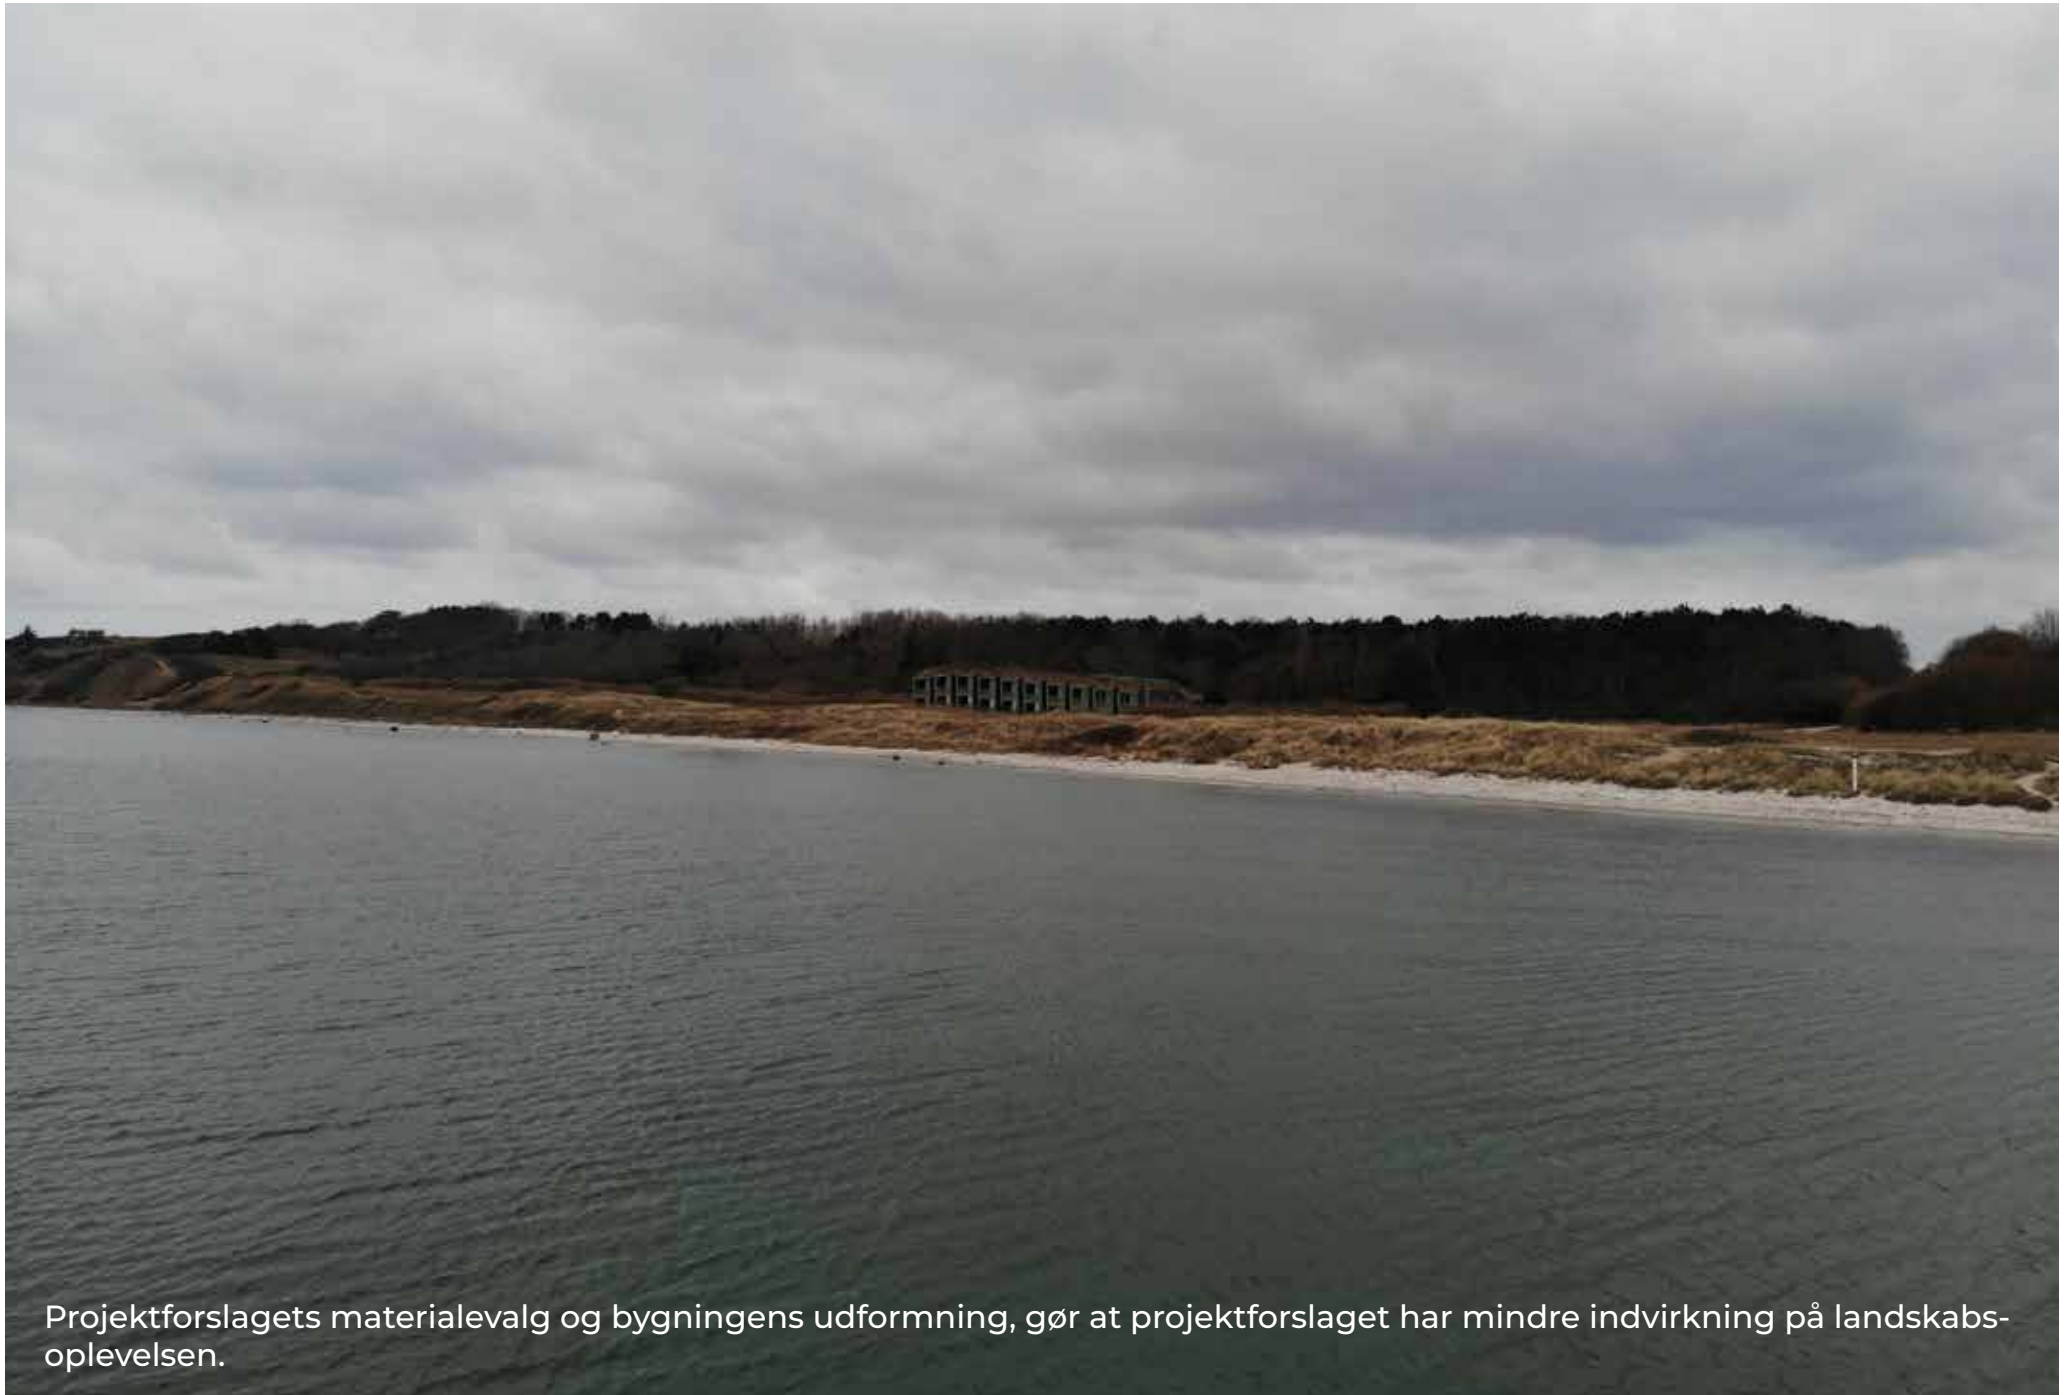
Fotostandpunkt 13: Fra vandet mod nord
Fremtidige forhold

Projektforslagets materialevalg og bygningens udformning, gør at projektforslaget har mindre indvirkning på landskabsoplevelsen.

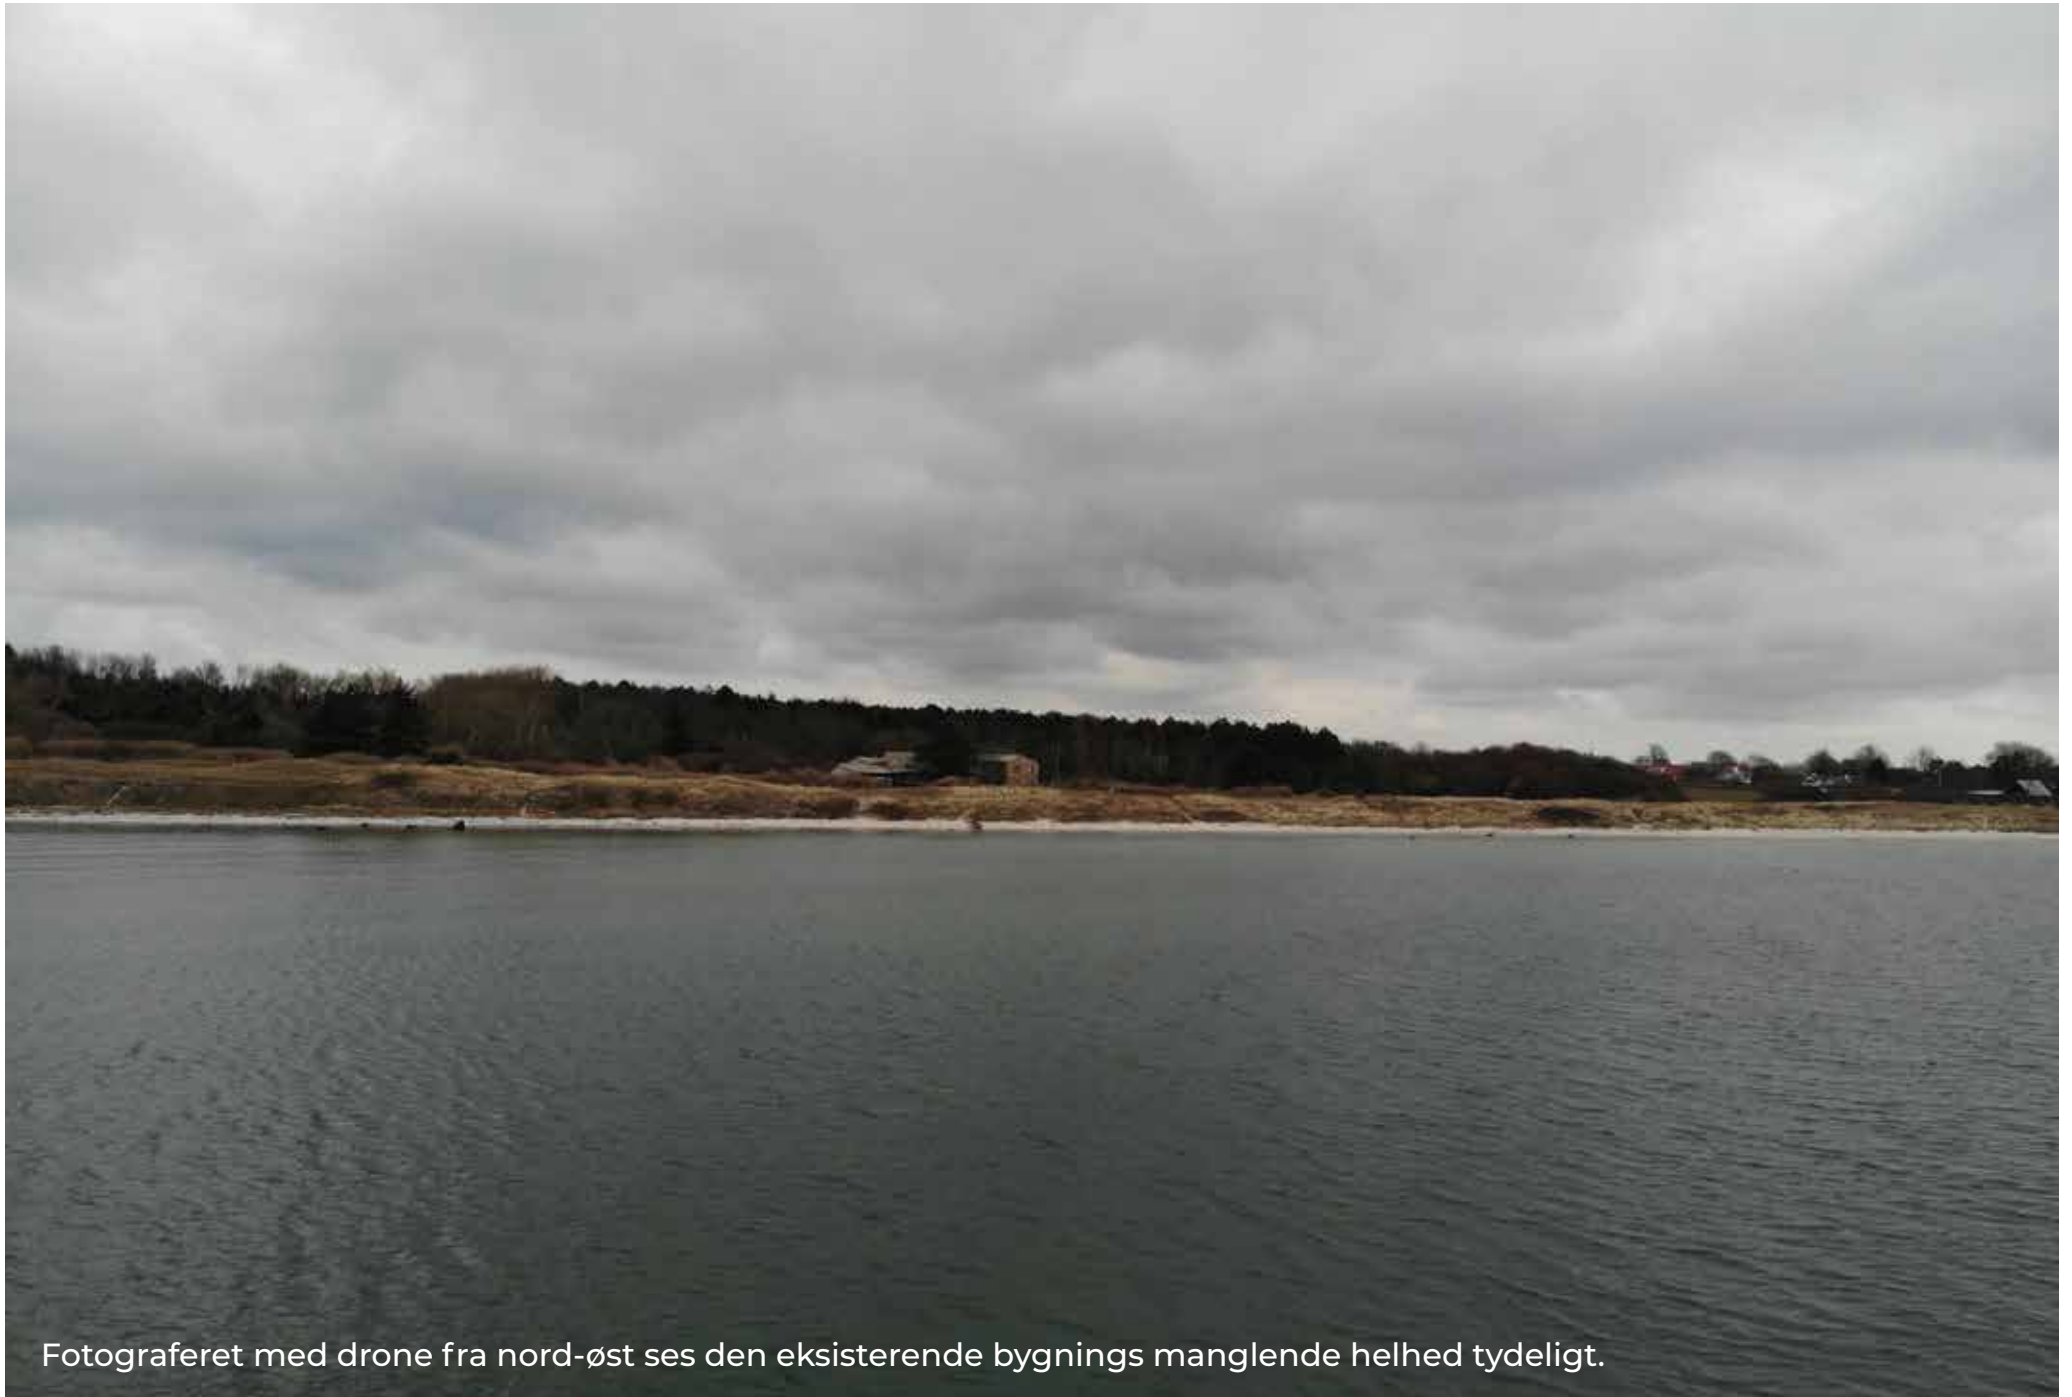
Fotostandpunkt 14: Fra vandet mod nord-øst
Eksisterende forhold

Fotograferet med drone fra nord-øst ses den eksisterende bygnings manglende helhed tydeligt.
