Afgørelse af om reetablering Hotel Havblik er omfattet af krav om miljøvurdering og tilladelse efter miljøvurderingsloven

Langeland Kommune har modtaget en ansøgning, hvori der ønskes afgørelse af om en genopførelse af Hotel "Havblik" på matr. 24c og 25 c Ristinge By, Humble, med adressen Klinten 28, Ristinge, Humble er omfattet af VVM-pligt.

VVM-screening

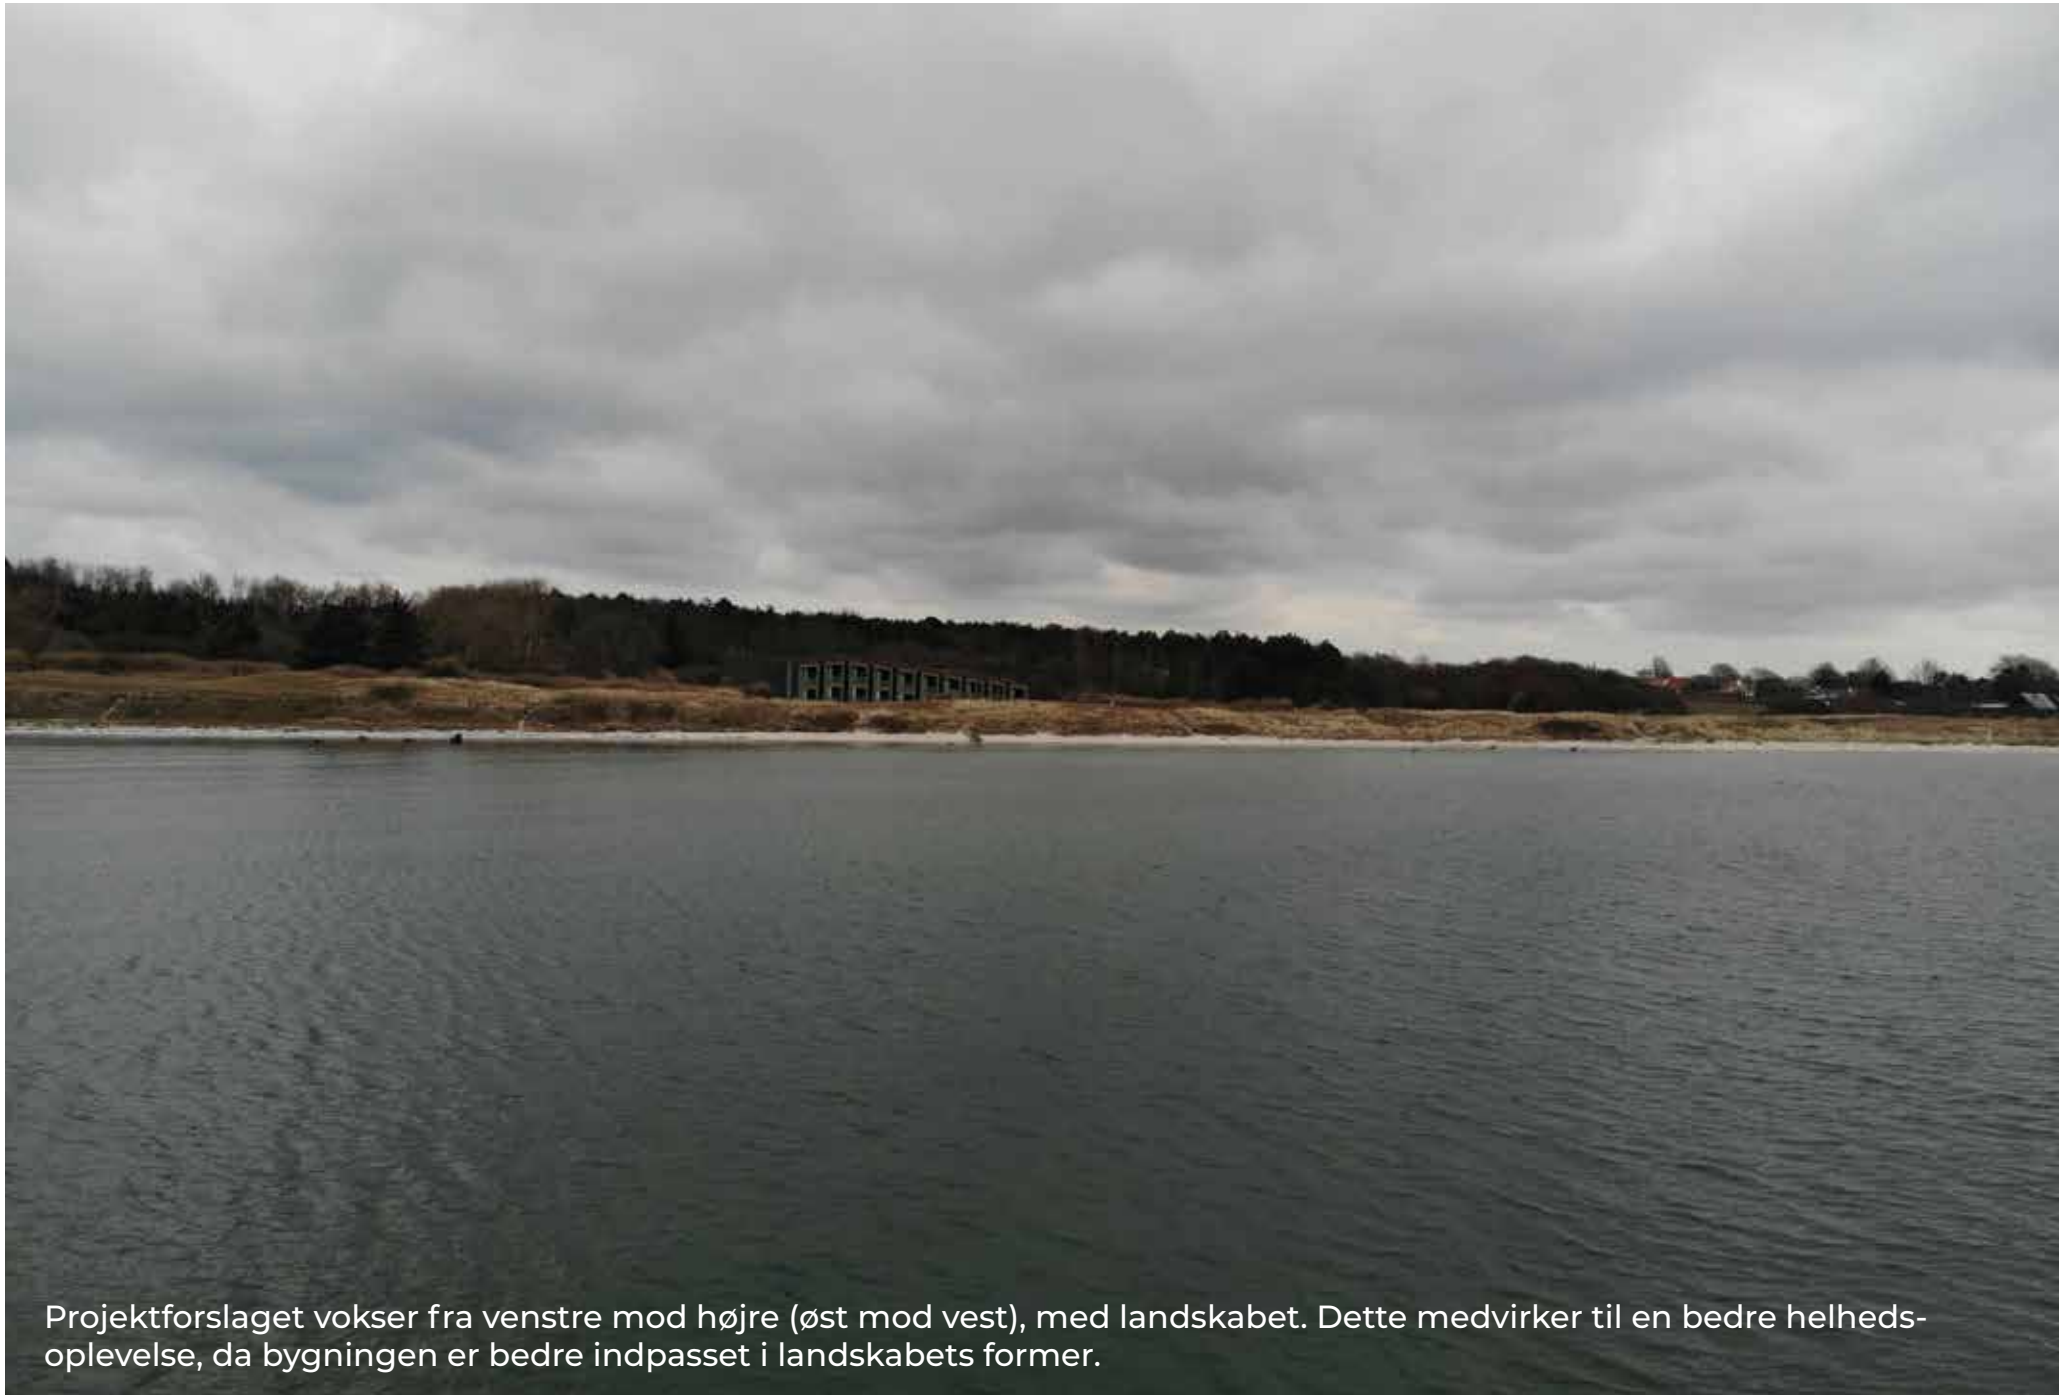
Fotostandpunkt 14: Fra vandet mod nord-øst
Fremtidige forhold

Projektforslaget vokser fra venstre mod højre (øst mod vest), med landskabet. Dette medvirker til en bedre helhedsoplevelse, da bygningen er bedre indpasset i landskabets former.

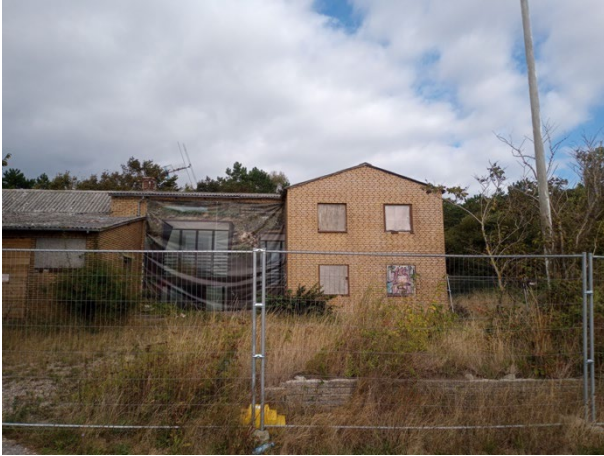
Bygningens sydlige side

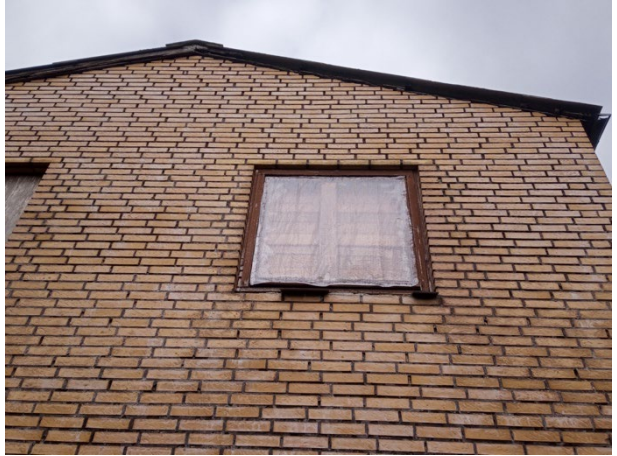
Huller under vinduesrammen

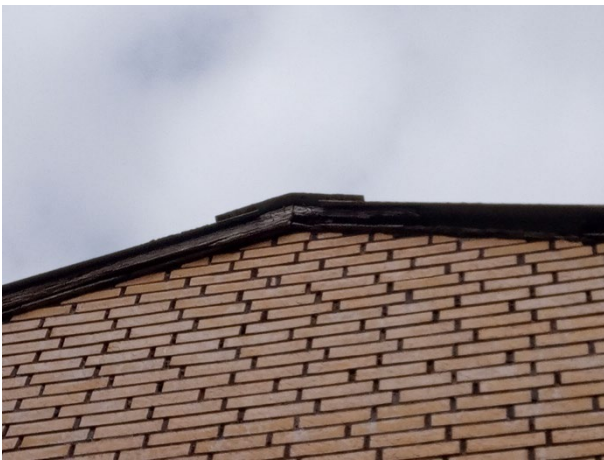
Råddent tagudhæng

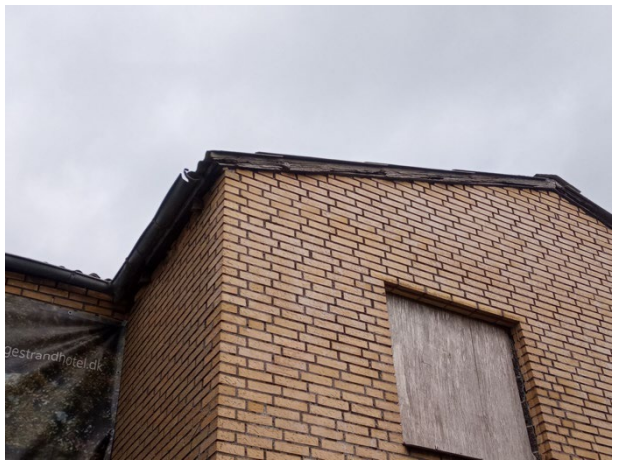
Råddent tagudhæng, adgangspunkt for flagermus til tagets hulrum

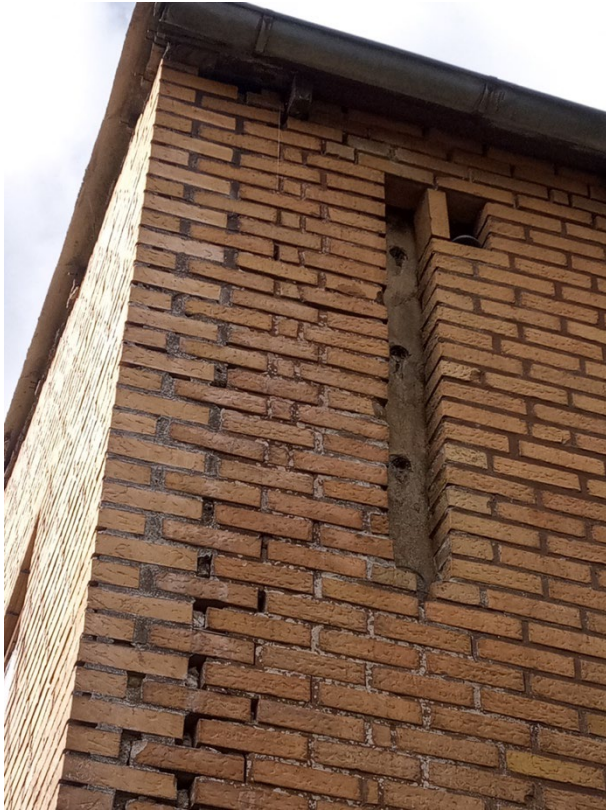
Huller i cement og murværk

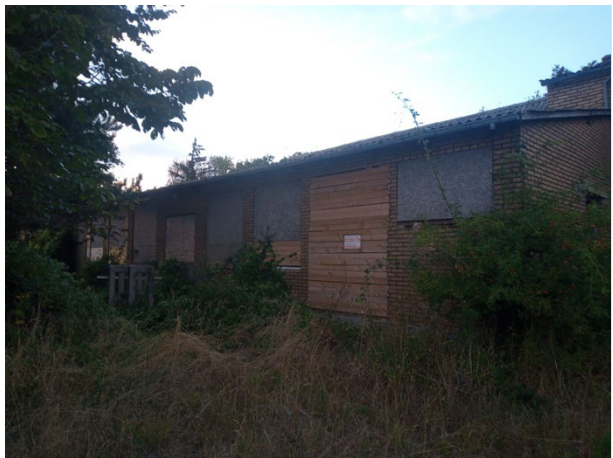
Midterste del af bygningen, beklædte vinduer

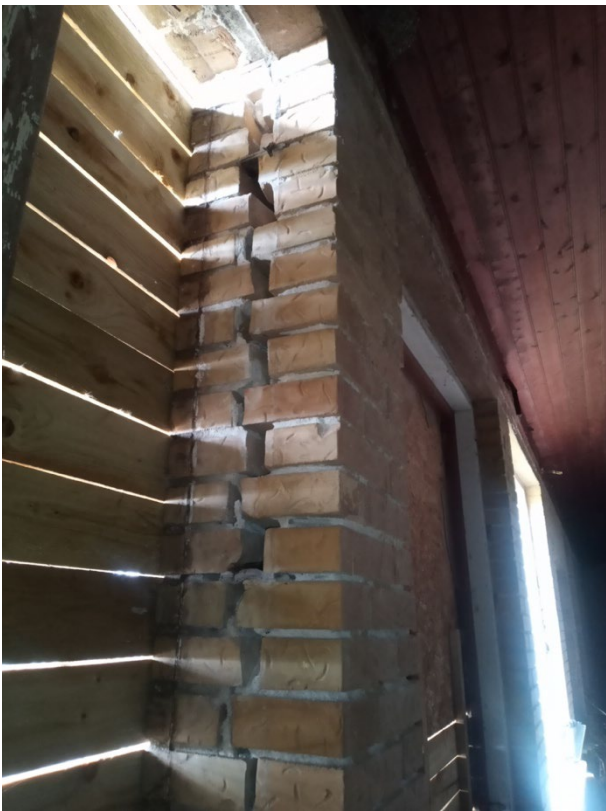
Store revner i murværk

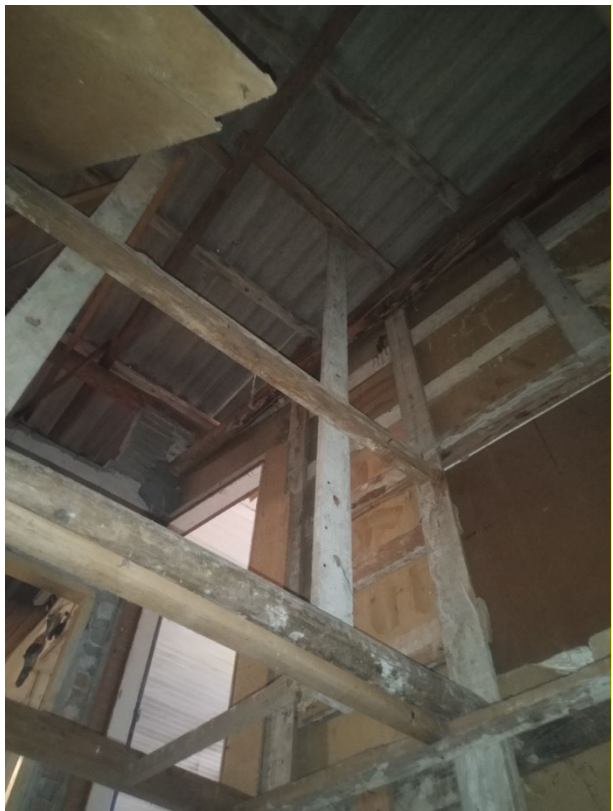
Fritlagte bjælker, over bar/sceneområdet

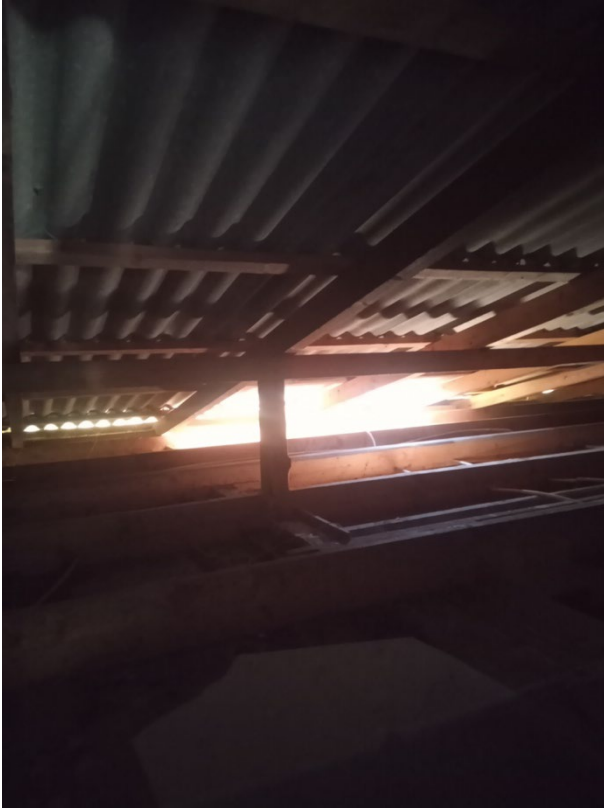
Første tagsektion

Der var tre adgangspunkter til tagets hulrum. Den første sektion blev tilgået fra den vestlige del af bygningen. Der var træk i hulrummet da der var partier uden tagbeklædning og betydelige mellemrum og brud i taget. Bjælkerne var lavet af groft træ og der var en række revner og sprækker i disse. Den anden synlige del af taget blev tilgået fra en luge i midten af bygningen, i boligdelen. Denne del af taget var i bedre stand med de samme ru træbjælker, men den var stadig luftig.

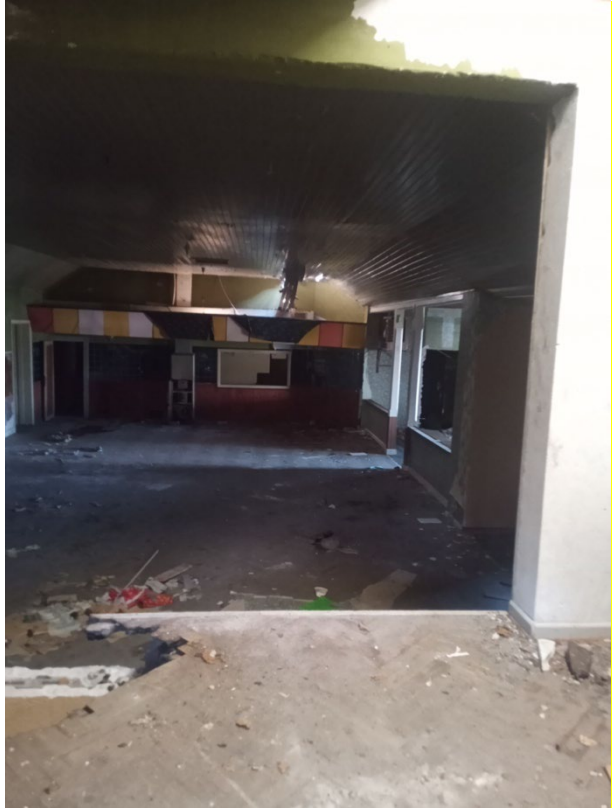
Hul i loftet

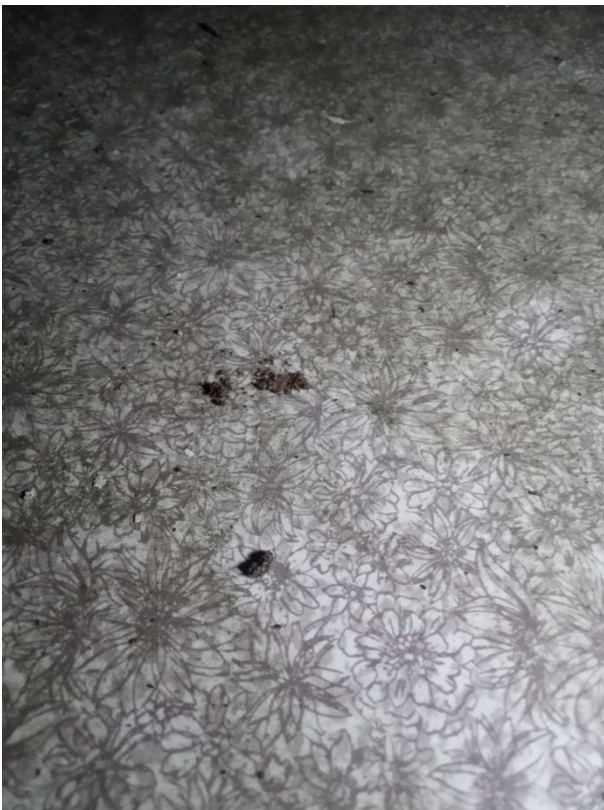
*Flagermusekskrementer i bar/
sceneområdet*

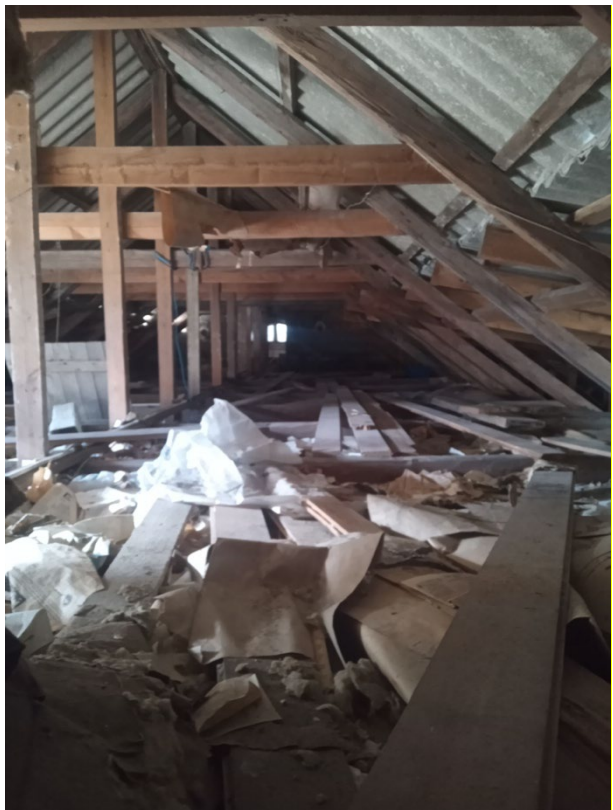
Anden sektion; meget lette, synlige bjælker

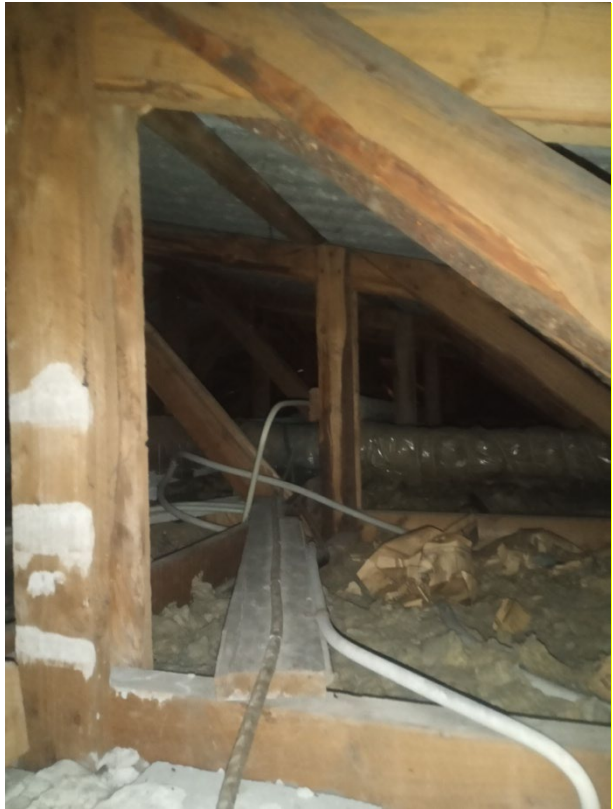
Tredje sektion, mørkt hulrum, synlige bjælker

Den tredje sektion blev tilgået fra bygningens hovedbeboelsesdel i øst. Denne del af taget var mørkere og i bedre stand. To flagermusekskrementer blev noteret spredt i dette tomrum, men ingen andre tegn blev noteret. De blev bekræftet som flagermusekskrementer på grund af deres udseende og tekstur.

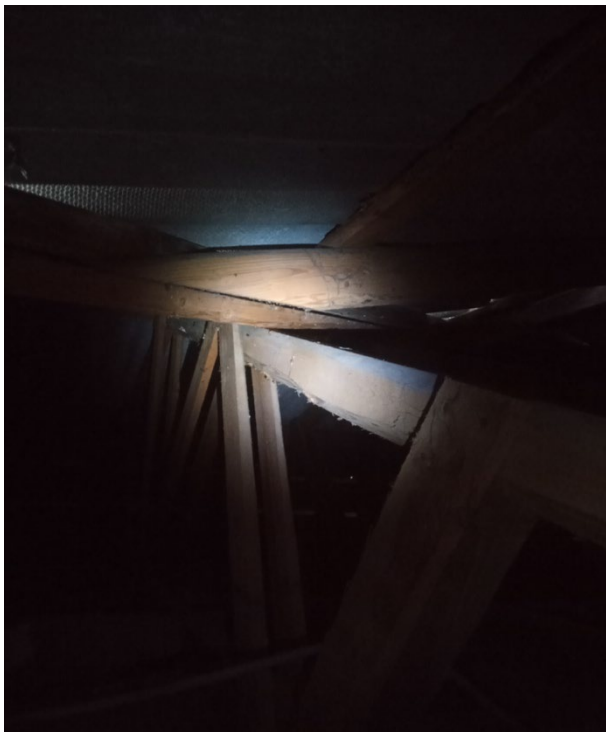
Revner mellem tilsluttede bjælker

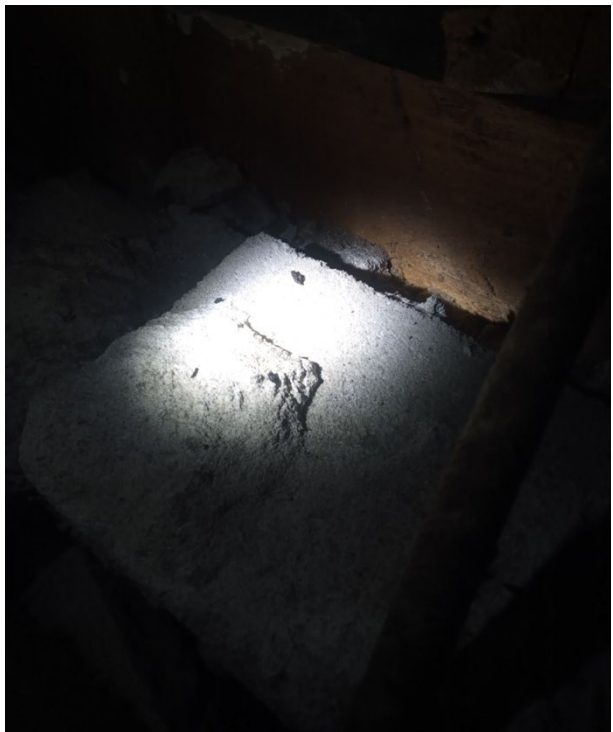
Flagermusekskrementer i tredje sektion
