# Langeland Kommune

## Ophalerbeddingen i Rudkøbing

Tilstandsundersøgelse oktober 2016

1. november 2016

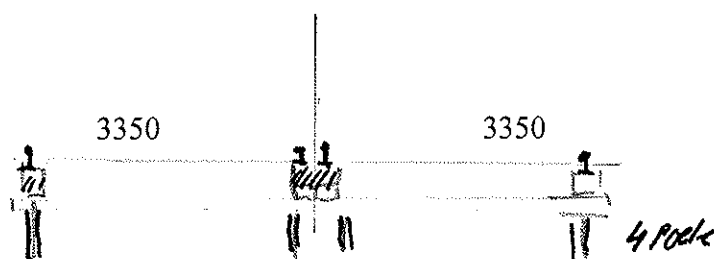
Typisk tværsnit

- 3 løbsdragere, midterløb bredde 50 cm, sideløb bredde 25 cm.
- Løbsdrageren hviler pr. 1,22 m på tværgående 25 x 17,5 tværdragere
- Trædragerne hviler på rammede Ø20 cm pæle (Eg? / Gran?) 2 pr- 1,22 i midtløbet – og muligvis med større afstande i sideløbene.

Sideløbene er kun belastet af diffuse sidekræfter, skibets vægt skal lande på det altbærende midterløb.

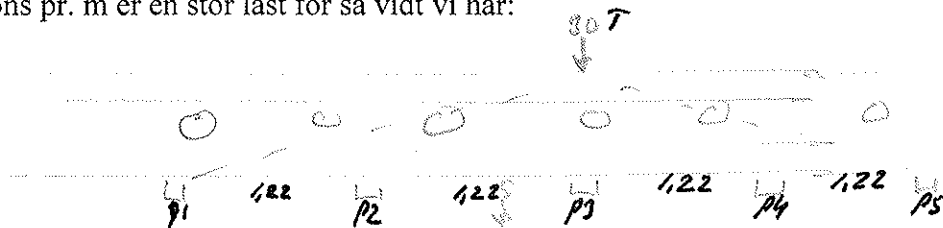
- Når skibet kan trimmes til 1:10 så vil skibet træde helt ens på vognens kølklodser, meter for meter.  
Lasten er da f.eks. for skibsvægt 60 tons på en skibslængde f.eks. 20 m  
 $60/20 = \underline{3 \text{ tons pr. m.}}$
- Ifald skibet ikke kan trimmes til 1:10 men f.eks. er fladt som en pram med vægt på samme 60 tons, da opstår der det såkaldte "stævntryk" forrest under ophalet. Man trækker så at sige stævnpartiet op ad vandet før bagenden følger med – eller rammer beddingen. Denne kraft kan beregnes til 30 tons som da skal fordeles via vognens (lille) stivhed f.eks. over = 5 m. Lasten er da  $30/5 = 6 \text{ t/m}$ .

6 tons pr. m er en stor last for så vidt vi har:

Giver nu P2, P3, P4 efter da ses vognens dragere at skulle bukke med ned/ bære.  
Regnes nu meget optimistisk, da bærer 2 stk 250 x 250 følgende

$M_L = W \times \sigma = 1/6 \times 25 \times 25^2 \times 100 \times 2$	træ	= 5,2 tm	4	stødt
$M_S = W \times \sigma = 200 \times 2350 / 1,1 \times 2$	skinner	= 8,54 tm	4	
	Kapasitet, max	~	<u>8 tm</u>
