Energiforbedring i historiske bygninger

– erfaringer og læringer fra Realdania By & Byg

Energiforbedring af historiske bygninger

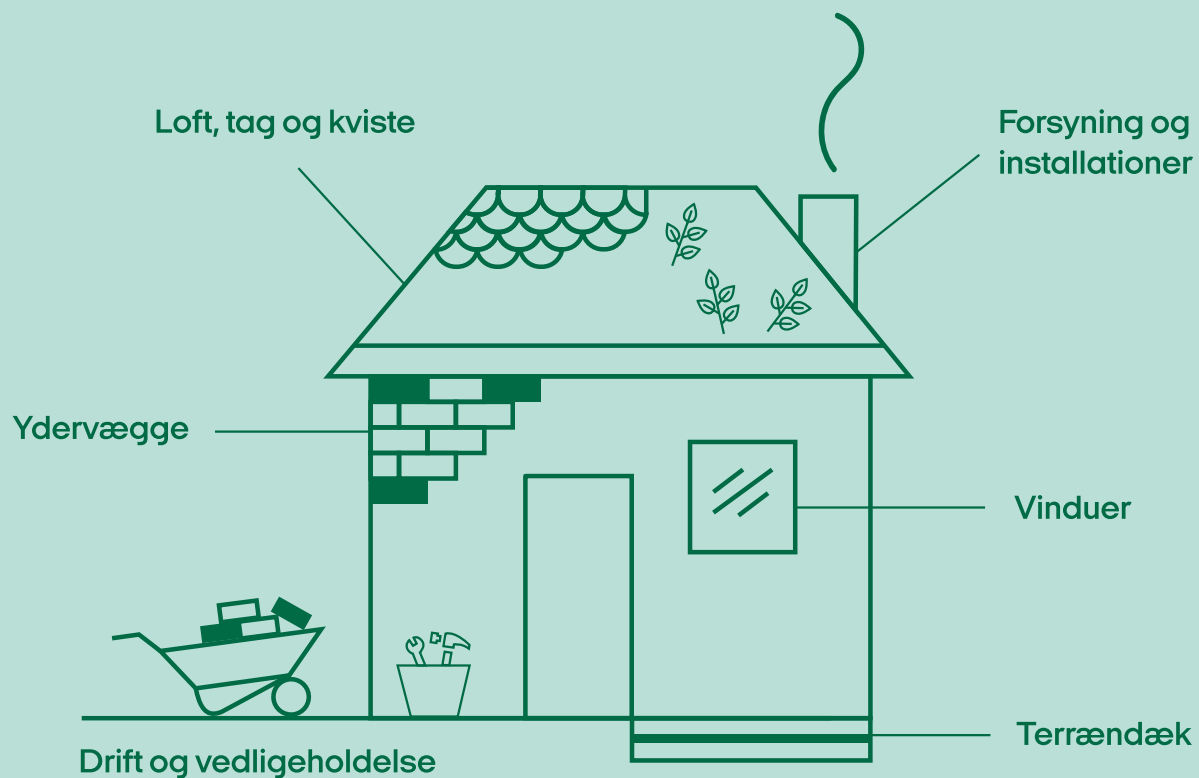
↑ Varmetab i de historiske bygninger:

Vinduerne – hvis de ikke er energioptimerede – står typisk for 25-30 % af en bygnings samlede varmetab.

Taget, loftet og evt. kviste står for 25-40 % af en bygnings samlede varmetab.

Ydervæggene står for 20-30 % af en bygnings samlede varmetab.

Terrændækket står for 15 % af en bygnings samlede varmetab.

Forsyning og installationer af ældre dato står i mange tilfælde for en væsentlig del af varmetabet i en bygning.

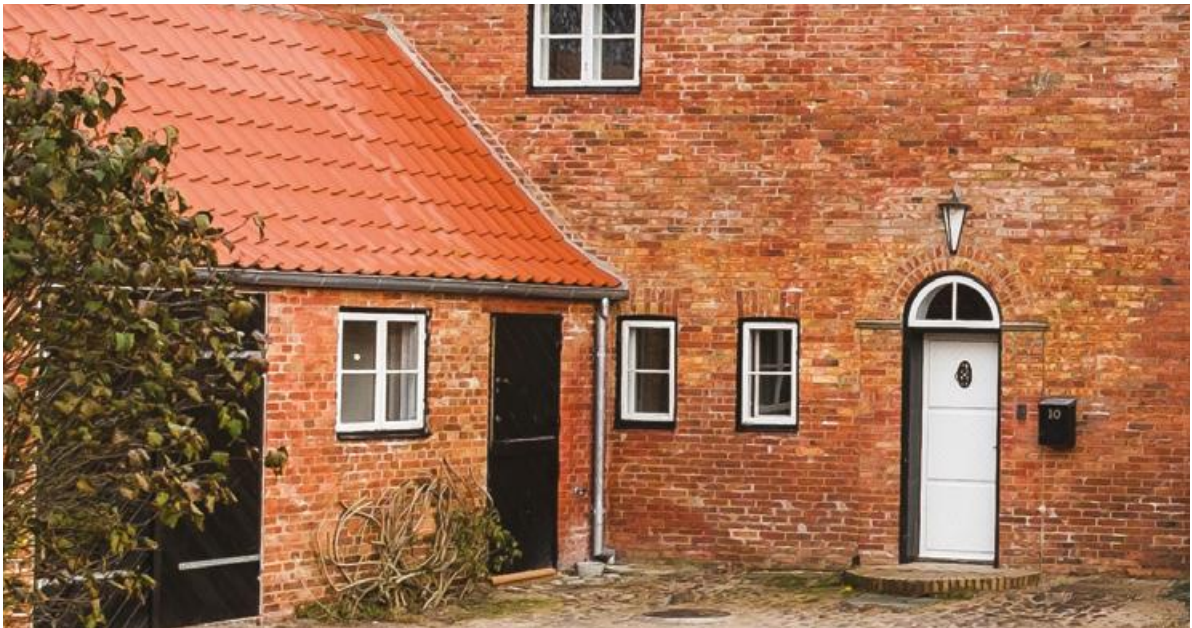
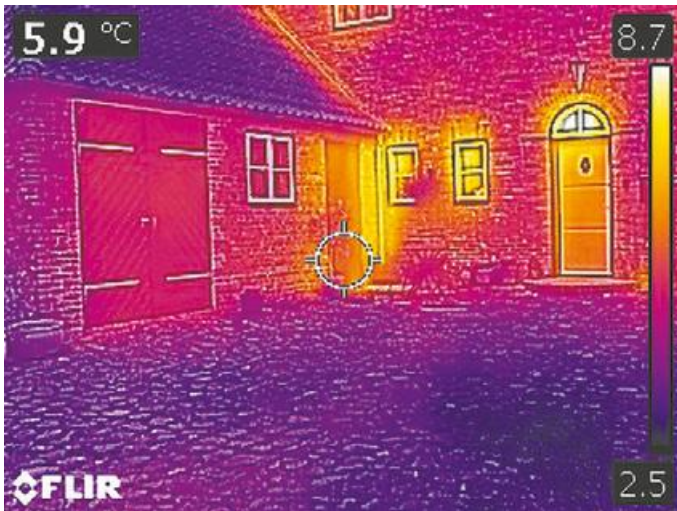
↑ Landsted i Snekkersten tegnet af Kay Fisker

I 1918 stod landstedet Villa Højgård, der er tegnet af arkitekt Kay Fisker, færdigt. Realdania By & Byg købte landstedet i 2014 og gennemførte en restaurering, hvor isolering og tætning blev udført på baggrund af termografiske målinger. En udvendig termografering viser rødt og gult de steder, hvor varmen trænger ud gennem utætheder, kuldebroer og partier med dårlig isolering. En indvendig termografering viser med blå og grønt de steder, hvor kulden af de samme årsager trænger ind.

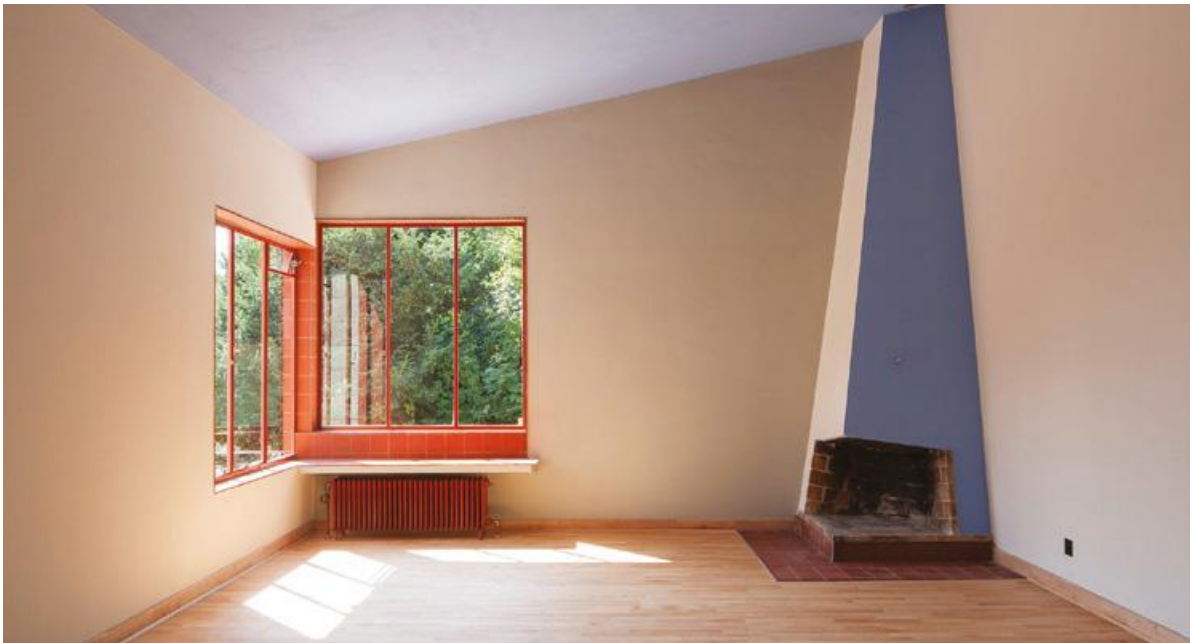
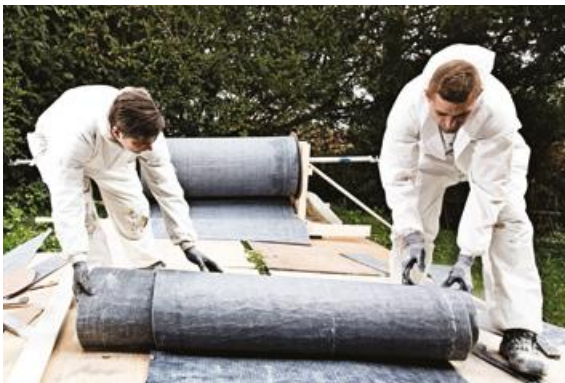
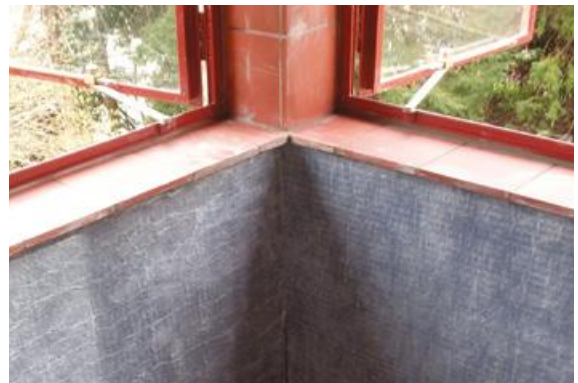
↑ Isoleringsmaterialers betydning for CO₂-regnskabet

Forskellige isoleringsmaterialer udleder undervejs i produktionen meget forskellige mængder CO₂. Papiruld udleder mindst, mens Aerogel udleder markant mere end de gængse isoleringstyper som mineraluld og polystyren (EPS). Realdania By & Byg har alligevel anvendt Aerogel til isolering af Poul Henningsens eget hus (fotos ovenfor), da Aerogelen blev vurderet som den bedste metode til at sikre husets byggetekniske tilstand med så få ændringer af bevaringsværdierne som muligt, især de arkitektoniske værdier (læs mere om PH's eget hus på side 90).

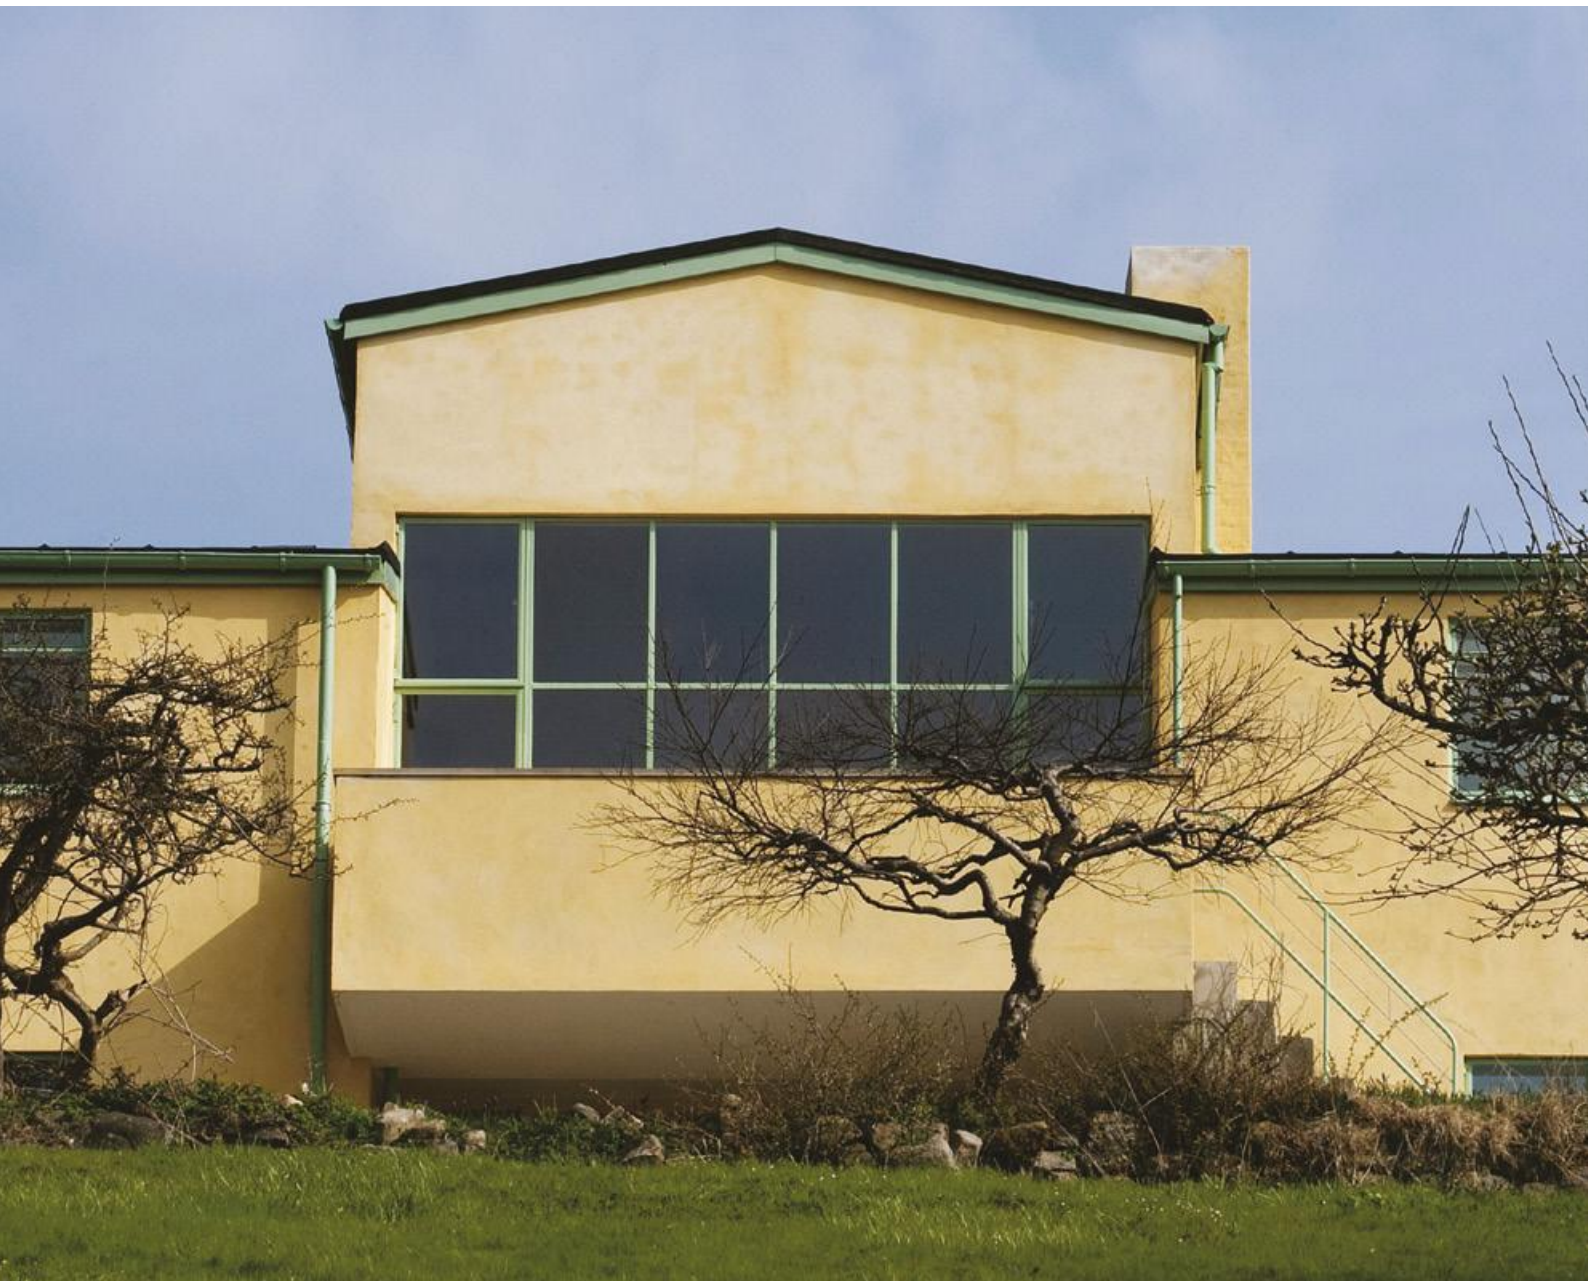
↑ Edvard Heibergs eget hus i Virum

I arkitekt Edvard Heibergs eget hus fra 1924 er den store balkon foran stuen udført af tidens moderne materiale, jernbeton. Men både beton og armeringsjern udgør en kuldebro, fordi varmen ledes ud og kulden ind. Kuldebroen er dog ikke mærkbar i huset, fordi ydervæggene er meget sparsomt isoleret. Dermed er der ingen stor kontrast mellem ydermure og balkon, og det er netop kontrasten mellem varme og kolde flader, der giver kuldebroer.

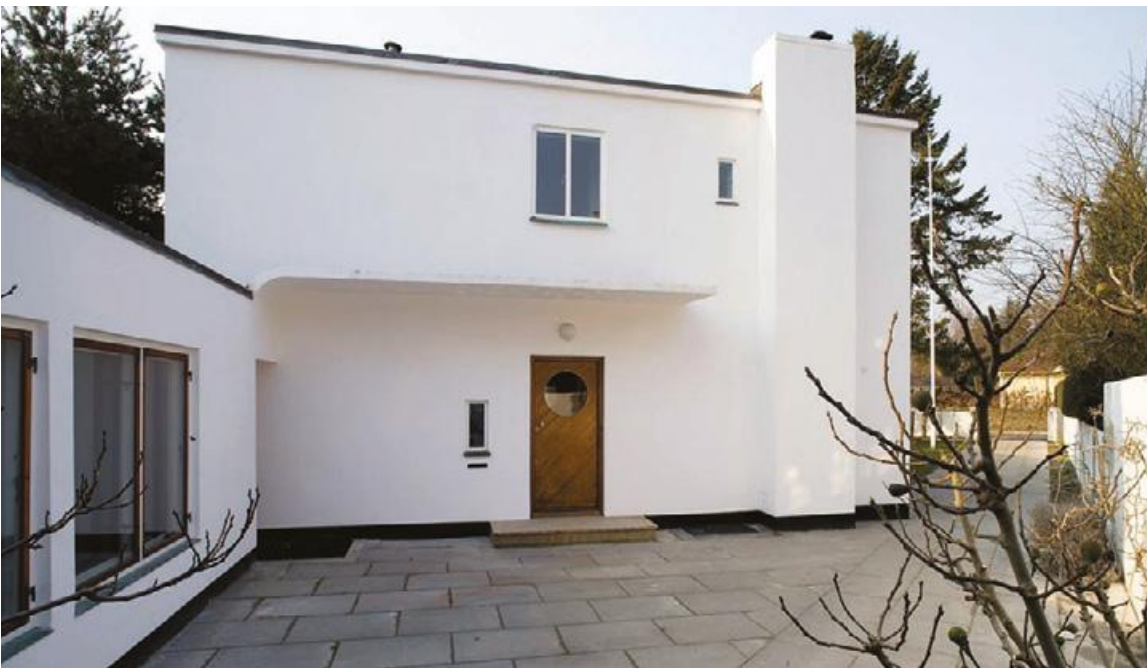
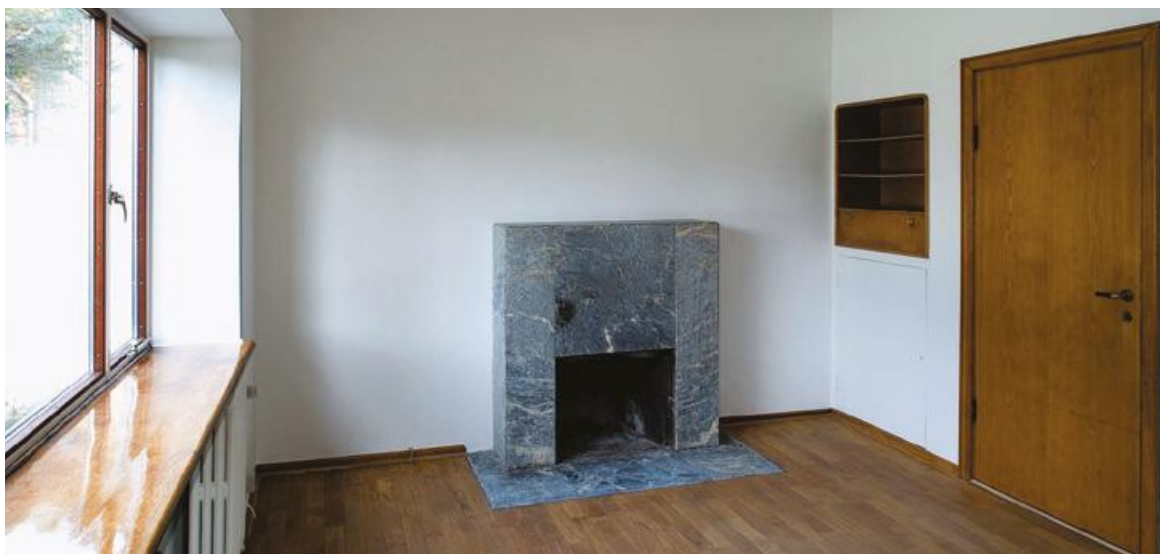
↑ Arne Jacobsens eget hus i Charlottenlund

På Gotfred Rodes Vej i Charlottenlund ligger det første hus, som arkitekt Arne Jacobsen tegnede til sig selv og sin familie. Det funktionalistiske hus er fra 1929 og har de tidstypiske vinduer af jern. Men vinduernes jernrammer udgjorde en kuldebro, der gav kondens, som efterhånden ledte til skimmelsvamp, og Realdania By & Byg monterede derfor i 2018 nye forsatsrammer med energiglas, der har brudt kuldebroen [læs mere om løsningen på side 42].

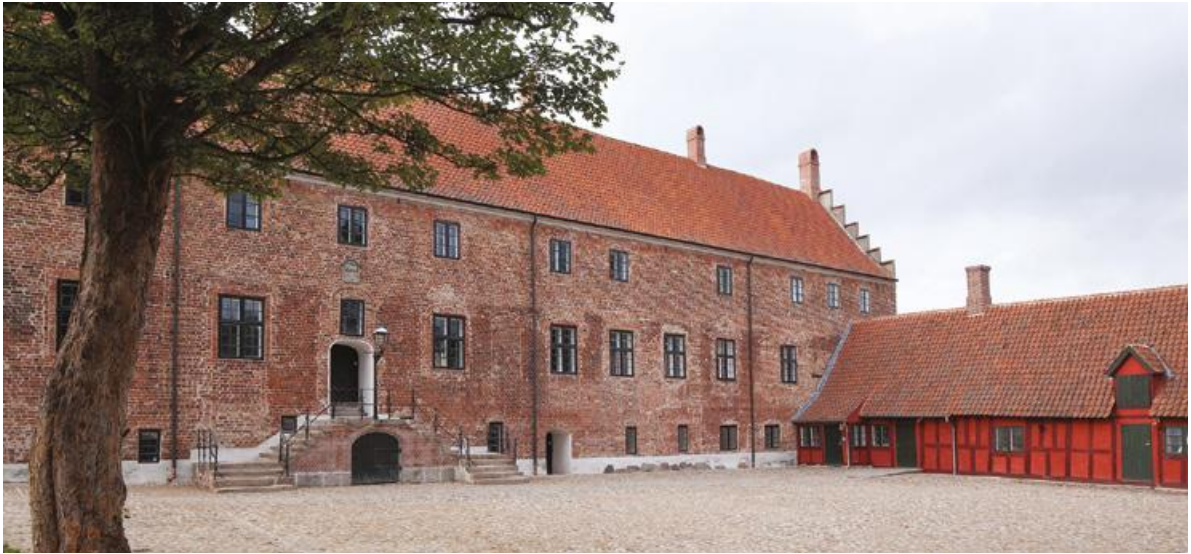
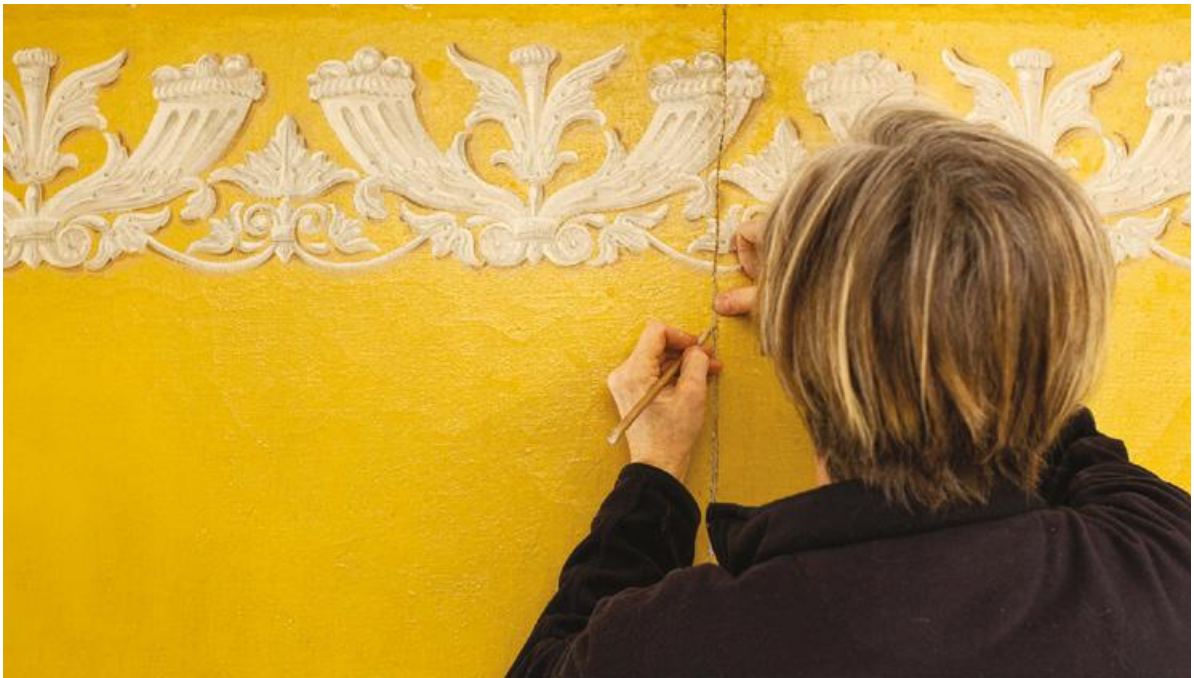
↑ Odense Adelige Jomfrukloster

I Odense Adelige Jomfrukloster, hvis ældste dele er fra starten af 1500-tallet, blev der i 1700-årene opsat de tidstypiske vægpaneler og væglærreder. Mellem de mere end 1 m tykke ydermure og vægpanelerne er der stillestående luft, og det samme er der bag de opspændte lærreder på væggene. Luften har en vis isolerende betydning, ligesom de tykke mure er gode til at akkumulere varme.

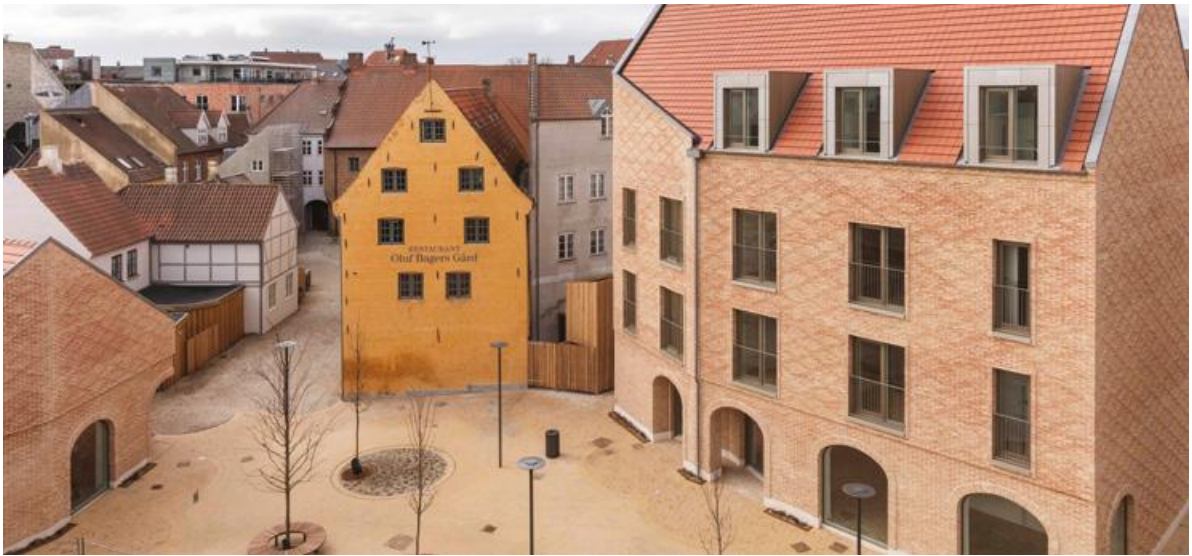
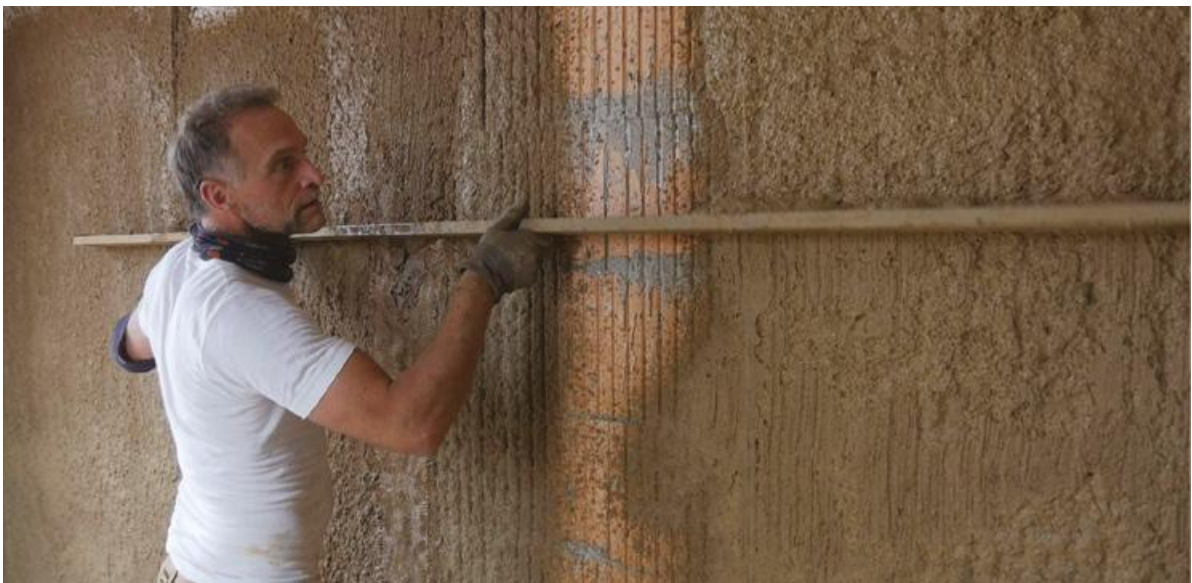
↑ Oluf Baggers Plads i Odense

Traditionelle materialer kan også anvendes i nybyggeri. I husene på Oluf Baggers Plads i Odense, som Realdania By & Byg opførte i 2016-18, er der meget bevidst arbejdet med at skabe bæredygtige bygninger opført af sunde byggematerialer med lang levetid. Her er ler et gennemgående materiale i tagsten og formurens mursten samt i bagmurenes teglblokke, der i kraft af blokkenes mange luftfyldte hulrum isolerer godt. Herudover er der anvendt lermørtel som sprøjtepuds på de indvendige overflader. Ler er et diffusionsåbent materiale, og leret og teglblokkene kan både akkumulere og afgive varme og fugt. Brugen af disse materialer har betydet, at det ikke har været nødvendigt at bruge dampspærre i de to bygninger.

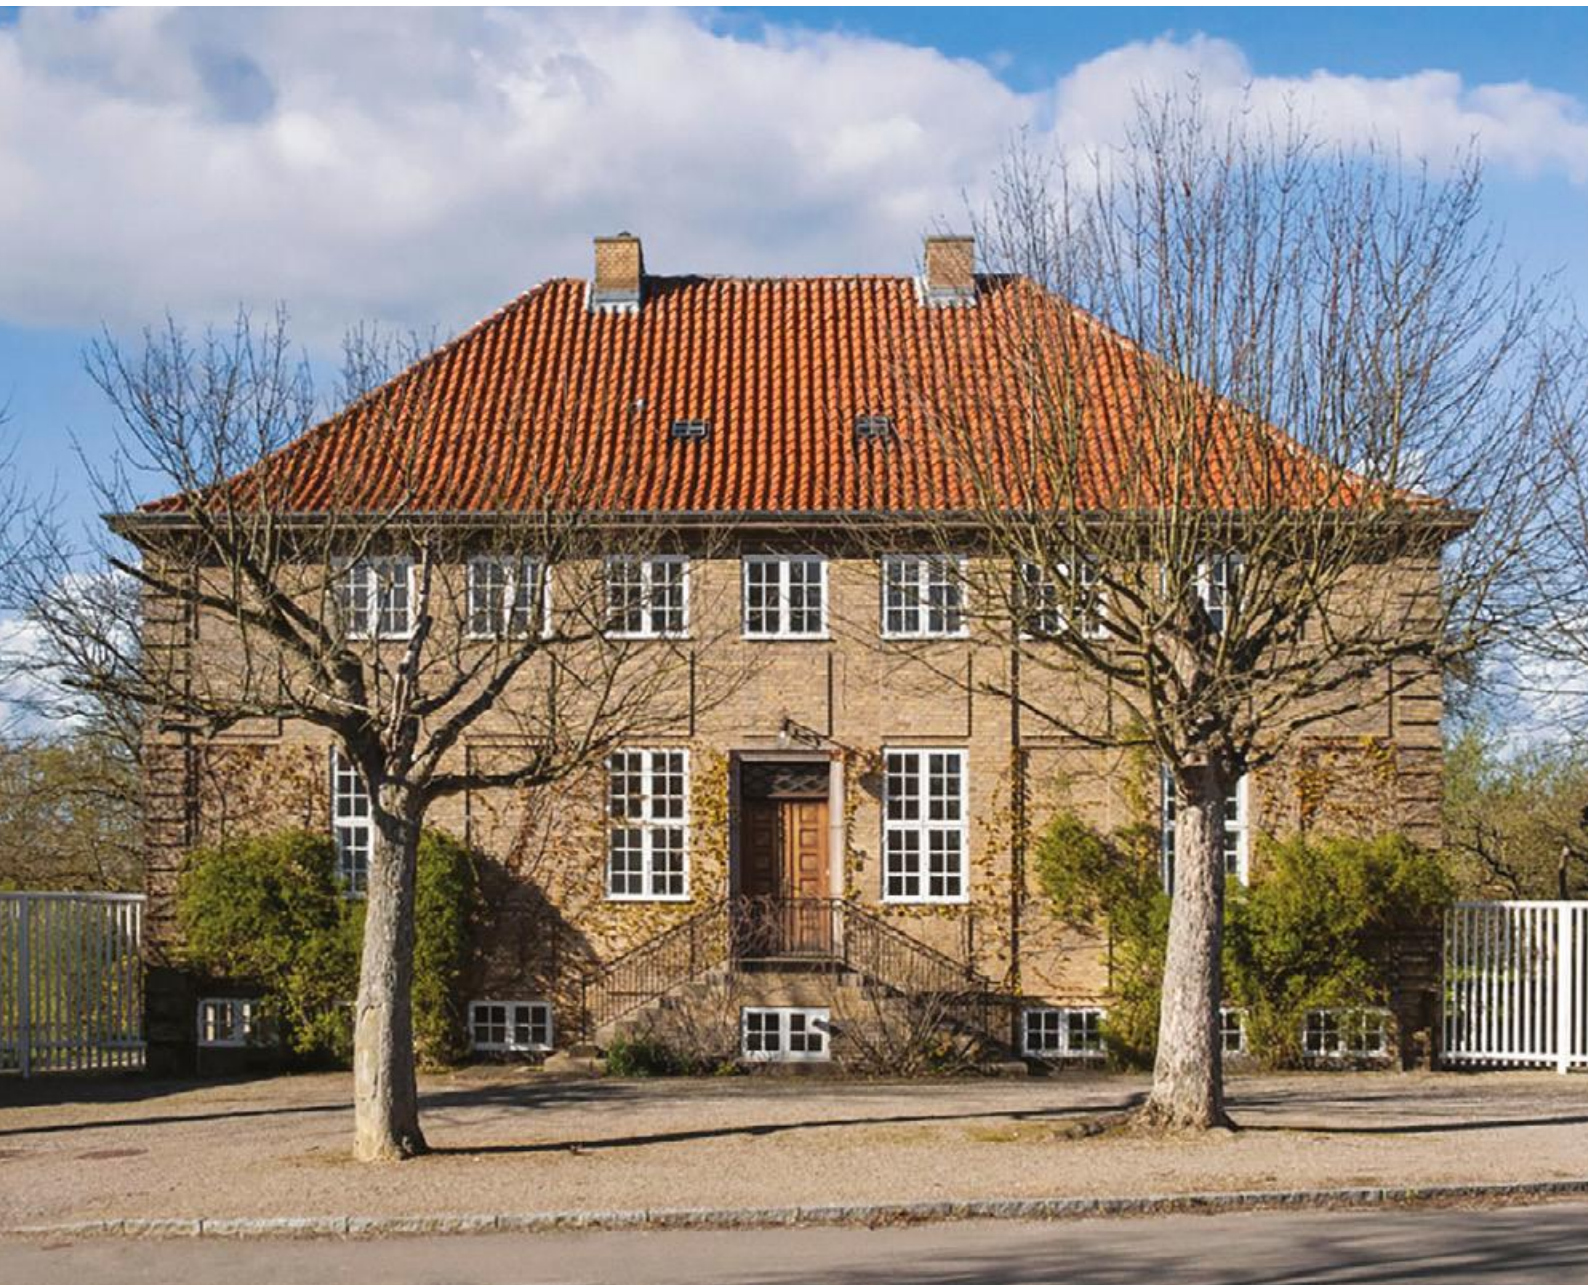
↑ Bedre Byggeskik, Bakkekammen 40 i Holbæk

Bedre Byggeskik-huset fra 1917 er opført med ydervægge med hulmur, men på grund af de store vinduer og mange faste bindere i murværket er der ikke meget hulrum, så hulumrisolering har ikke kunnet betale sig. Til gengæld har alle vinduer forsatsrammer, og der er udlagt isolering på loftet i den uudnyttede tagetage. De gennemførte energiforbedringstiltag er helt traditionelle og gode eksempler på, at man kan komme langt med enkle og velafprøvede metoder.

lig istandsættelse – småskader i murværket er udbedret, og tegltaget er blevet understrøget. Vi har undladt hulmursisolering af ydervæggene, fordi der i virkeligheden ikke er så meget hulrum. Det skyldes, at murværket har mange faste bindere, så der næsten ikke er plads til isolering. Det ville give en meget lille effekt, og det ville ovenikøbet forstærke murværkets indbyggede kuldebroer, der dermed ville give flere problemer. Isolering er ikke altid den bedste løsning.”

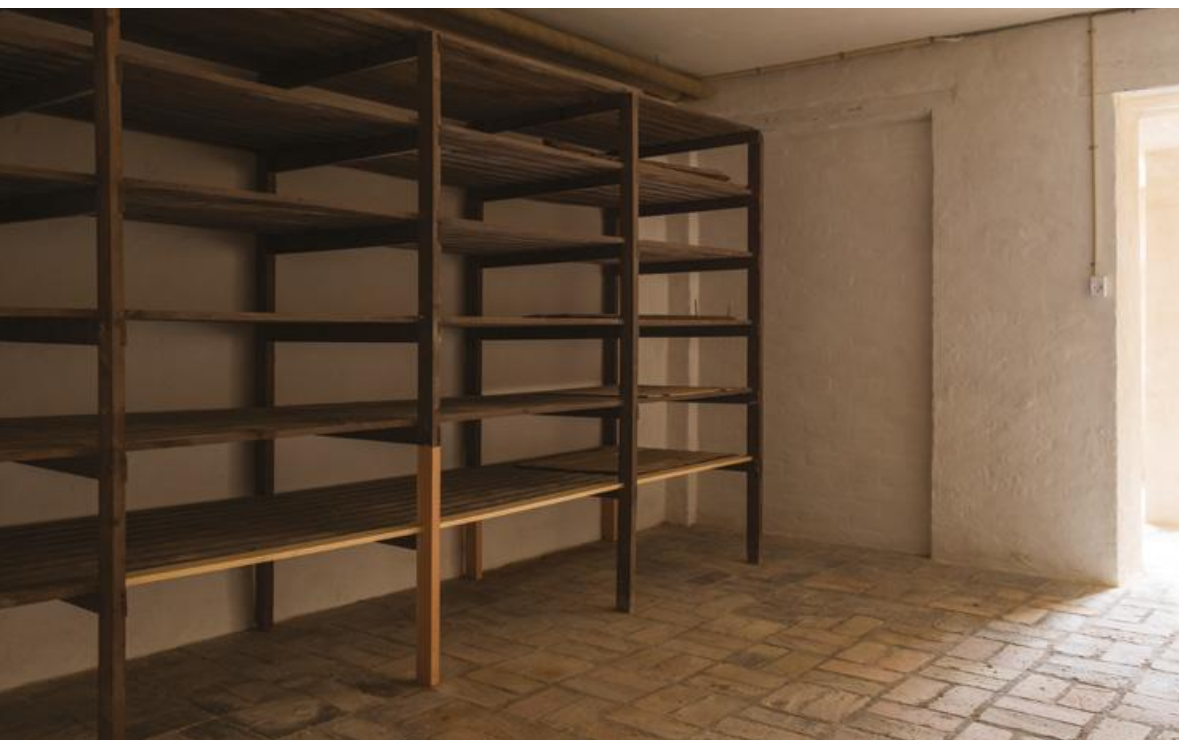
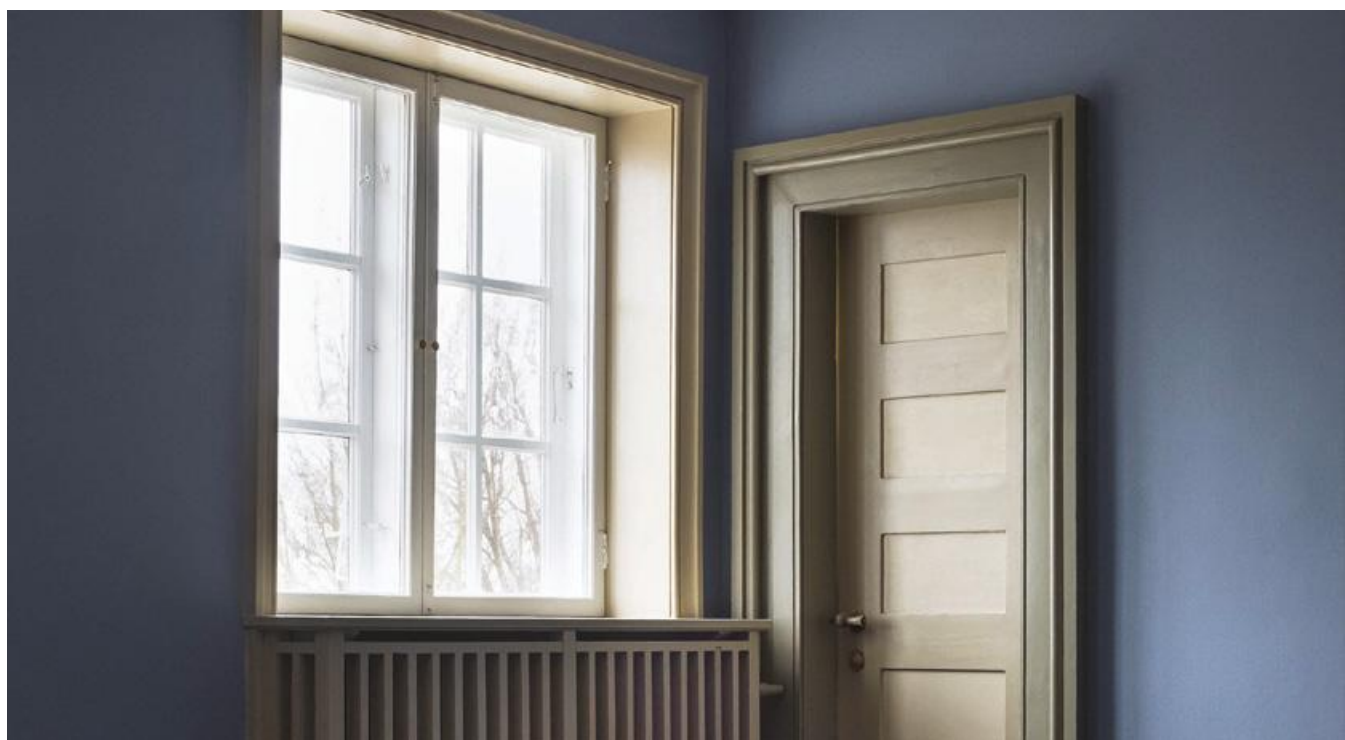
↑ Bedre Byggeskik, Bakkekammen 40 i Holbæk

Husets vinduer stammer fra opførelsestidspunktet, og de fleste er også stadig forsynet med de oprindelige forsatsrammer, der er sat i stand og tætnet. Hvor forsatsrammer manglede, er der udført nye mager til de oprindelige, og både eksisterende og nye forsatsrammer har fået monteret energiglas. En række kælderrum er sat i stand, og ved at genåbne eksisterende ventilationsåbninger, er fugtproblemer forsvundet.

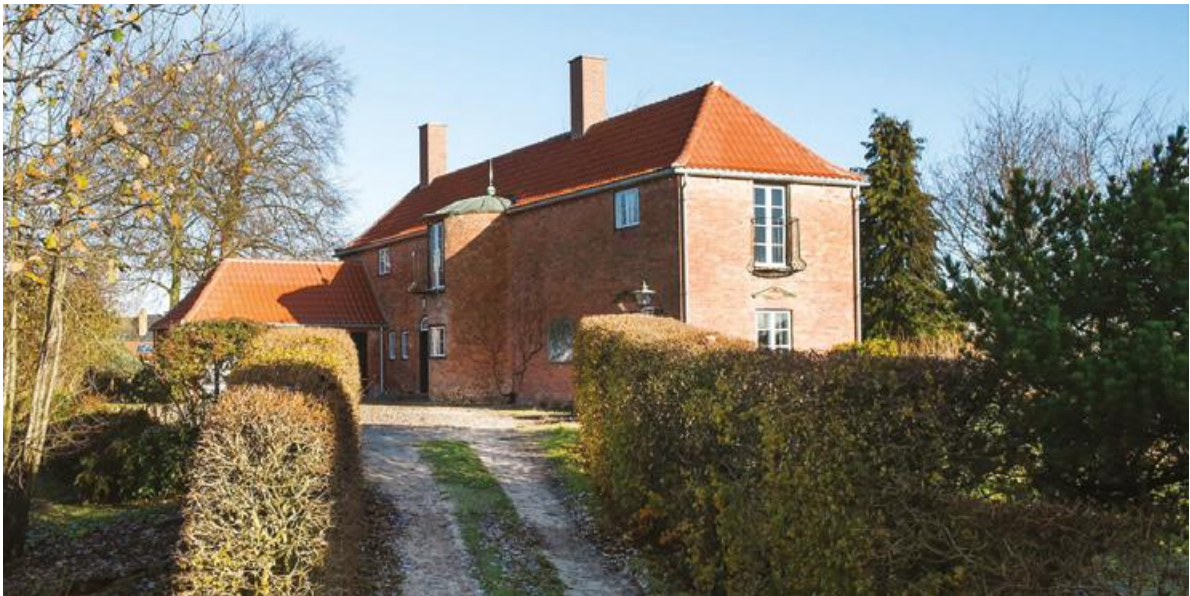
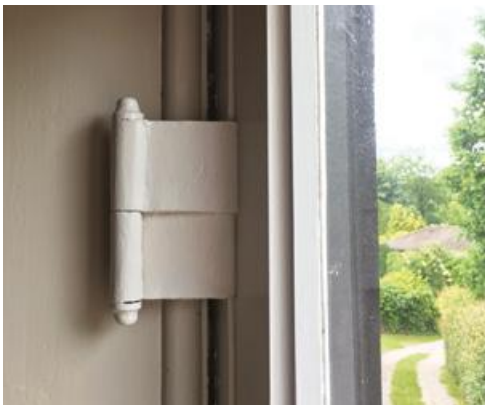
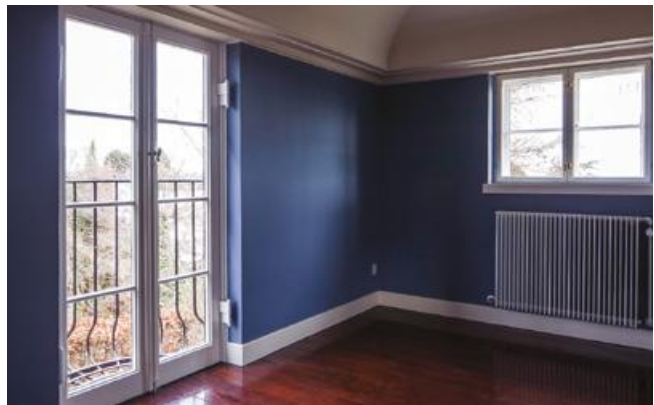
← Edvard Heibergs eget hus i Virum

Hvis man udregner vinduers livscyklus på baggrund af deres materiale og type, så er trævinduer med enkeltglas en vinder – især hvis de suppleres med forsatsrammer af træ. Aluminiumsrammer præsterer markant dårligere i en LCA, fordi aluminium kræver meget høj varme undervejs i produktionen. Alligevel har Realdania By & Byg brugt forsatsrammer af aluminium enkelte steder, hvor de oprindelige vinduer er af jern, f.eks. i Edvard Heibergs hus [foto på modsatte side] og i Arne Jacobsens egne huse. Det skyldes, at rammerne af aluminium kan blive lige så spinkle som jernrammerne. Her vægter derfor den æstetiske side af sagen højt, så bevaringsværdierne ikke forringes.

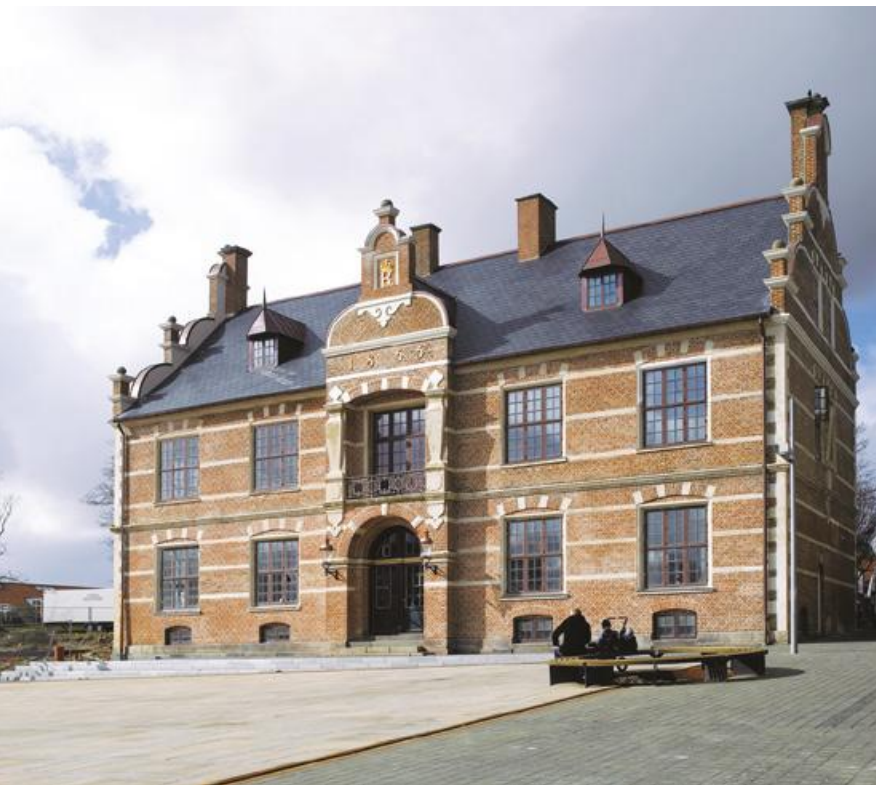
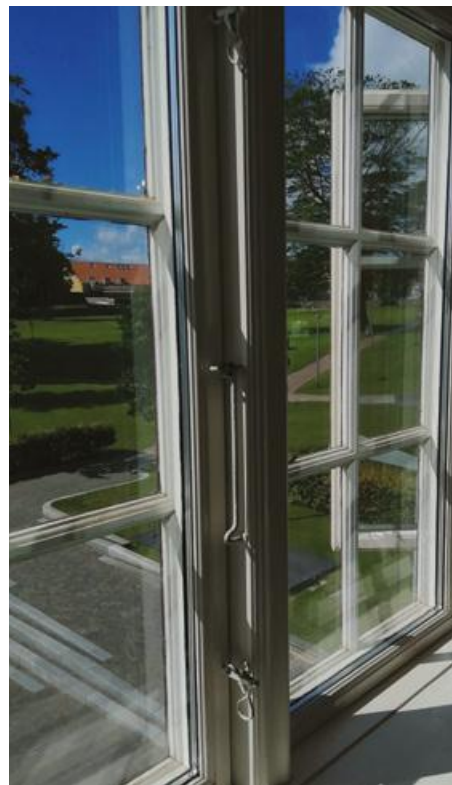
↑ Bindesbølls Rådhus i Thisted

På Bindesbølls Rådhus i Thisted har Realdania By & Byg monteret koblede rammer med termoruder på de gamle vinduer i forbindelse med bygningens restaurering, der blev afsluttet i 2010. Det har højst sandsynligt mindsket både varmeregning og trækgener, men det er svært at vurdere, da Realdania By & Byg ikke har erfaring med driften, før forsatsrammerne blev monteret.

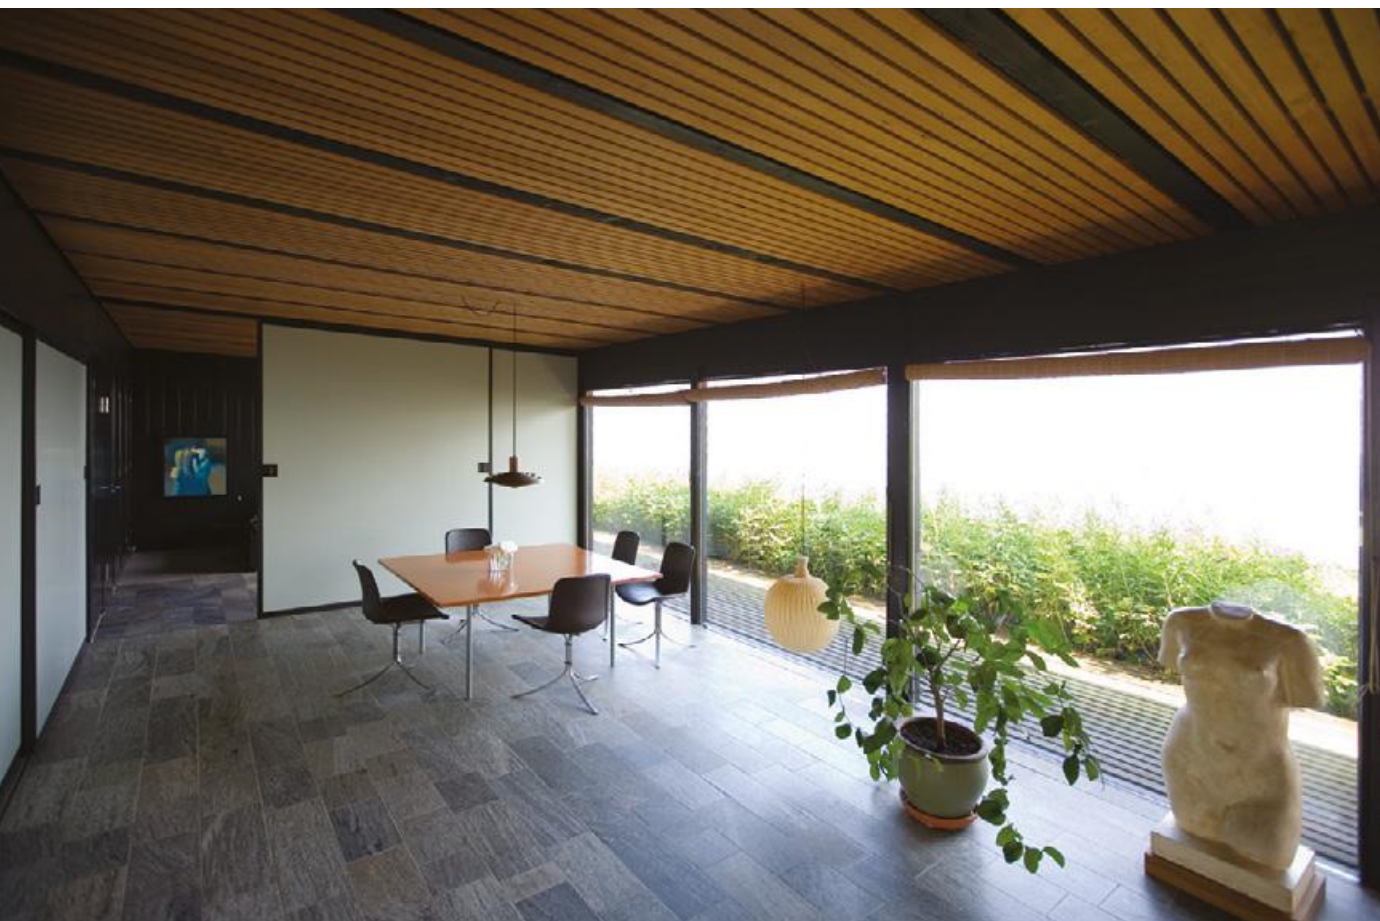
↑ Halldor Gunnløgssons eget hus ved Rungsted Kyst

Modernismens arkitekttegnede huse fra 1950'erne blev som regel opført med store termovinduer. De blev mere almindelige i det danske byggeri i midten af 1950'erne, men var stadig dyrere end traditionelle vinduestyper. Fordi vinduesrammer og karme er født til termorudernes større tykkelse, er det forholdsvis let at skifte ruderne ud til nye termoruder, der i dag fås i de samme dimensioner, men med en langt større isolerende effekt.

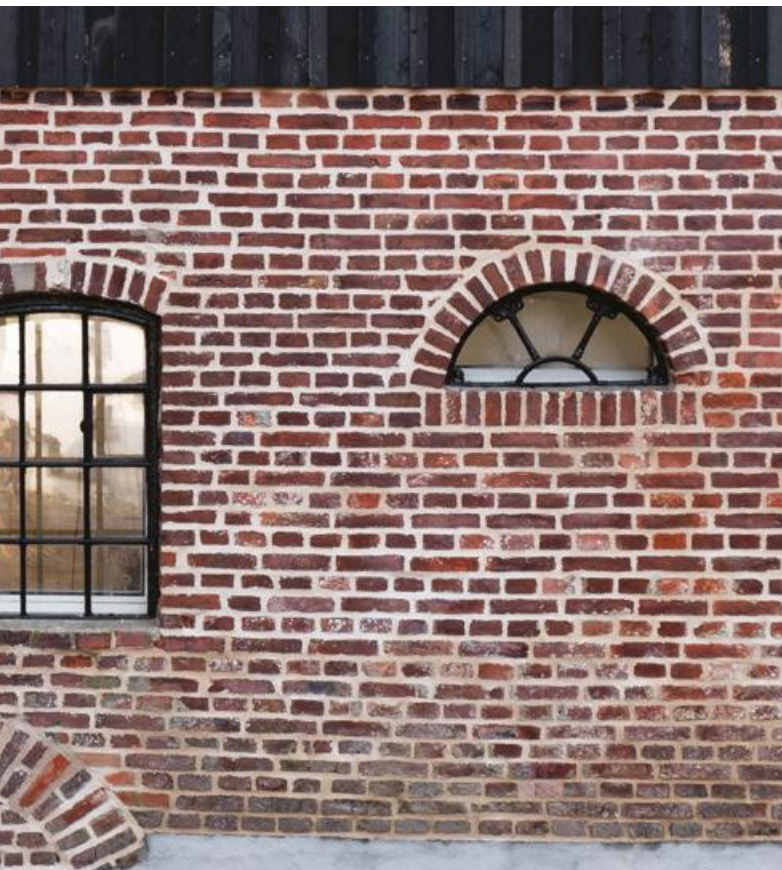
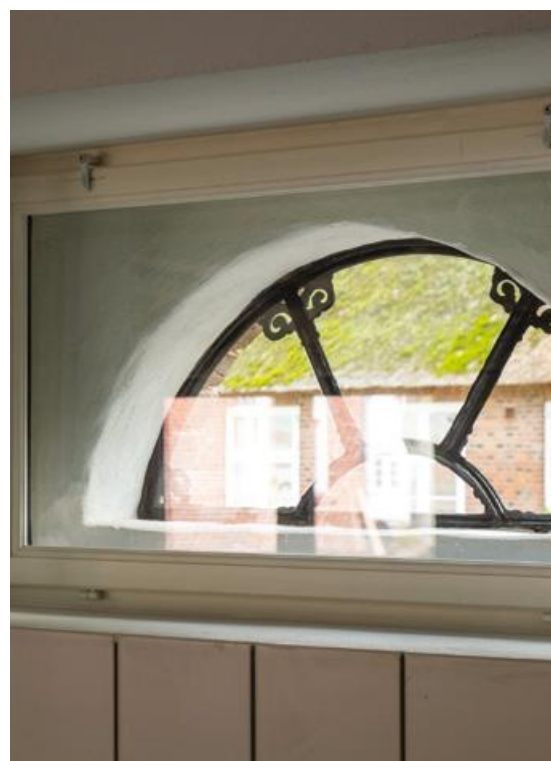
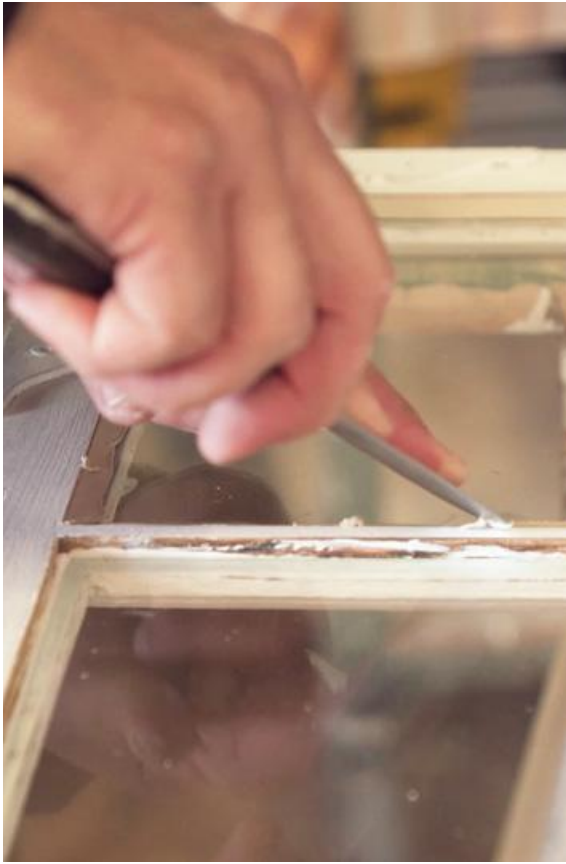
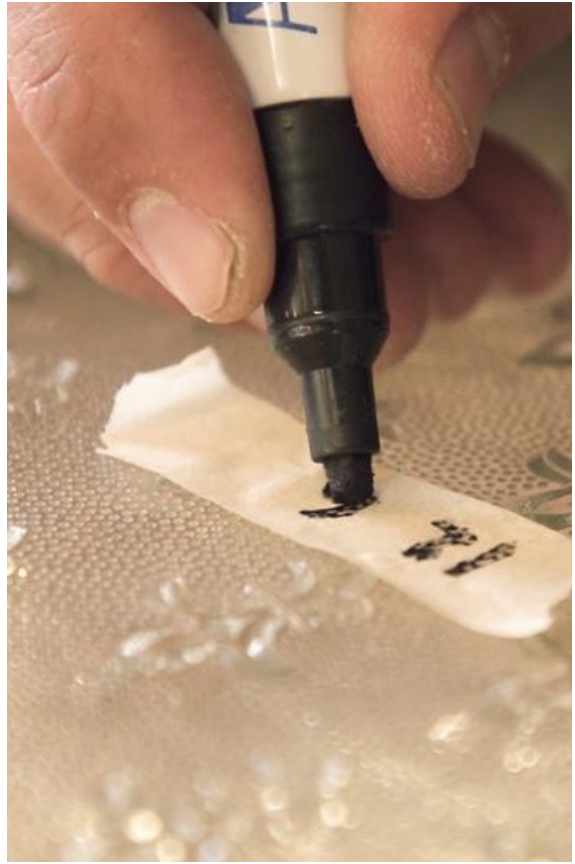
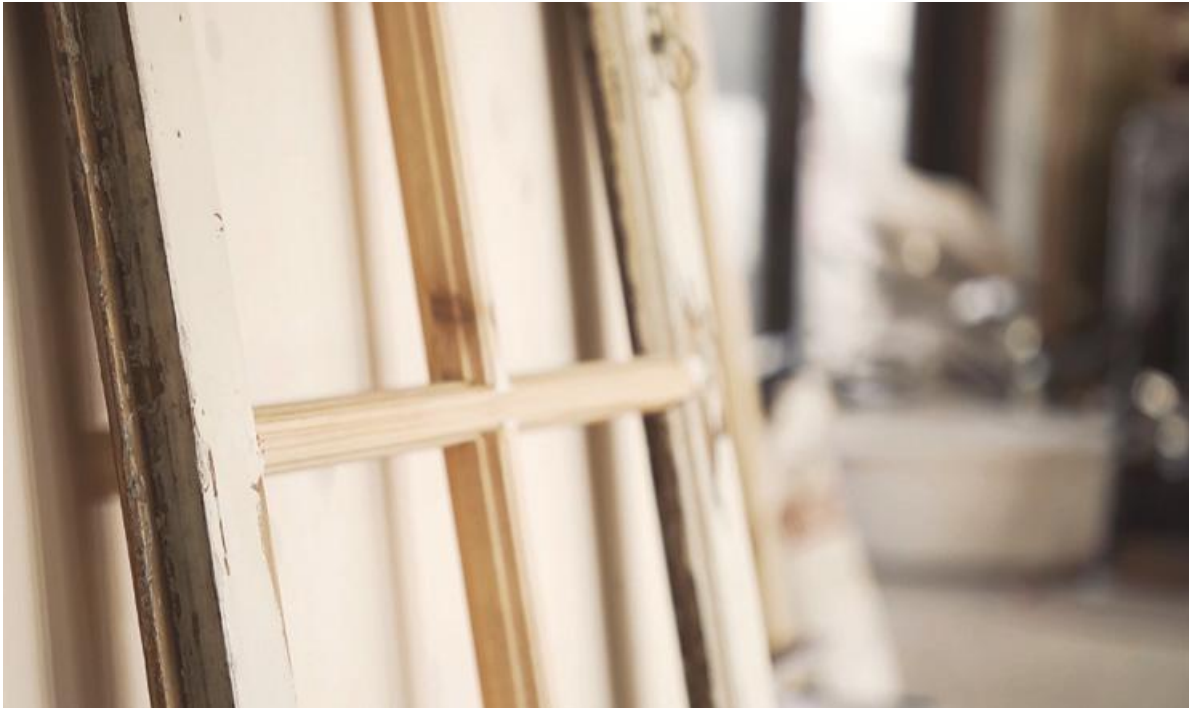
Marskgården Højergård i Højer

I Højergårds tre bygninger er alle vinduer sat i stand og energiforbedret med forsatsrammer. De mange trævinduer har været en tur forbi en lokal snedkermester, der nænsomt har nummereret alle ruder, taget dem ud, sat vinduerne i stand og ruderne på plads igen. Nogle vinduer havde forsatsrammer, der ligeledes er sat i stand, andre har fået nye forsatsrammer med energiglas. Også jernvinduerne i udlængen er energiforbedret med forsatsrammer, men her dækker rammerne hele vinduesåbningen på indersiden af ydervæggen – på den måde brydes også den kuldebro, som vinduernes jern udgør.

I Sønderjylland ligger Højergård centralt placeret i Højer. Gårdanlægget består af tre historiske bygninger: et stuehus fra 1823, en tidligere udlænge fra 1700-tallet og en villa opført i 1906. Realdania By & Byg købte Højergård i 2016, og som en del af restaureringen blev alle vinduer sat i stand og forbedret energimæssigt med forsatsrammer.

Nogle af vinduerne havde ældre forsatsrammer, som blev sat i stand. Hvor der ikke var forsatsrammer i forvejen, er der lavet nye med energiglas, mens de gamle forsatsrammer kun har fået energiglas, hvis glasset alligevel skulle skiftes ud. Også udlængens støbejernsvinduer er blevet energiforbedret med forsatsrammer. Selv om støbejernsvinduerne har buede overkanter, er forsatsrammerne firkantede, og de er monteret på væggene, så de er større end selve jernvinduet. På den måde bryder de jernets kuldebro.
