Energiforbedring i historiske bygninger

– erfaringer og læringer fra Realdania By & Byg

Energiforbedring af historiske bygninger

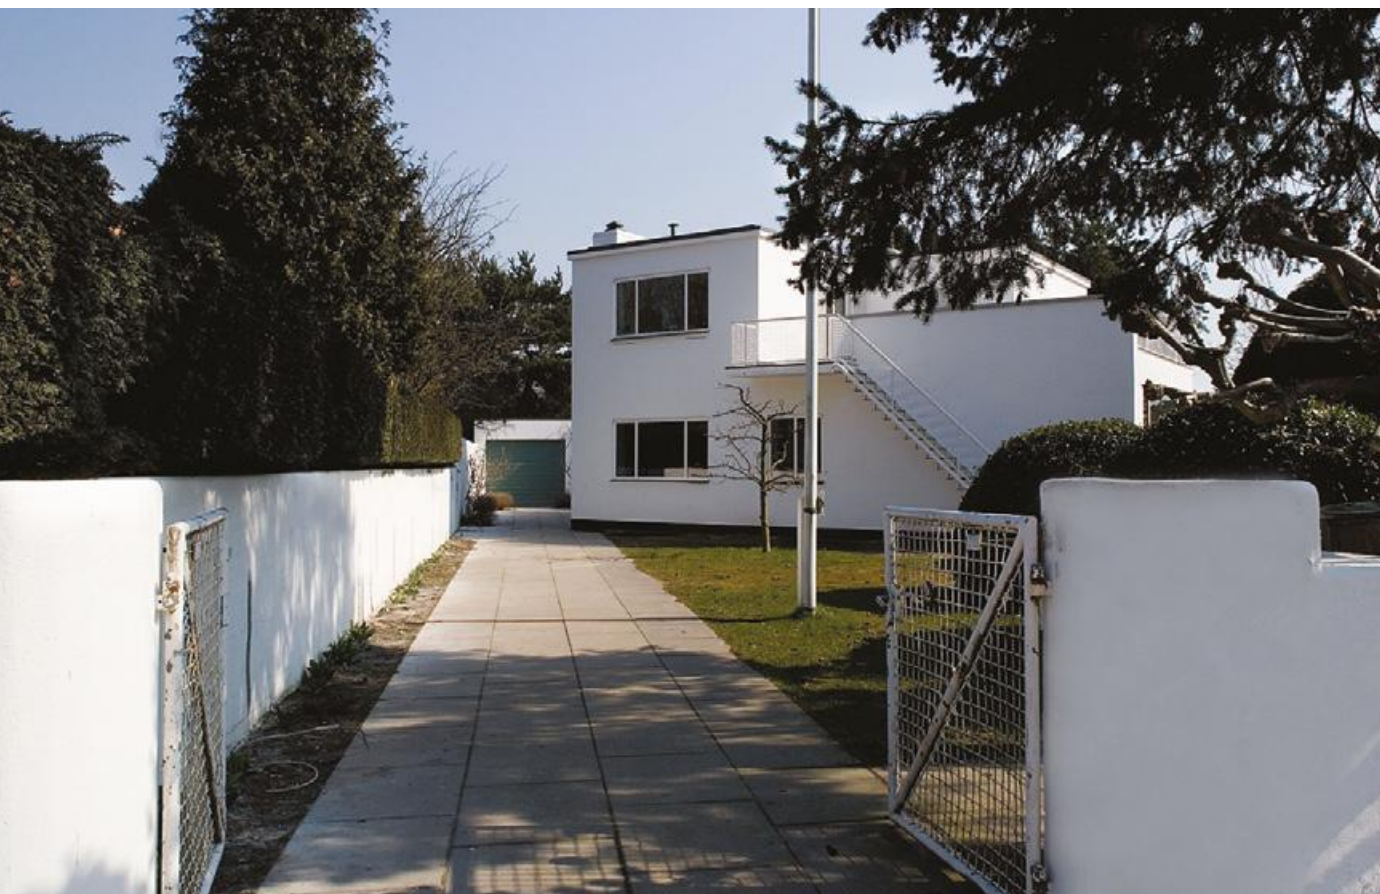
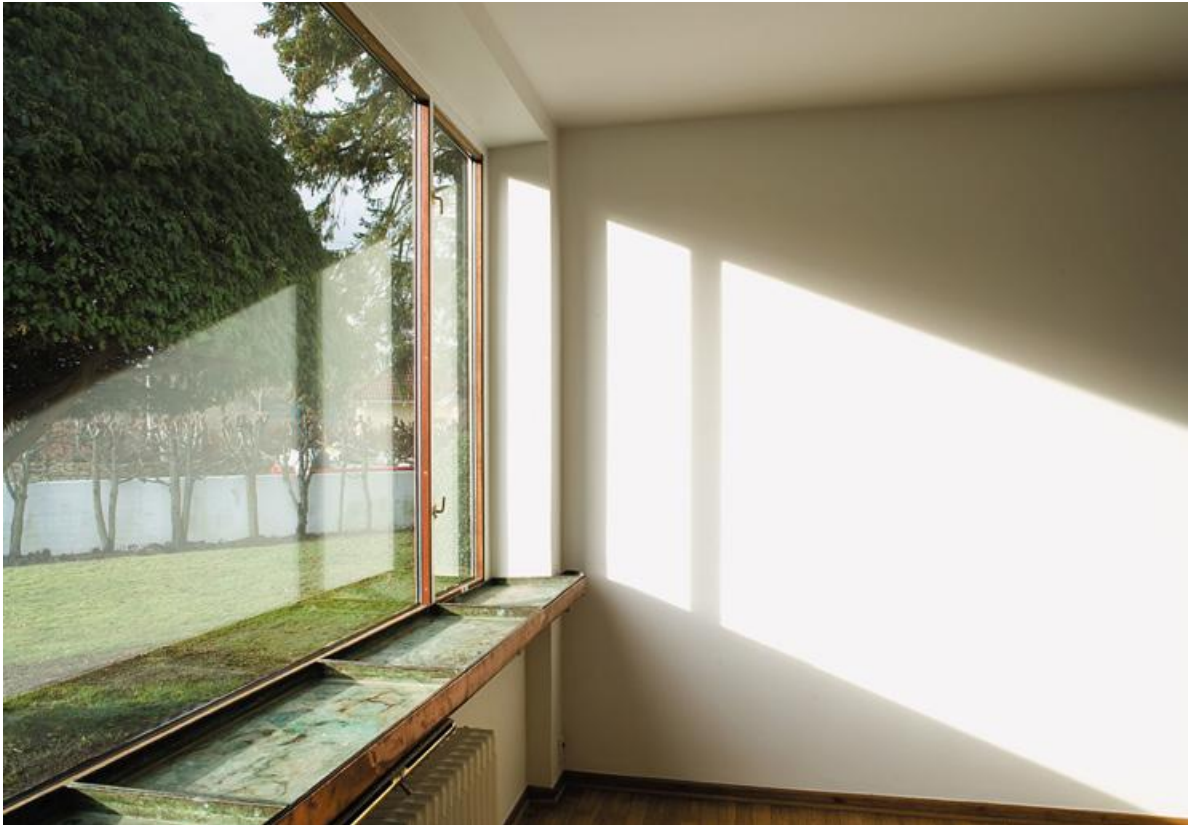
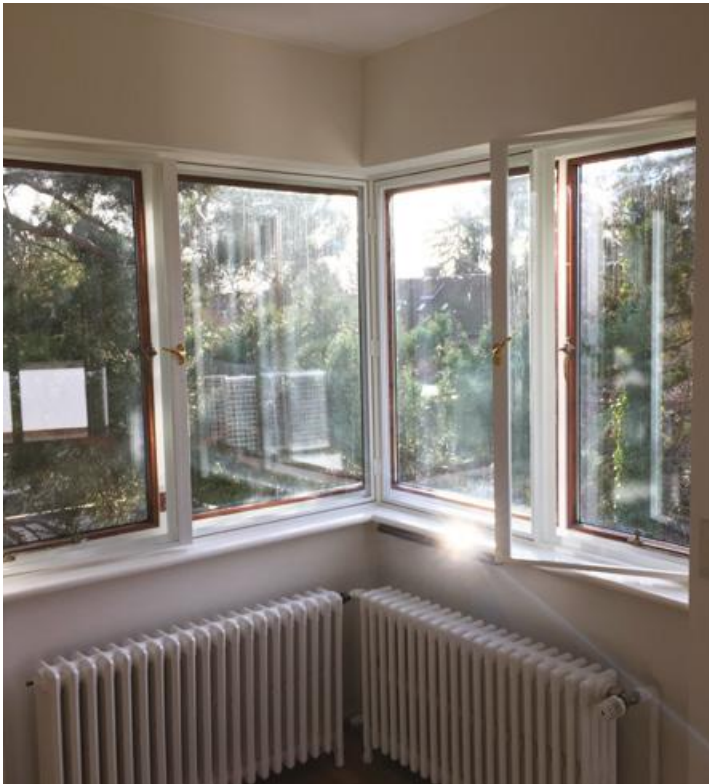
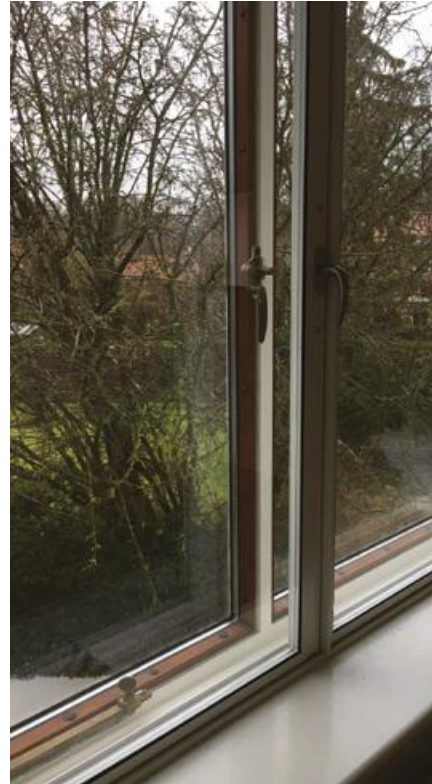
Arne Jacobsens eget hus i Charlottenlund

Da Arne Jacobsen byggede hus til sig selv og sin familie i 1929, var jernvinduer en af tidens trends. De oprindelige jernvinduer findes endnu trods en senere ejers udskiftning af enkeltglasene til tynde termoruder. De løste dog ikke problemet med varmetab og træk pga. kuldebroer, fordi jern leder varme ud og kulde ind. Derfor er der nu monteret forsatsrammer foran jernvinduene på første sal, mens vinduerne i stueetagen står uden af hensyn til bevaringsværdierne. Forsatsrammerne er af aluminium, der kan udføres i spinkle dimensioner ligesom de eksisterende jernvinduer, og de er håndstrøget med linolie-maling for at give en overfladekarakter, der passer til huset.

De oprindelige jernvinduer er en del af husets bevaringsværdi, så frem for at udskifte dem valgte Realdania By & Byg i 2018 at montere nye forsatsrammer med energiglas. Forsatsrammerne er af aluminium, der kan udføres i spinkle dimensioner, som passer til de oprindelige jernrammer. Forsatsrammerne er efterfølgende håndstrøget med linolie-maling, så de får en mere levende overflade, der passer bedre til huset end de meget skarpskårne og præcise aluminiumsrammer.

Ud over at forbedre isoleringsevnen med det ekstra lag glas har forsatsrammerne brudt kuldebroen i tilstrækkeligt stort omfang til, at dugpunktet er flyttet, så der ikke dannes kondens på indersiden af jernrammen. Det stopper ikke blot udviklingen af skimmel, men giver også bedre komfort med mindre træk. Forsatsrammerne er kun etableret på første sal, hvor værelser og soveværelse ligger, hvilket var et krav fra fredningsmyndighederne, så vinduerne i de finere rum i stueetagen kunne stå mere i tråd med den oprindelige indretning. Samtidig giver det god mening netop i soverum, hvor der oftere opstår kondens. I stueetagen har beboerne møbleret sig ud af generne med træk ved at placere sofaer og stole andre steder end lige under vinduerne.

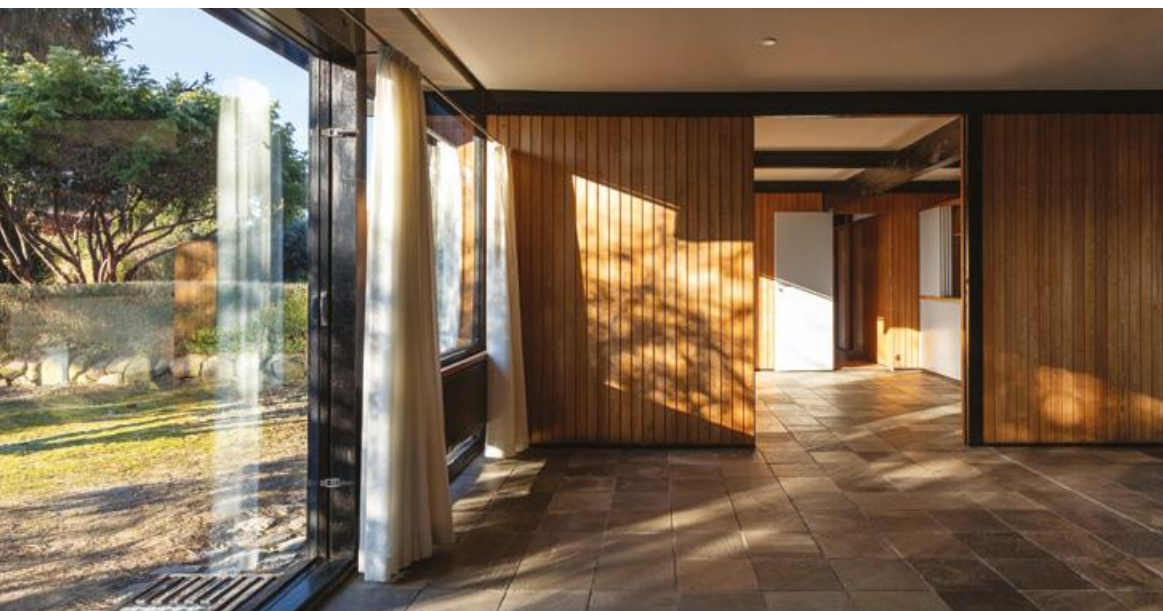
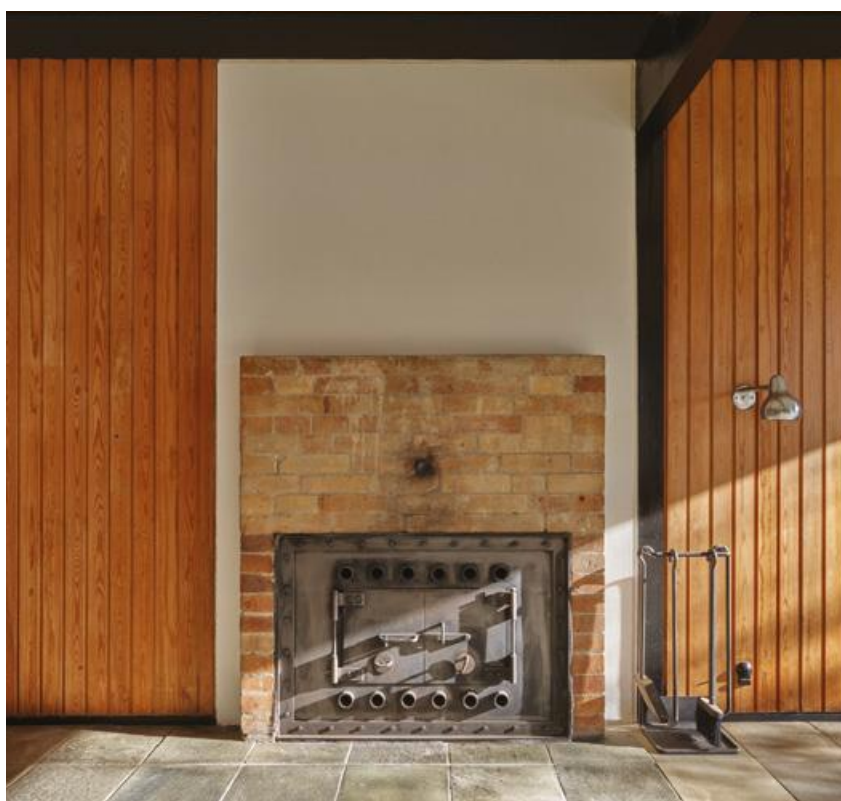
Erik Christian Sørensens eget hus i Charlottenlund

I huse fra 1950'erne er store vinduespartier en afgørende del af arkitekturen, og med deres markante andel af facaderne kan de også bidrage til at forbedre varmeøkonomien. De oprindelige termoruder i Erik Christian Sørensens eget hus var skiftet ud, og i dag er der eksperimenteret med nye højisolerende vinduer med de samme tynde dimensioner som de oprindelige. De såkaldte vakuum-vinduer isolerer lige så godt som gængse energiruder, der med deres tre lag er meget tykkere, og de passer derfor bedre til husets udseende. Den åbne pejs har på et tidspunkt fået en pejseindsats, der er bevaret som et supplement til den øvrige opvarmning.

”I et hus som det her, hvor ydervæggene for en meget stor dels vedkommende består af vinduer, er der selvfølgelig et stort potentiale i at energiforbedre vinduerne. Vi fandt frem til en forholdsvis ny vinduestype fra Japan, der har været produceret dér de sidste 10-15 år. Vinduet udmærker sig ved at have en høj isolerings-

evne samtidig med, at ruderne er meget tynde, blot 12 mm. De minder derfor om de oprindelige termoruder, der var blevet udskiftet, før vi kom til, og passer således til husets spinkle konstruktioner, der er afgørende for æstetikken og fredningsværdierne. Skulle vi i stedet have valgt gængse energivinduer med samme isoleringsevne, havde det været meget tykke trelagsvinduer, der havde givet et lystab. De nye såkaldte vakuumruder består af to lag glas med 0,2 mm mellemrum, hvorfra luften suges ud. Små glasstifter, der stort set er usynlige, holder afstand mellem de to ruder. Vi har bevaret en glasdør med en eksisterende rude, så vi efterfølgende har et sammenligningsgrundlag for at måle på effekten af og komforten ved de nye vakuumvinduer.”

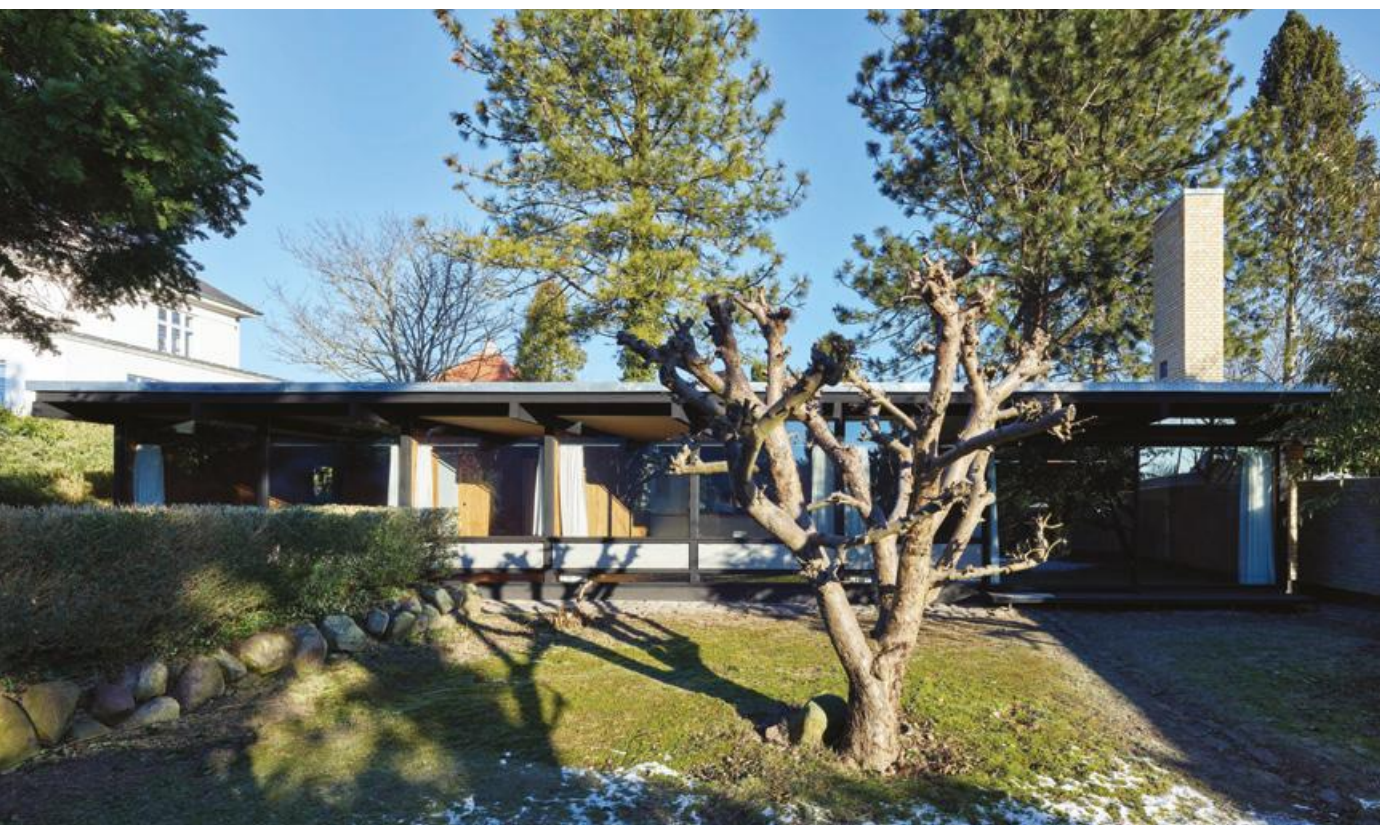
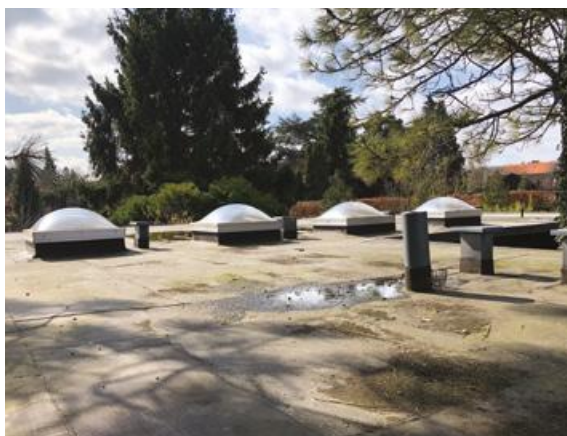
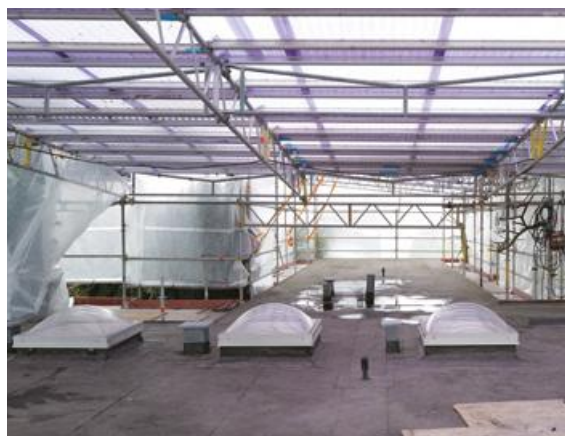
Erik Christian Sørensen's eget hus i Charlottenlund

Det flade built-up tag var noget nyt og moderne i 1950'ernes enfamiliehuse, og den oprindelige tagkonstruktion i Erik Christian Sørensen's eget hus var velbevaret og findes stadig. Til gengæld var der på et tidspunkt lagt ekstra isolering ovenpå, som var blevet drivvåd og overhovedet ikke isolerede. Der er i dag lagt ny isolering med langt bedre isoleringsevne end den oprindelige, men med samme dimension, så det ikke har været nødvendigt at hæve taget – det ville have ødelagt husets arkitektur. Ovenlysvinduerne var der ikke oprindeligt, men det var Erik Christian Sørensen selv, der etablerede dem for at give mere lys til husets indre. Ovenlysene var utætte og dårligt isolerede og er nu skiftet ud til nye, der isolerer bedre.

"Det flade built-up tag på huset er typisk for 1950'erne. Den oprindelige opbygning med 100 mm mineraluldsbatts mellem bjælkerne var bevaret og var ligesom tagopbygningen egentlig i god stand og uden rådskader, men på et tidspunkt var der lagt et ekstra lag isolering oven på tagets øverste lag tagpap. Isoleringen havde med tiden suget en masse vand, og det var så drivvådt, at det kunne vrides. Det havde fuldstændig mistet sin isoleringseffekt og risikerede også at lede fugt videre ind i den underliggende konstruktion. Fugten havde heldigvis ikke bredt sig, så vi kunne bevare selve tømmerkonstruktionen, men måtte etablere et nyt lag brædder og pap og lægge et nyt lag isolering af mineraluldsbatts. Vi har lagt isolering med samme dimension som den oprindelige, men med en større isoleringsevne. Med denne nye superisolering var det ikke nødvendigt at hæve taget, så vi kunne fastholde den oprindelige tagprofil og sternkant,

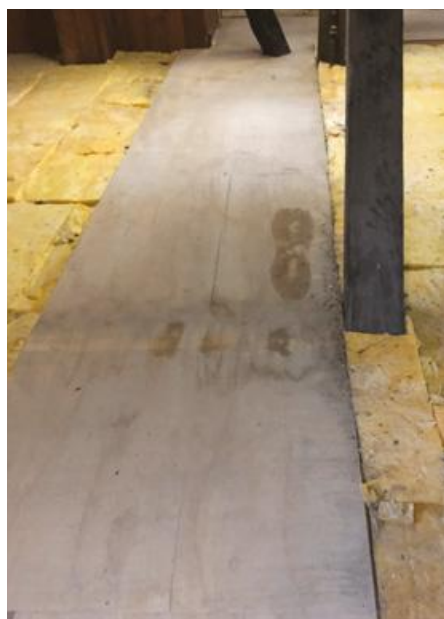
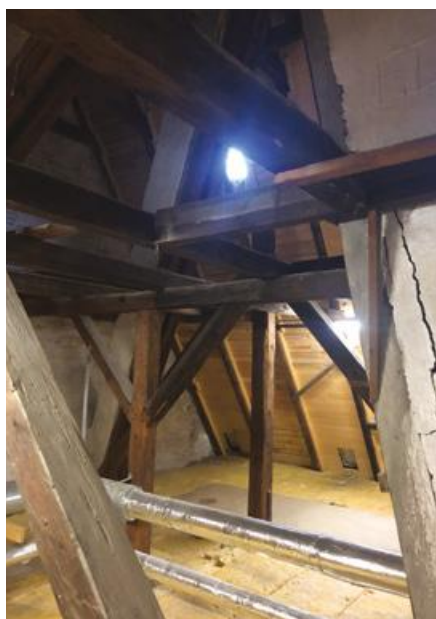
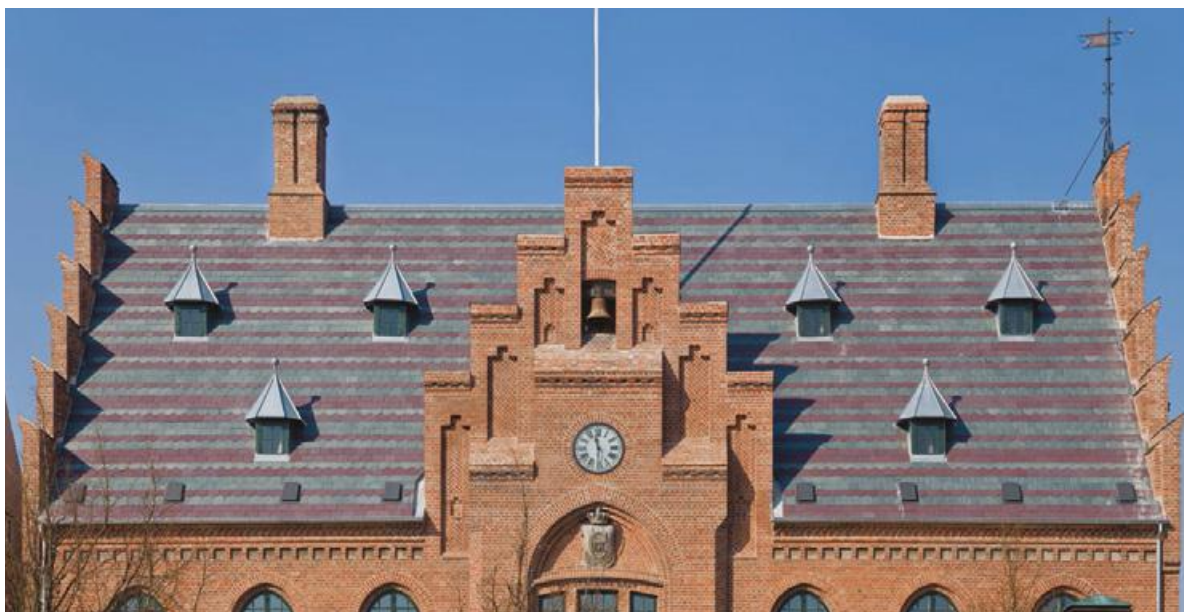
↑ Tvedes Rådhus i Sorø

I det gamle råd-, ting- og arresthus i Sorø, der blev tegnet af Vilhelm Tvede og stod færdigt i 1881, er tagetagen uudnyttet. Da Realdania By & Byg købte huset i 2010, lå der allerede en tidligere isolering, og med Realdania By & Bygs restaurering er der nu isoleret med ekstra 300 mm mineraluld oven på etageadskillelsen og den eksisterende isolering. Gulvniveauet er hævet, så man nu skal et par trin op for at komme til de gangbroer, der er udlagt oven på isoleringen og giver mulighed for at komme rundt på loftet.

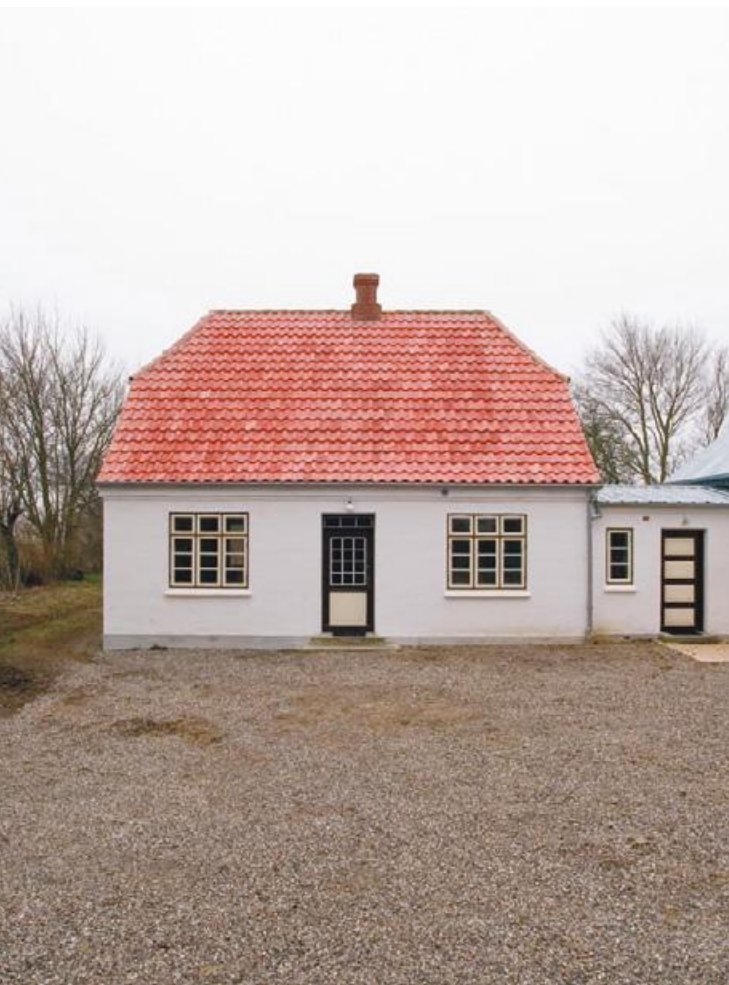
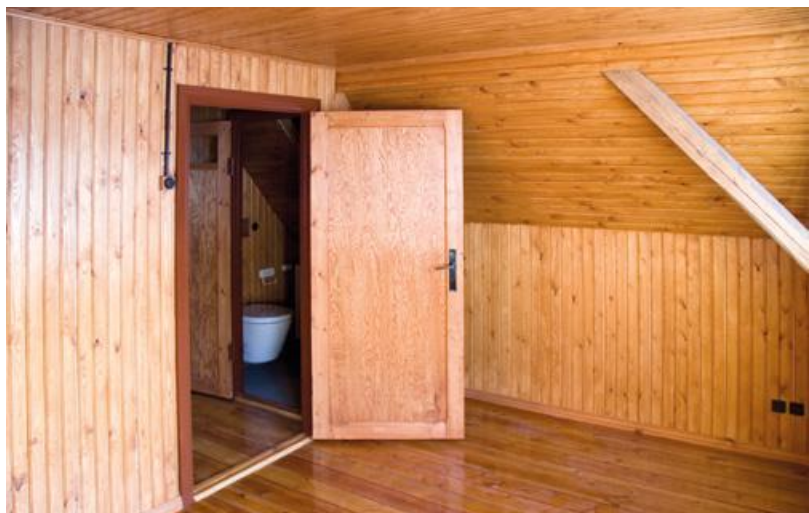
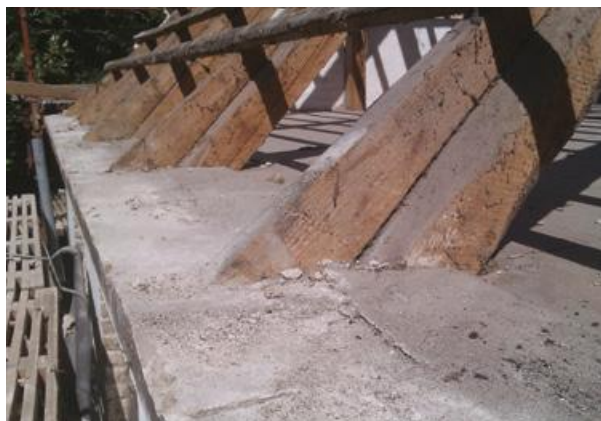
↑ Statshusmandsbruget i Skovbølling

I statshusmandsbruget i Skovbølling ved Haderslev fra 1934 var det oprindelige tag ikke isoleret. Tagstenene af cement var i dårlig stand og skulle skiftes, da Realdania By & Byg købte huset i 2010 og efterfølgende satte det i stand. Da tagdækningen alligevel skulle fjernes, var det oplagt at isolere i tagfladen, idet tagetagen er udnyttet til værelser. Der blev etableret et nyt fast undertag med brædder og pap og isolering til moderne standard med i alt 200 mm mineraluld.

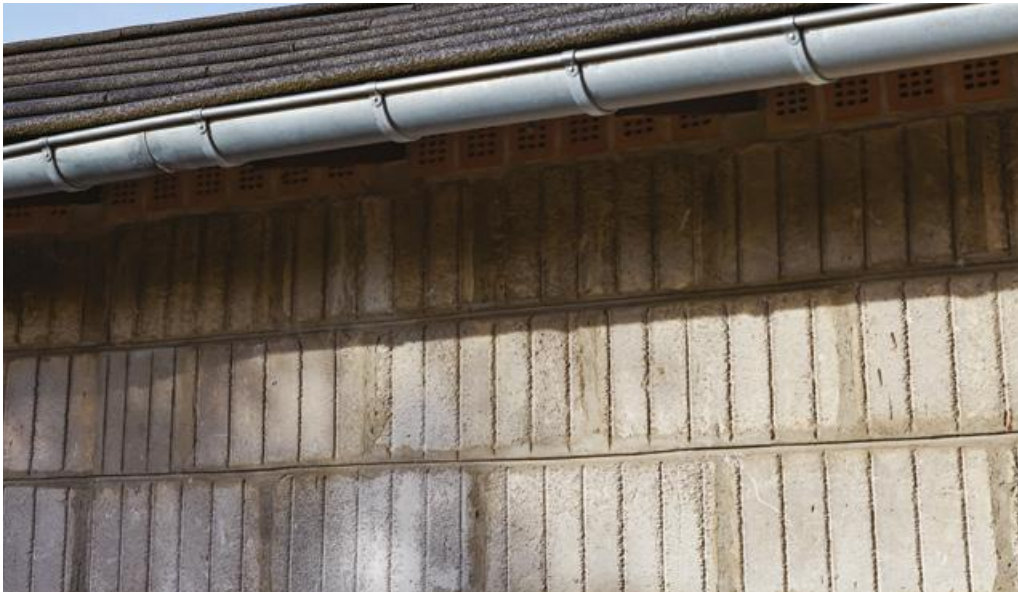
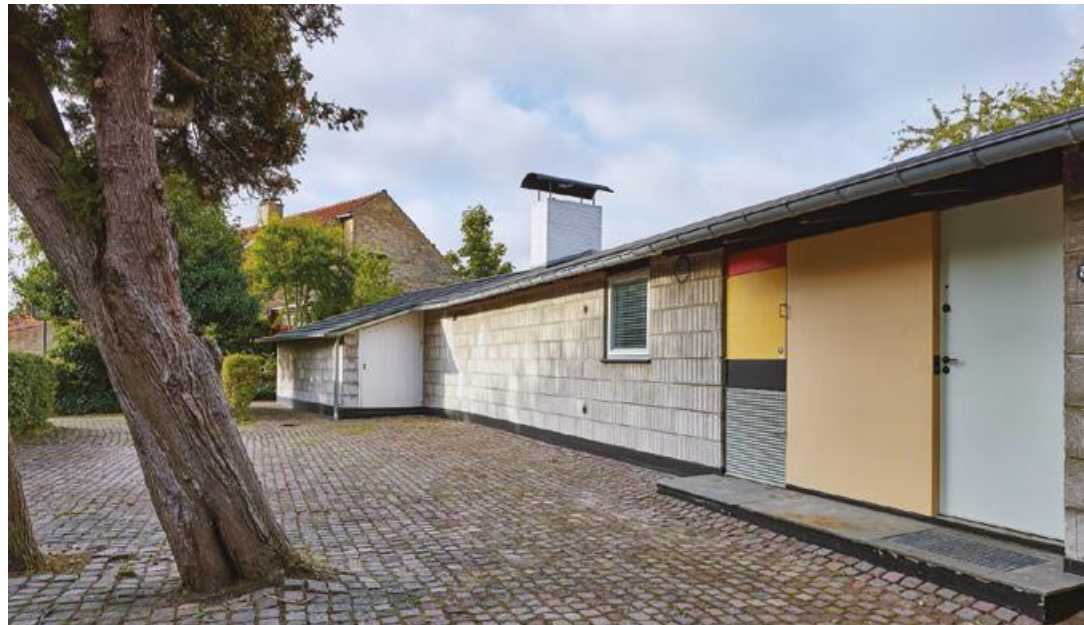
↑ Clemmensens eget hus i Gentofte

I Karen og Ebbe Clemmensens eget hus fra 1953 havde arkitektparret sørget for den påkrævede ventilation af tagkonstruktionen, hvor der oprindeligt var isoleret med 100 mm mineraluld. Oven på ydermurene af gasbeton ligger et skifte af perforerede mursten, hvor luft trækkes gennem tagkonstruktionen. Det virkede dog ikke efter hensigten, så der opstod kondens i tagkonstruktionens ås.

Ved Realdania By & Bygs restaurering i 2004 skulle tagdækningen udskiftes, og der blev derfor mulighed for at erstatte den oprindelige isolering med ny i samme dimension i en opbygning med dampspærre. Da ventilationsmelle rummet ikke var stort nok, blev taget hævet en lille smule, så det oprindelige system med luft gennem hulstenene igen virker. Hævningen af taget har været så beskedent, at den ikke har ændret nævneværdigt på proportioner og detaljer.

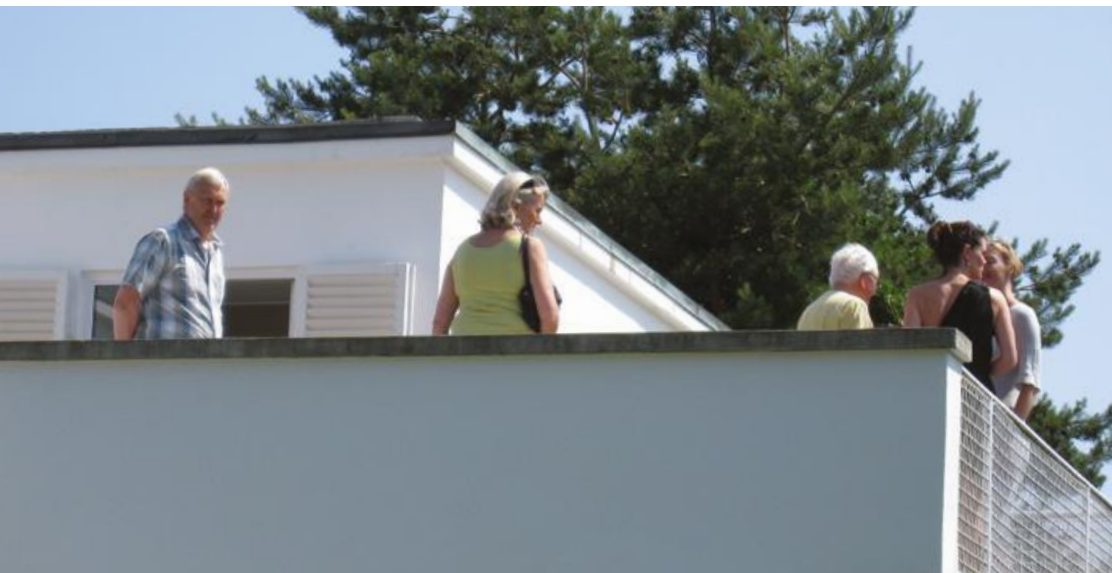
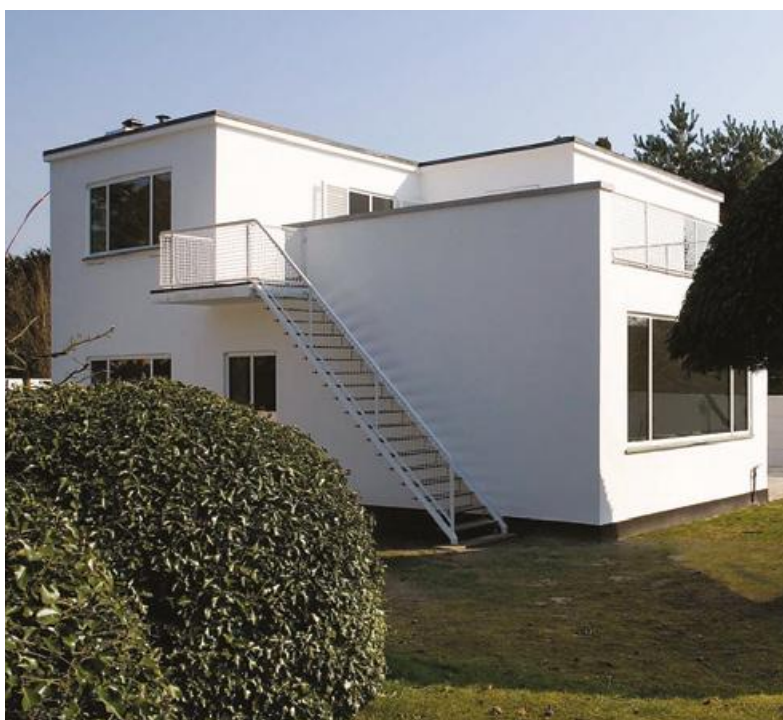
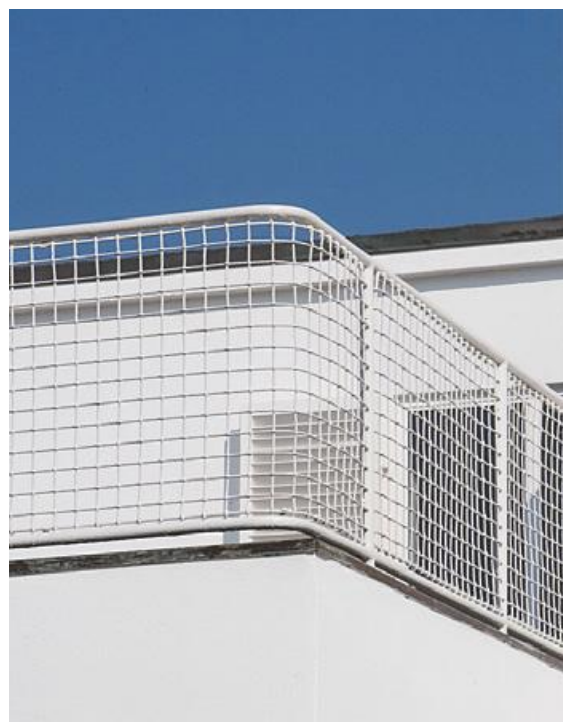
↑ Arne Jacobsens eget hus i Charlottenlund

I 1929 stod det første hus, som Arne Jacobsen tegnede til sig selv og familien, færdigt. Trods den tydelige inspiration fra den internationale funktionalisme er huset muret og ikke opført af jernbeton, og tidens moderne tagterrasse hviler på et traditionelt træbjælkelag. Herpå ligger en plade af beton. Det tidstypiske flade tag var blevet efterisoleret af en tidligere ejer, og det ses i den ganske lille forhøjelse af taget. Tagterrassen er ikke blevet efterisoleret.

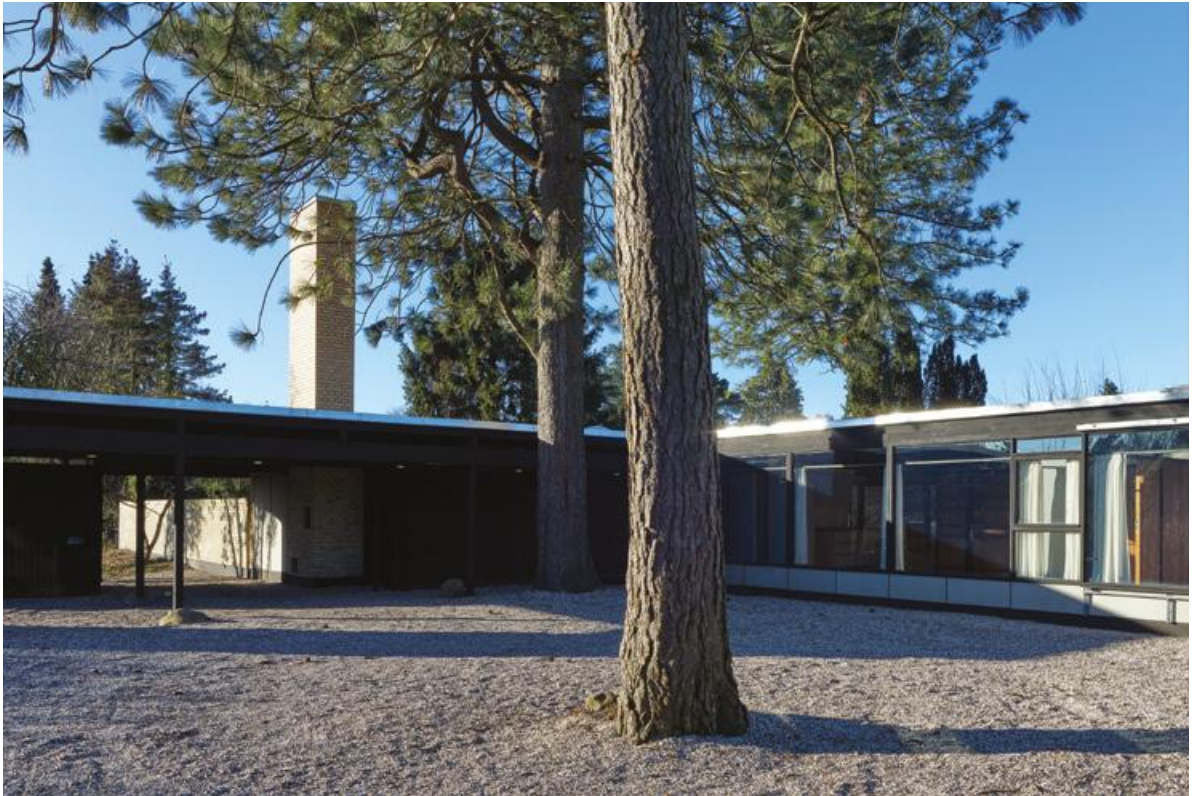
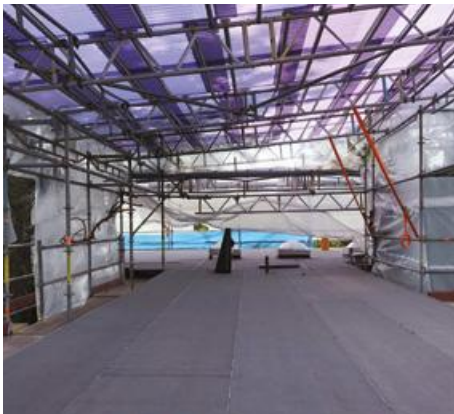
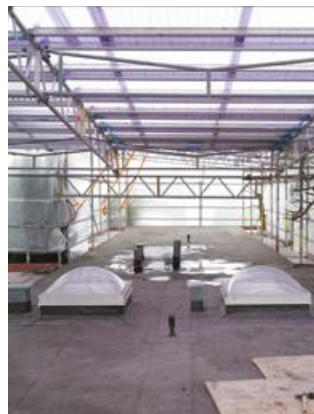
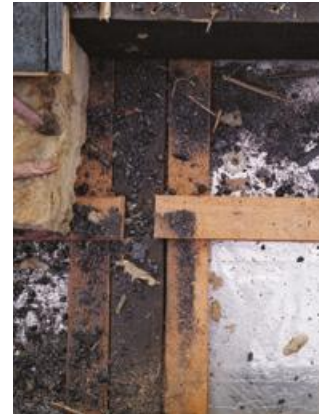
↑ **Erik Christian Sørensen's eget hus i Charlottenlund**
Erik Christian Sørensen's eget hus fra 1958 blev opført med datidens nye og dengang meget moderne tagkonstruktion: built-up tag. Dele af taget blev skiftet ud, fordi den øverste tagdækning var blevet utæt, og et lag isolering, som på et tidspunkt var lagt ovenpå det oprindelige tag, var blevet drivvådt. Isoleringen blev fjernet, og mellem de oprindelige bjælker blev der lagt ny isolering i samme dimension som den oprindelige, men med større isoleringsevne.

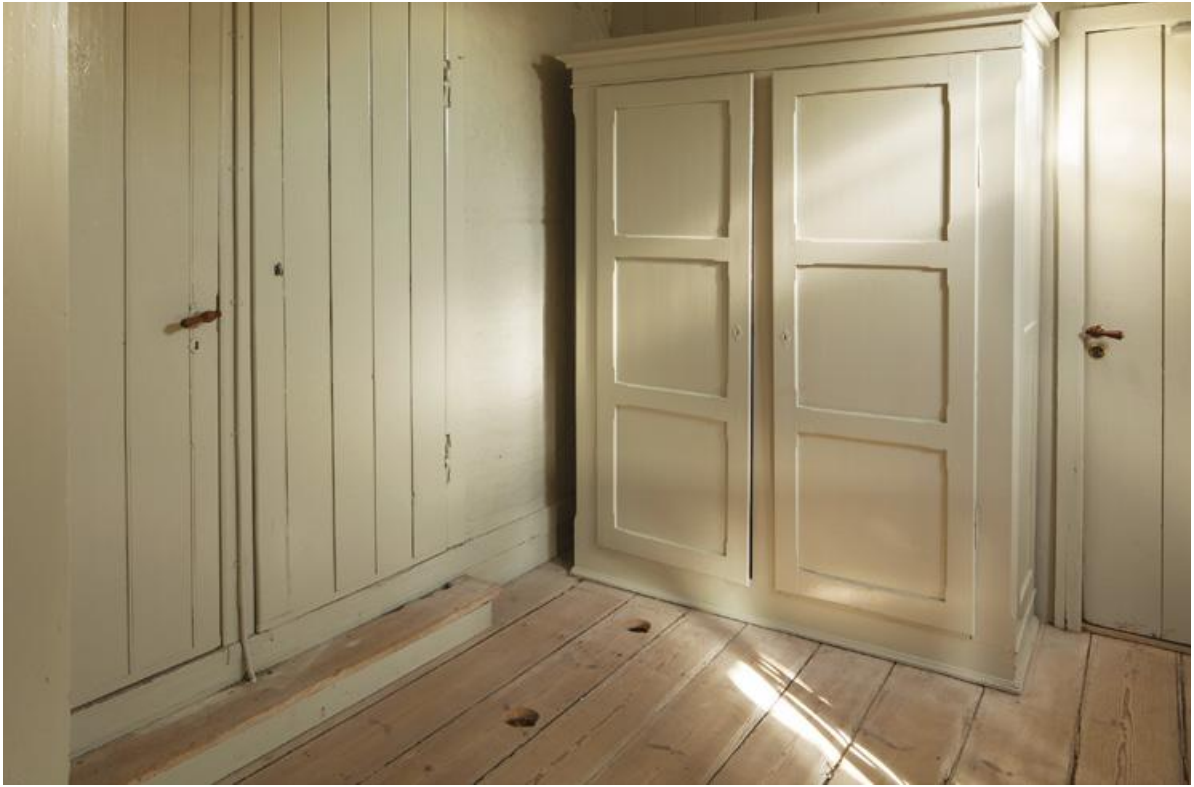
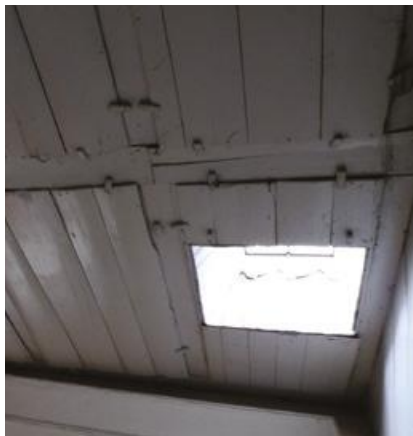
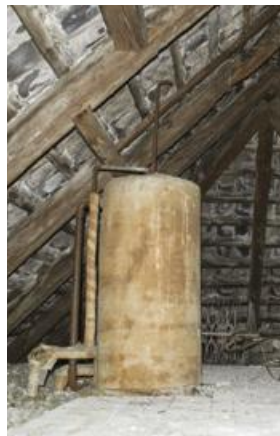
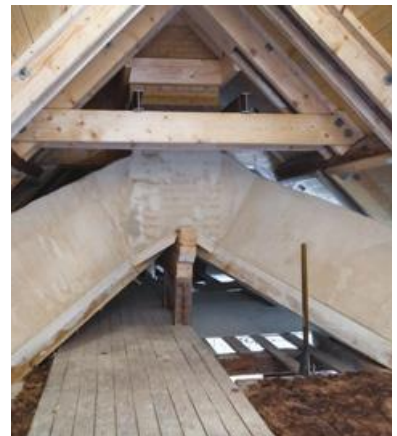
Kochs Tinghus i Store Heddinge

Tagetagen er uudnyttet, så det har ikke været nødvendigt at isolere i tagfladen bortset fra et enkelt parti, hvor hovedtrappen går helt op i tagrummet, og der er lagt isoleringsbatts mellem taget og loftsfladens oprindelige bræddelemme. Til gengæld er etagedækket mod første sal isoleret, og der er lagt nyt gulv ovenpå. Herudover er et uudnyttet tagrum i hver gavl isoleret på den væg, der vender mod hovedtrapperummet. Isoleringen er skjult bag en ny bræddevæg i gavlrummene, så den ikke kan ses fra hovedtrapperummet, hvor de gamle bræddevægge stadig står synlige.

Isoleringen af vægge og tagflader er helt traditionel, og den er suppleret med 200 mm isolering oven på etageadskillelsen mellem 1. sal og tagetagen. Herpå er der etableret et nyt bræddegulv.

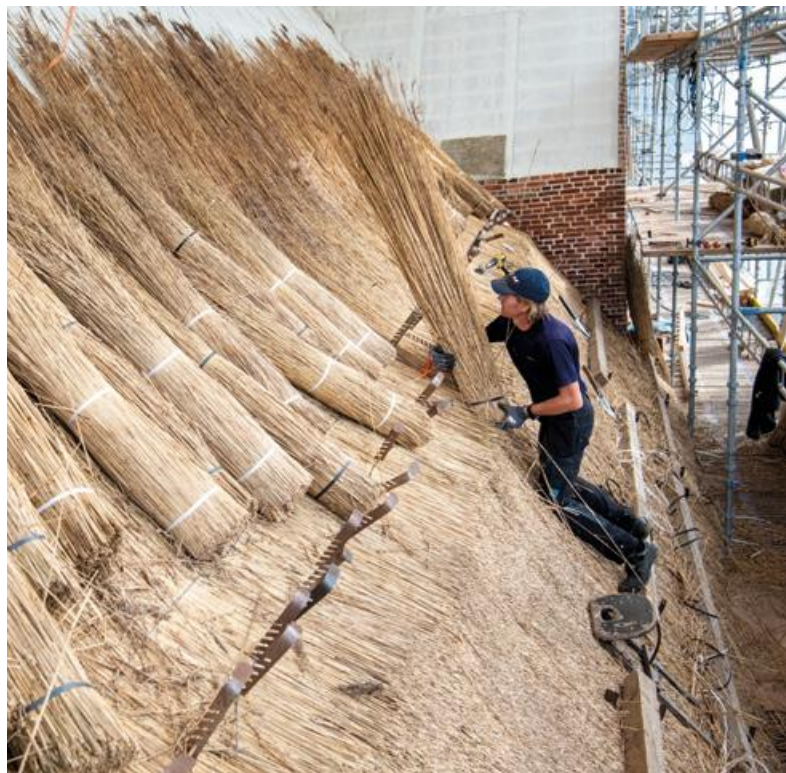
Marskgården Højergård i Højer

Selv om strå og stråtage i sig selv har en vis isolerende effekt, har det været nødvendigt at isolere taget på stuehuset i Højergård, fordi tagrummet er udnyttet til ophold. Da stråtaget skulle skiftes, har det været lettere at etablere isolering i tagfladen, over spidsloftet og i skunkene.

Stråtaget var så slidt, at det skulle skiftes ud, og da taget var væk, var det lettere at udføre isolering i tagkonstruktionen, inden der skulle lægges nye strå. Der er isoleret fra tagfod til kip, men også over hanebånd, hvor der er lagt 195 mm isolering. I taget er der lagt to lag isolering: mellem spærene 120 mm og mellem reglar yderligere 70 mm. Selv om der med isolering i taget er skabt varme i skunkene, er skunkvæggene mod tagrummet også isoleret. Konstruktionen har dampspærre i både tagflade og skunkvægge.

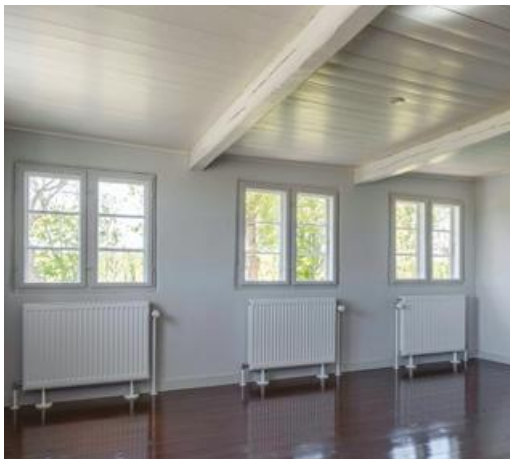
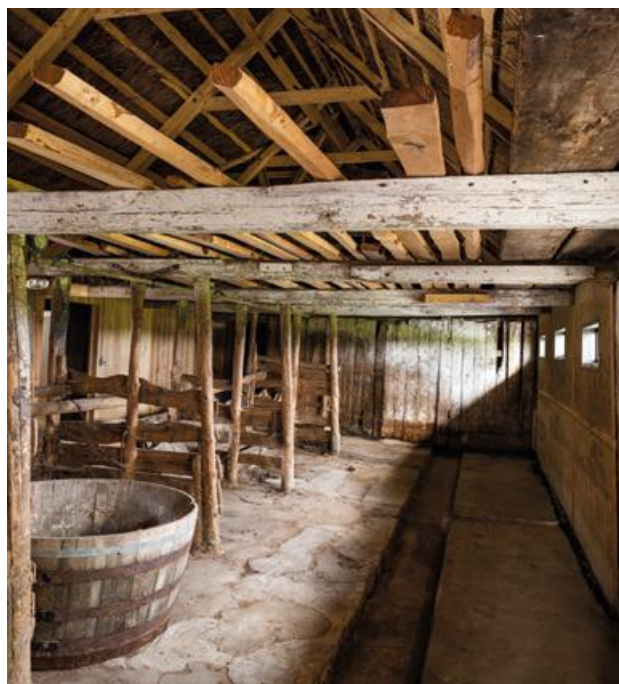
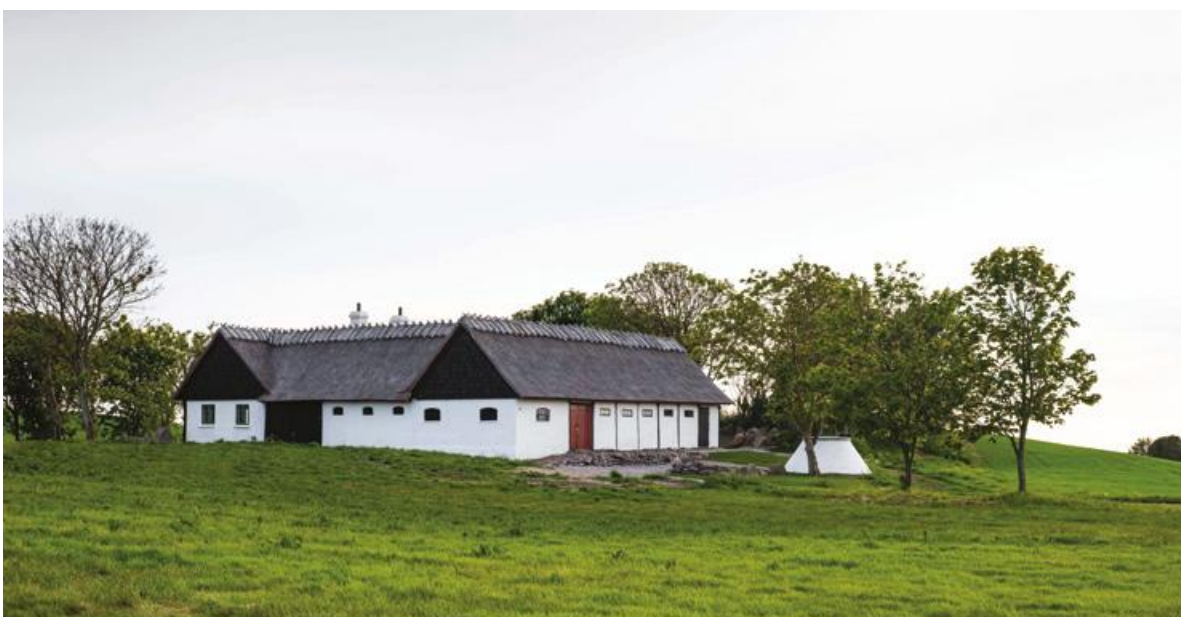
Høygården på Sejerø

I boligdelen på den gamle fir-længede gård er der gennemført energiforbedrende løsninger på flere måder – utætheder er elimineret, vinduer har fået forsatsrammer, der er udlagt isolering oven på lofterne, og under gulvene er der gravet ud til isoleret terrændæk med særlig hensyntagen til syldstenene – der må ikke graves for tæt på, så de risikerer at skride ud. Endvidere er en ny varmepumpe monteret skjult i et tidligere roehus. Den giver varmt vand til de nye radiators, der pga. de lerklinede vægges ringe bæreevne bliver nødt til at stå på ben på gulvet.

"I stuehuset er stort set alle loftsbrædderne bevaret, men de var meget ormstukne og svage. Så i tagrummet ovenover har vi opbygget et nyt, selvbærende gulv, så de gamle loftsbrædder ikke skal bære noget. Mellem de gamle loftsbrædder og det nye gulv er der lagt 200 mm isolering af mineraluld."

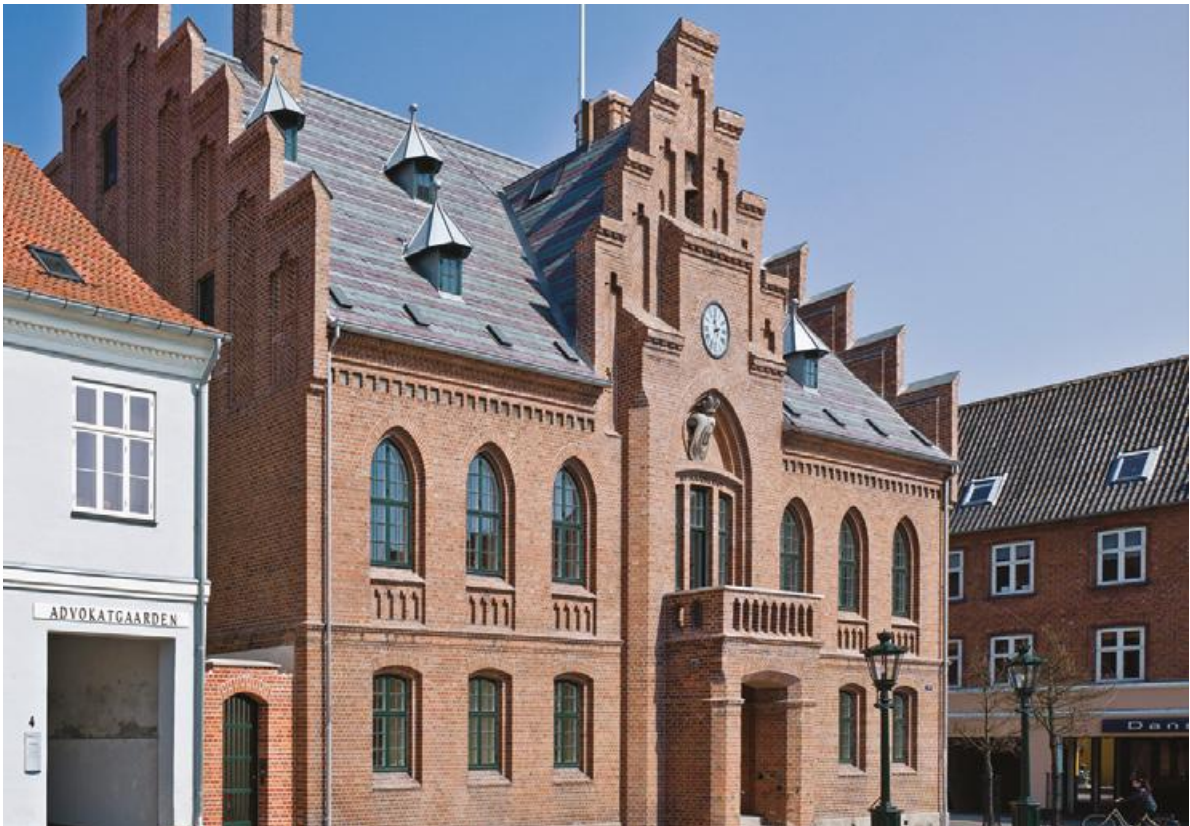
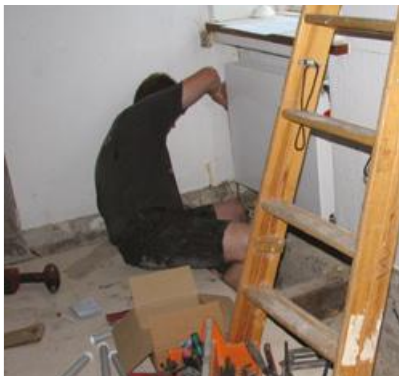
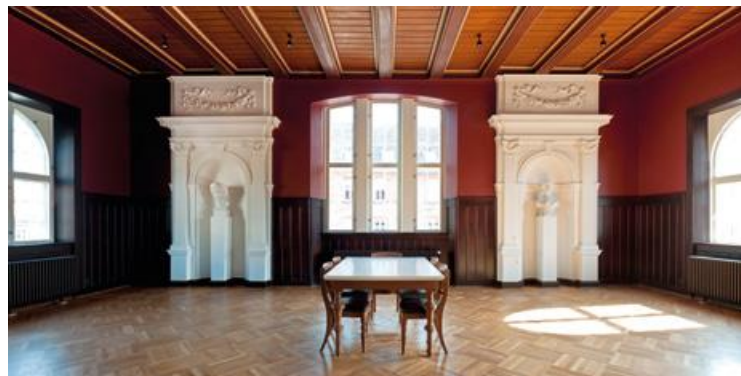
↑ Tvedes Rådhus i Sorø

I det gamle råd-, ting- og arresthus i Sorø fra 1881 er de murede ydervægge massive, og de er ikke i forbindelse med Realdania By & Bygs restaurering blevet efterisoleret. Hvor det har været muligt, er de tyndere brystninger bag radiatorer efterisoleret med 50 mm mineraluld.

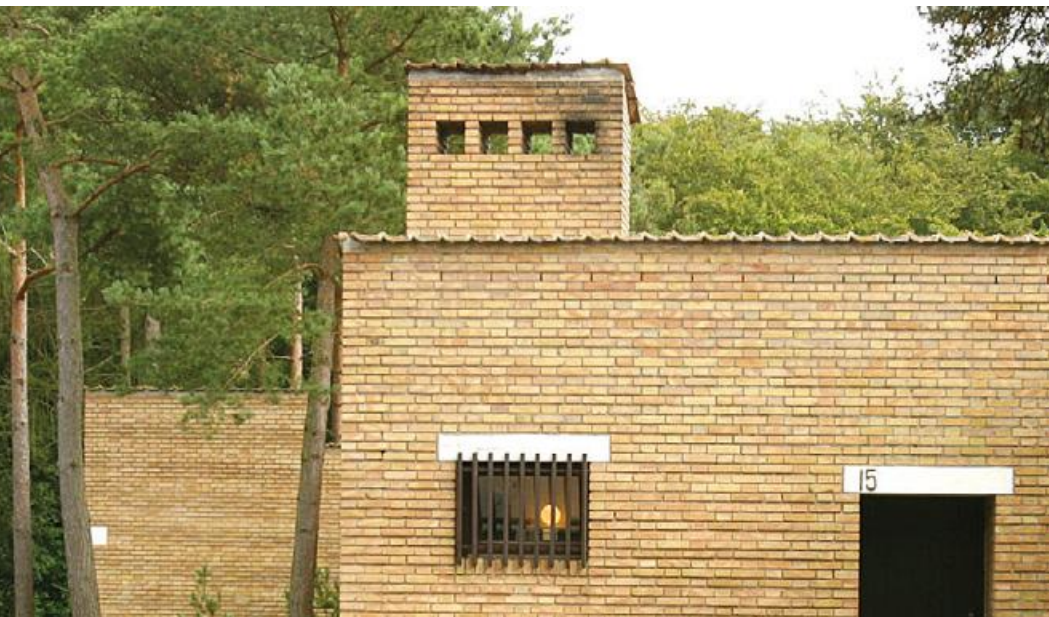
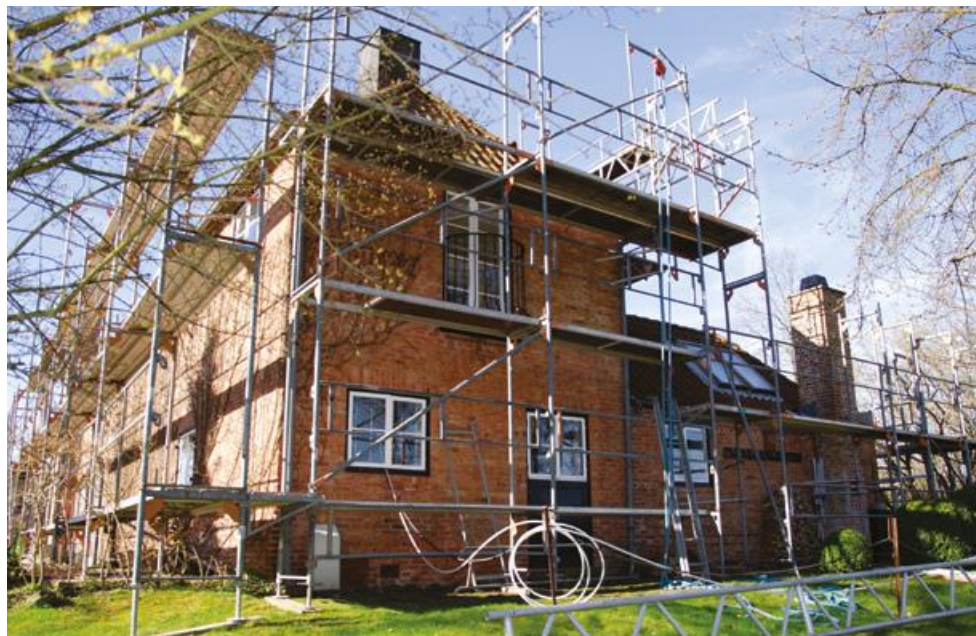
↑ Romerhuset i Helsingør

Realdania By & Byg ejer et af Jørn Utzons Romerhuse, og det stod færdigt i 1960. Det er opført med ydervægge i hulmur, og de blev allerede ved opførelsen isoleret med 30 mm flamingo granulat indblæst efter opmuring. Realdania By & Byg har ikke foretaget yderligere isolering, for effekten er udmærket.
