Energiforbedring i historiske bygninger

– erfaringer og læringer fra Realdania By & Byg

Energiforbedring af historiske bygninger

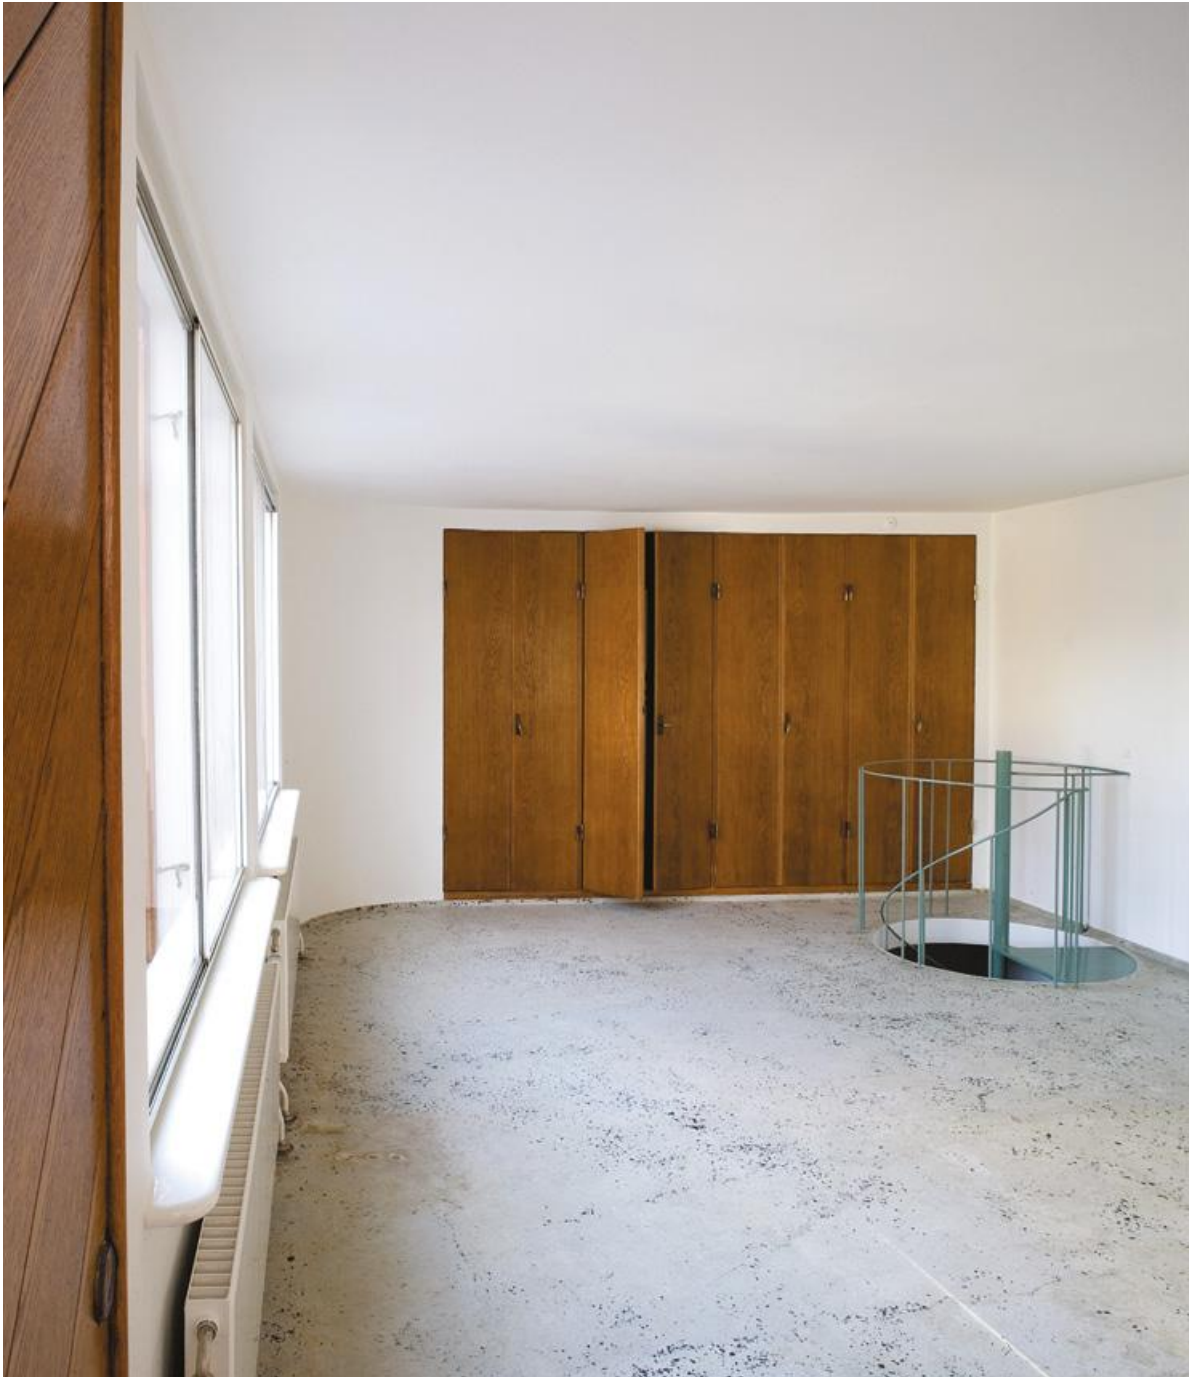
↑ Arne Jacobsens eget hus i Charlottenlund

I tegnestuen, der blev bygget til arkitekt Arne Jacobsens eget hus på Gotfred Rodes Vej i 1931, blev ydervæggene af beton oprindeligt beklædt indvendigt med 50 mm halmpladeisolering. Pladerne er 60x40 cm store og er pudset med kalkmørtel. Denne opbygning er bevaret, fordi det er den oprindelige konstruktion, og den fungerer tilfredsstillende.

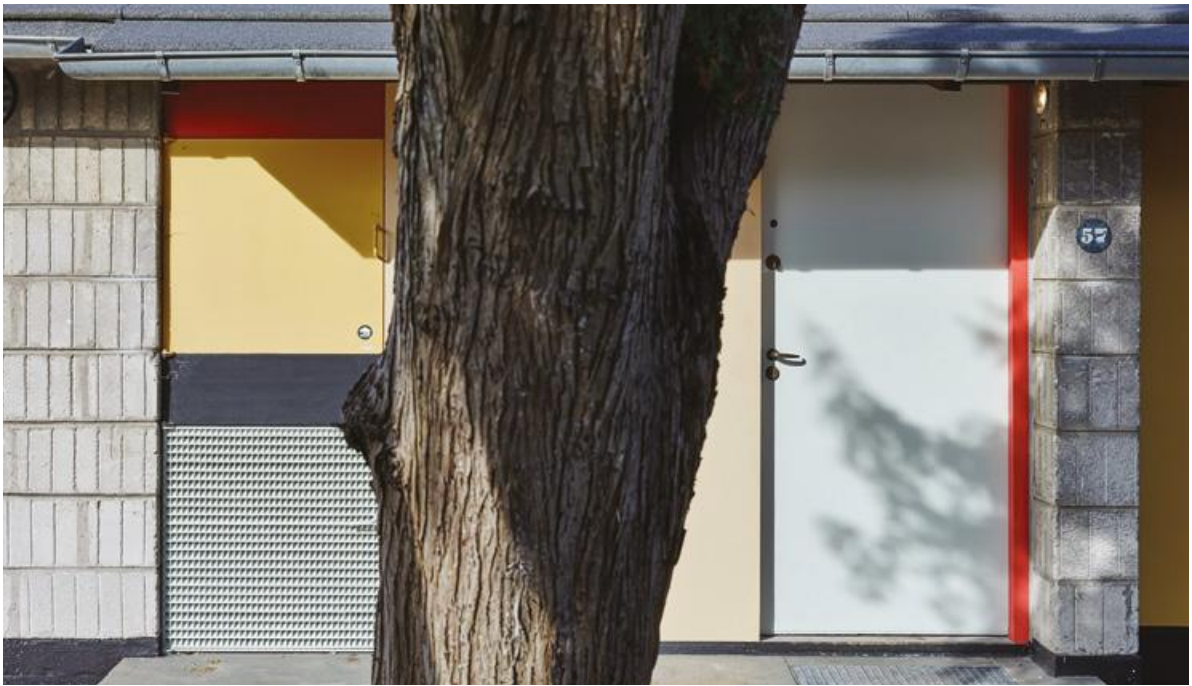
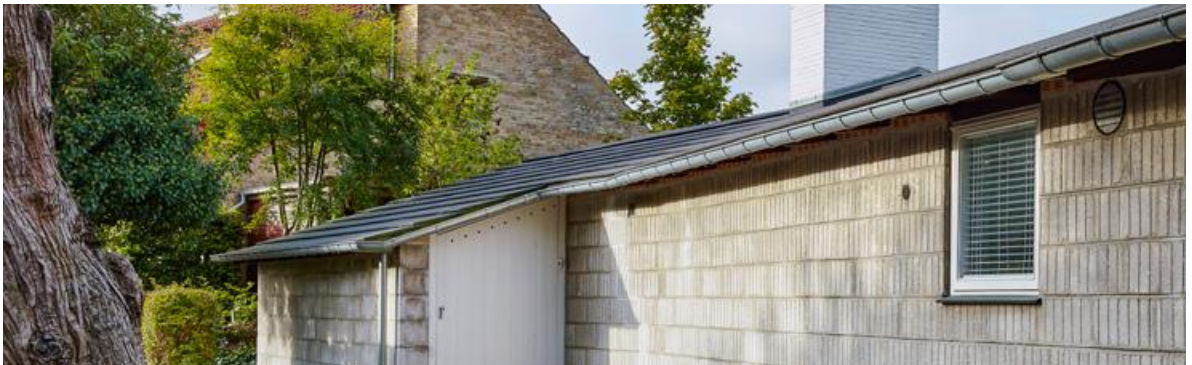
↑ Clemmensens eget hus i Gentofte

Arkitektparret Karen og Ebbe Clemmensens eget hus i Gentofte fra 1953 har ydermure af Siporex facadesten, der er lavet af gasbeton. Det var et billigt materiale, og det har en vis isolerende effekt i kraft af materialets mange porer. Efter nutidens standard er isoleringseffekten ikke god nok, men af hensyn til bygningens ydre og til rummenes proportioner og detaljering er der ikke isoleret yderligere.

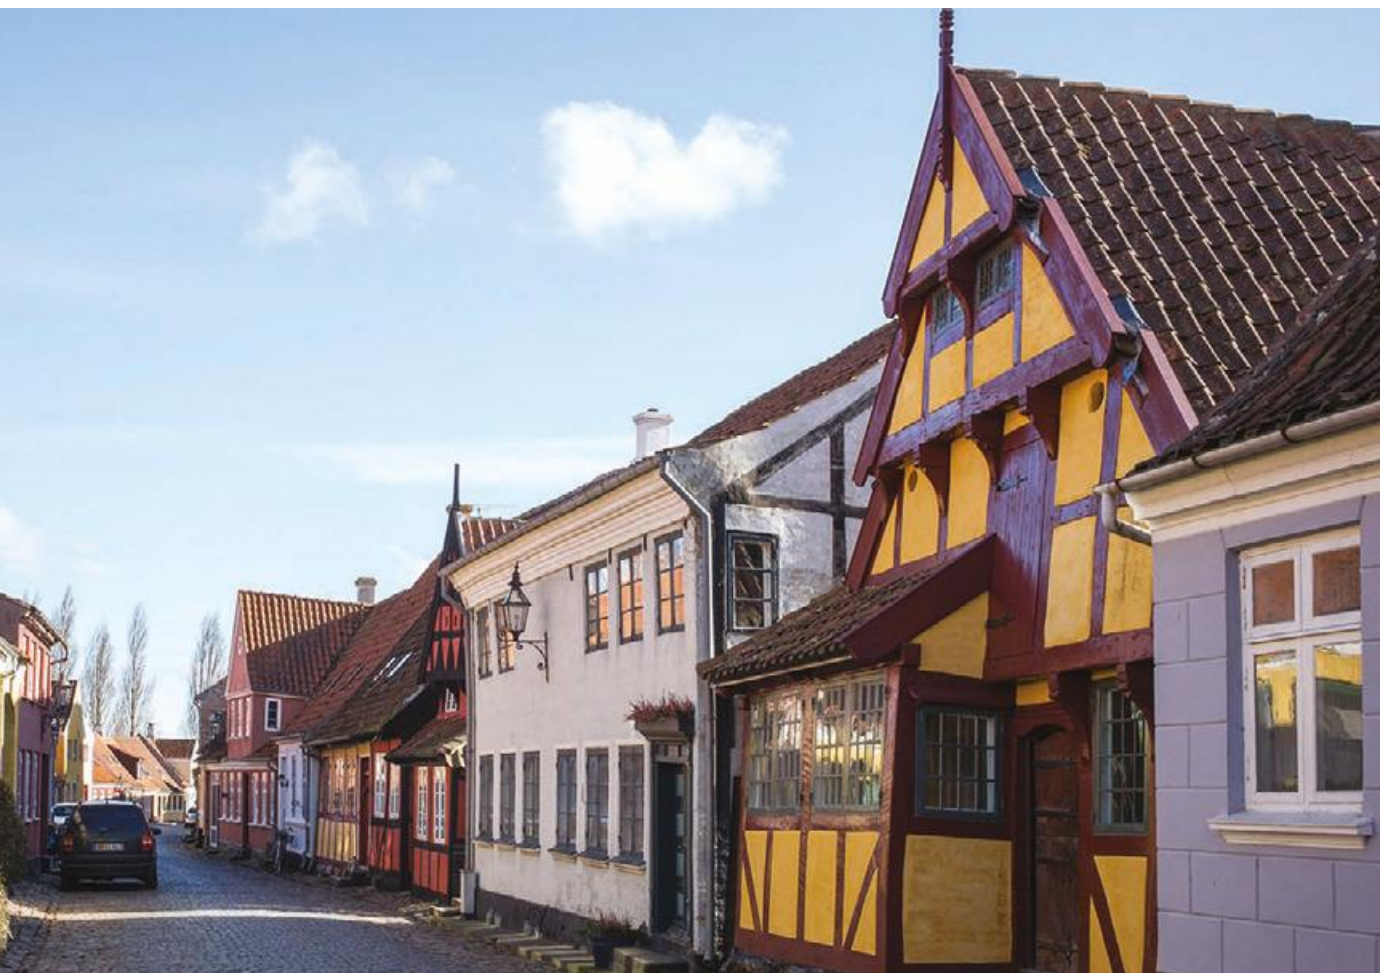
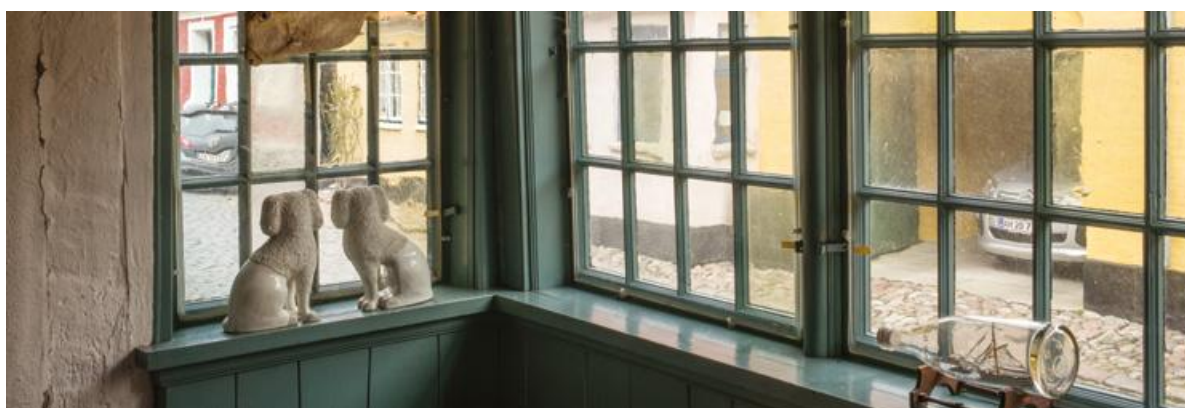
↑ Priors Hus i Ærøskøbing

I Ærøskøbing ligger Priors Hus, der blev opført i bindingsværk i 1690. I forbindelse med Realdania By & Bygs restaurering i 2016 blev efterisolering af ydervæggene fravalgt, fordi de karakteristiske tynde vægge ville blive ændret så meget, at bevaringsværdierne ville blive ødelagt. I stedet er der kompenseret for varmetabet ved at isolere så meget som muligt i terrændæk og på loftet, montere forsatsrammer for alle vinduer og skifte varmforsyning fra elpaneler til fjernvarme, som på Ærø produceres meget klimavenligt.

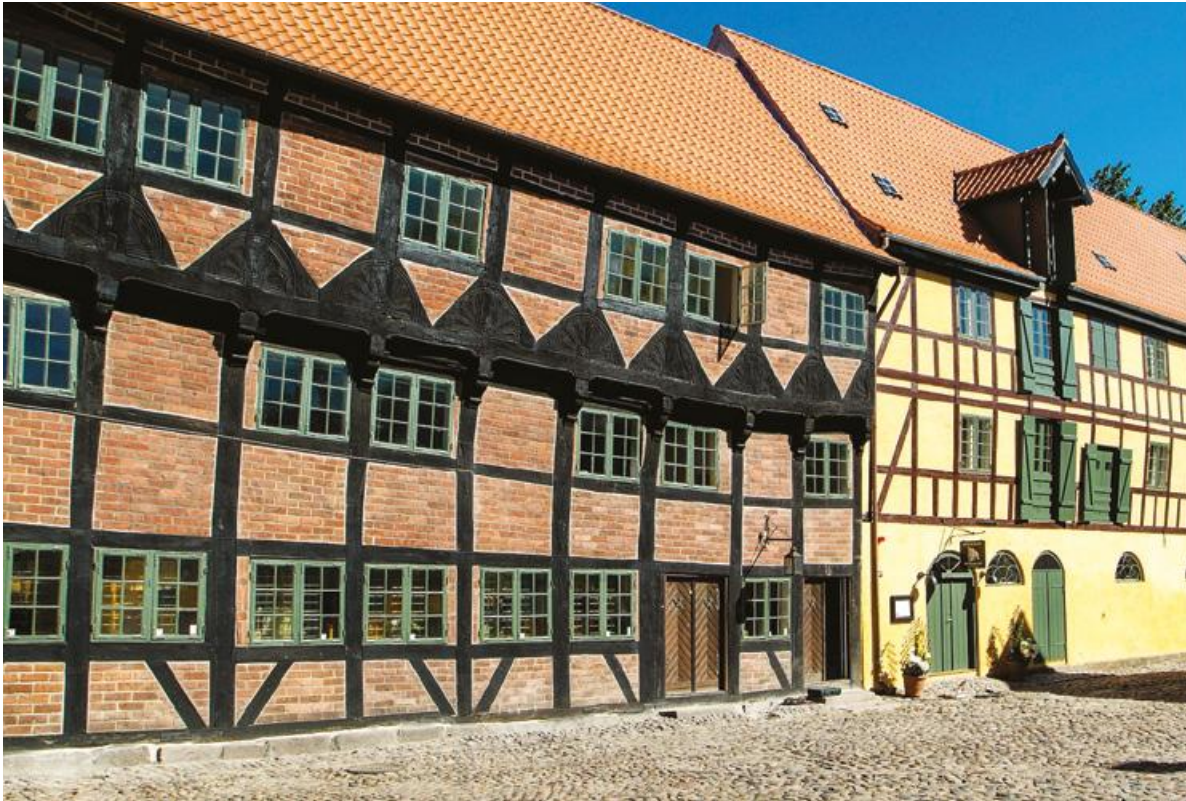
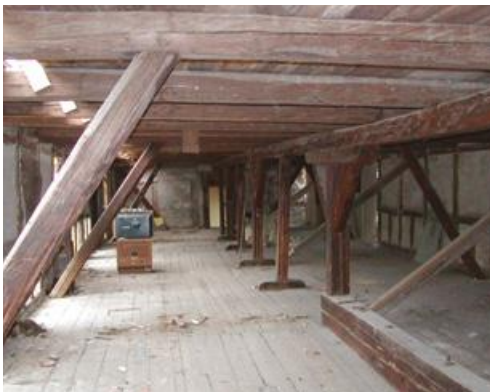
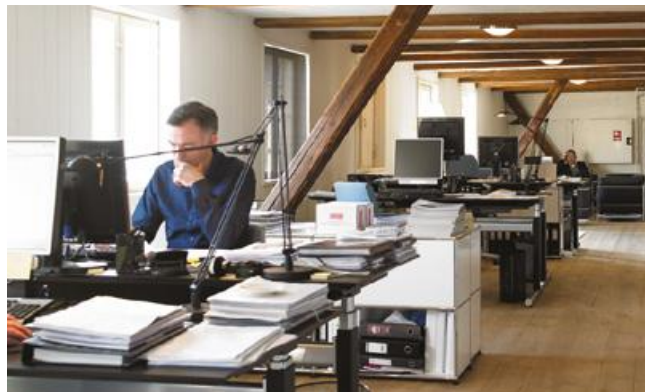
↑ Oluf Bagers Mødrene Gård i Odense

I Oluf Bagers Mødrene Gård i Odense stammer forhuset og et sidehus i bindingsværk fra 1586, mens det gule pakhus, der ligger i forlængelse af bindingsværkshuset, er fra 1841. Pakhusets nederste etage er muret, mens de øvrige etager er af bindingsværk. Pakhuset var uisoleret, da Realdania By & Byg overtog ejendommen i 2003, og der er nu isoleret med 50 mm mineraluld på indersiden af bindingsværksvæggene bag en ny bræddebeklædning. Opbygningen indeholder også 50 mm luftmelletrum, men ingen dampspærre, fordi der med en dampspærre vil være risiko for kondens, der kan give råd i bindingsværket. Når man isolerer bindingsværksvægge, udføres isoleringen ofte kun i brystningshøjde, så oplevelsen af de tynde bindingsværksvægge og lysninger ikke sløres. I pakhuset derimod er der isoleret fra gulv til loft bag brædderne, fordi det isolerer mere og passer bedre til stemningen af pakhus frem for brystningsløsningen, der i højere grad signalerer bolig.

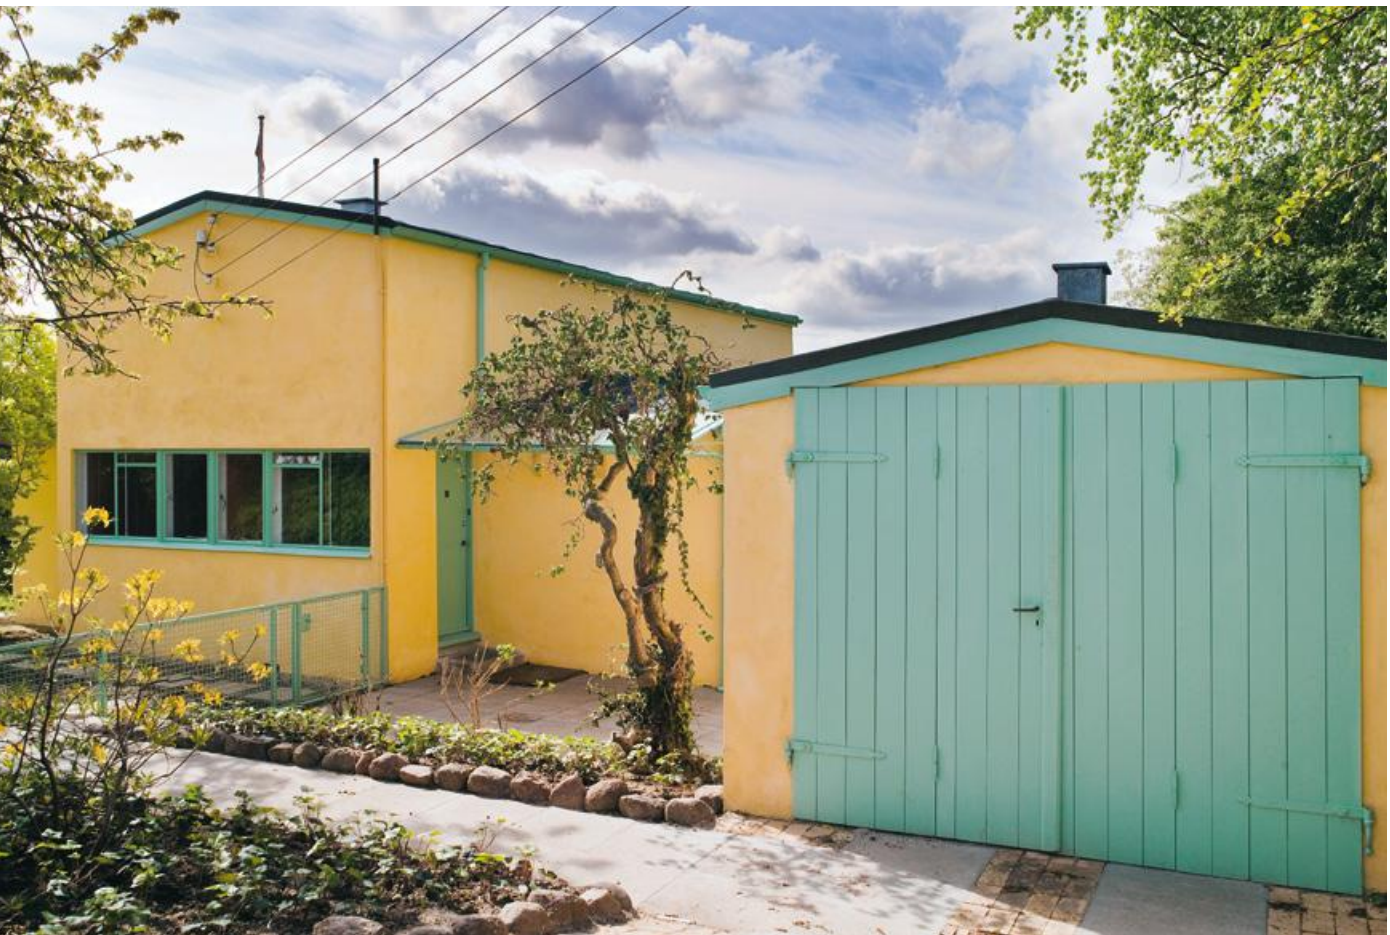
↑ Edvard Heibergs eget hus i Virum

Arkitekt Edvard Heibergs eget hus fra 1924 er, selv om man ikke kan se det, opført med stolpekonstruktion. Selv om Heiberg havde ønsket et hus i tidens moderne jernbeton, var træhuset billigere, og Heiberg opførte et "bindingsværkshus" og pudsede det, så det lignede et hus med tunge ydervægge. Konstruktionen består af stolper beklædt med tagpap, hvorpå der er monteret afstandslister. På listerne er der udspændt et metalnet, der er pudset med cementmørtel.

Indvendigt er der på stolperne sømmede forskalling, som er pudset med kalkmørtel. Inde i vægkonstruktionen mellem stolperne er der et lag brædder, som på begge sider har et tykt lag papfilt. Dette indskud gør det ud for isolering, samtidig med at konstruktionens to adskilte mellemrum med stillestående luft ifølge Heiberg gav en god isolering. Ydervæggene lever ikke op til nutidens standard, men de er ikke blevet yderligere isoleret, fordi det ville have krævet for store indgreb i konstruktionen og ændringer af ydervæggens overflader og dimensioner. Til gengæld er der isoleret over de flade lofter og etableret bedre varmforsyning, men varmeregningen er stadigvæk forholdsvis høj.

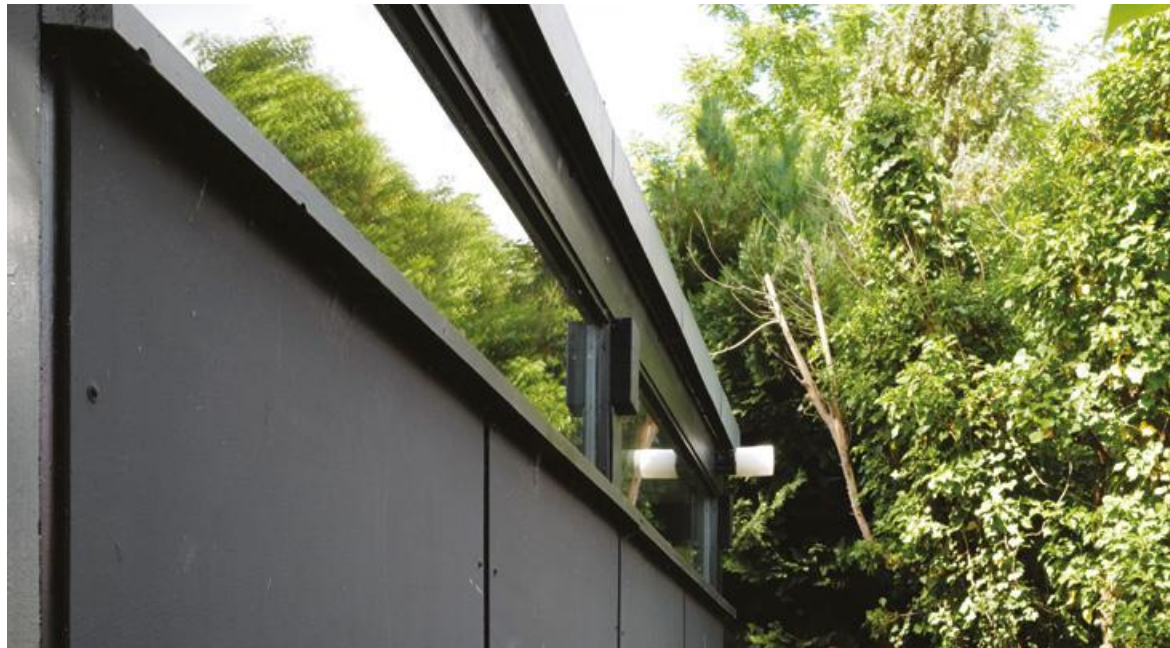
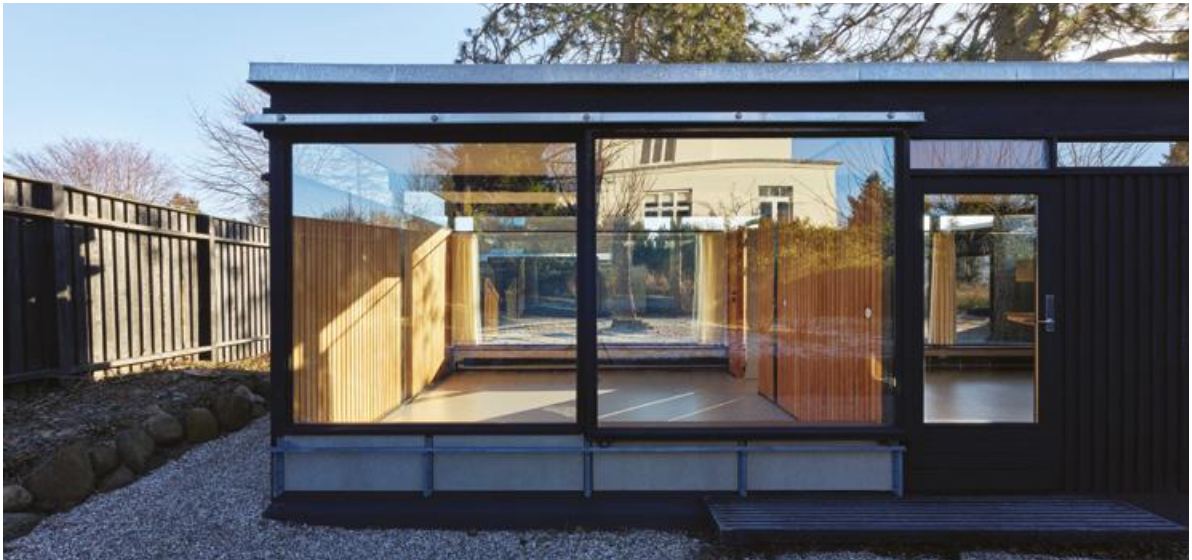
↑ **Erik Christian Sørensen's eget hus i Charlottenlund**

Arkitekt Erik Christian Sørensen's eget hus fra 1955 er opført med stolpekonstruktion med enten vinduer, brædder eller plader i felterne mellem stolperne. Konstruktionen er spinkel, så de lukkede partier er kun 12 cm tykke. Der var fra opførelsen isoleret med 50 mm mineraluld, og dette er ikke forøget, fordi det vil ødelægge arkitekturen, hvis væggene bliver tykkere.

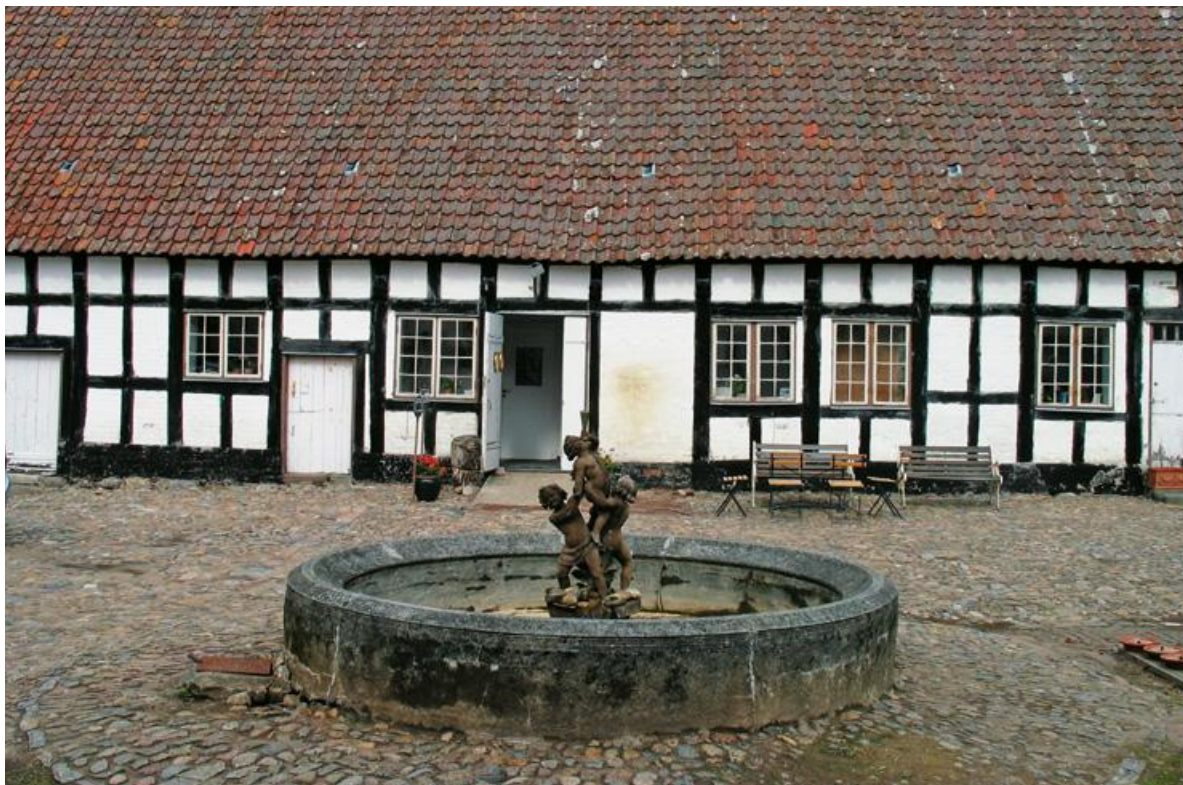
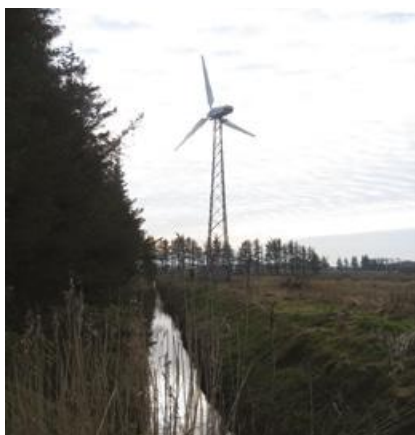
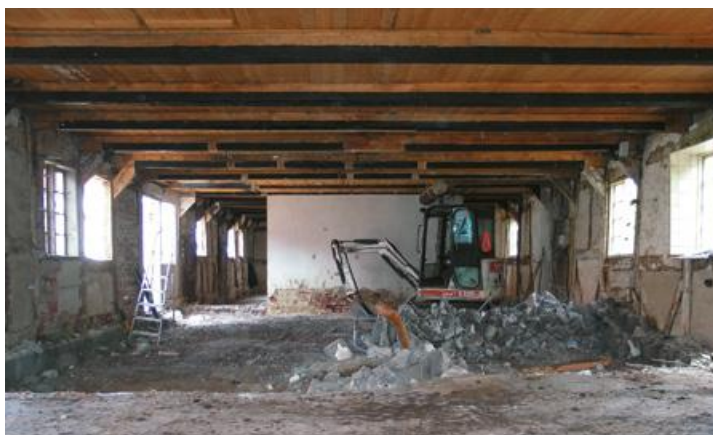
Herregården Nørre Vosborg i Vestjylland

I forbindelse med en omfattende restaurering af anlæggets bindingsværksbygning er ydervæggene blevet isoleret. På indersiden er opbygget en forsatsvæg af mursten, og i mellemrummet mellem bindingsværksfacaden og forsatsvæggen er der udover et ventileret mellemrum nu 75 mm mineraluldsbatts. En vindmølle leverer strøm til anlægget, og overskudsproduktionen anvendes til elradiatorer i kælderen, så den kan holdes nogenlunde lun og tør for at undgå problemer med fugt.

I den efterfølgende drift har vindmøllens overproduktion af strøm sat gang i kreative tanker om, hvordan den ekstra strøm kan udnyttes. Den kan ikke gemmes, og der er ikke mange penge at tjene på den, så for at bruge kapaciteten fuldt ud og samtidig gøre noget godt for bygningen er der nu sat elradiatorer op i nogle af de kælderrum, der har problemer med fugt. Disse elradiatorer kører kun, når der er overproduktion af el, men det er nok til, at rummene kan holdes tørre, så bygningen ikke bliver ødelagt af fugt, der giver risiko for skimmel.

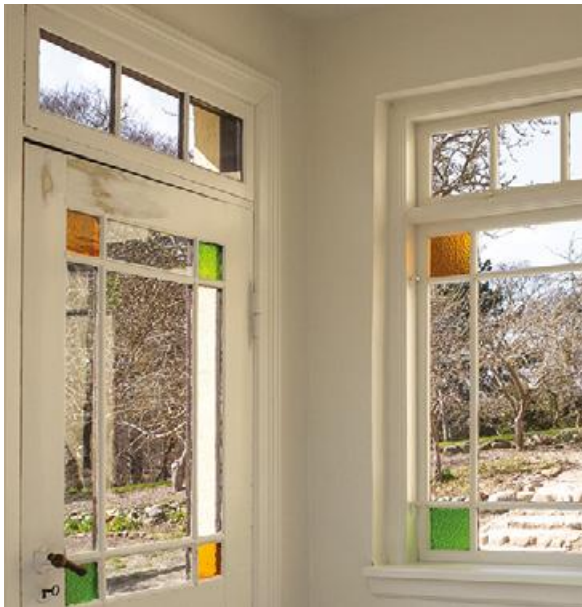
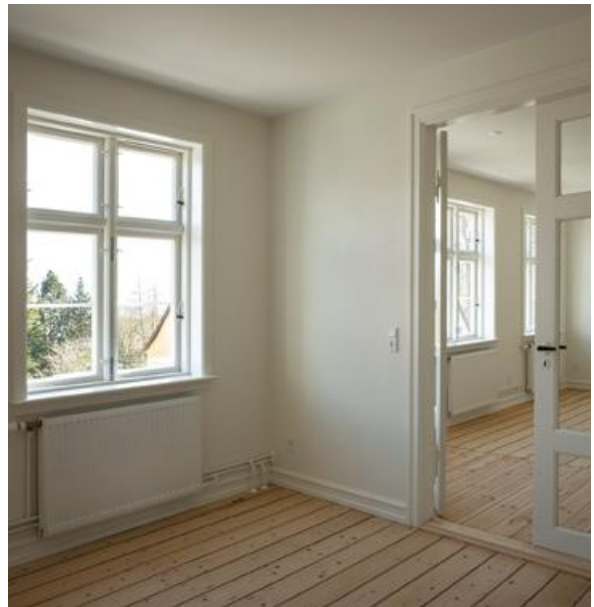
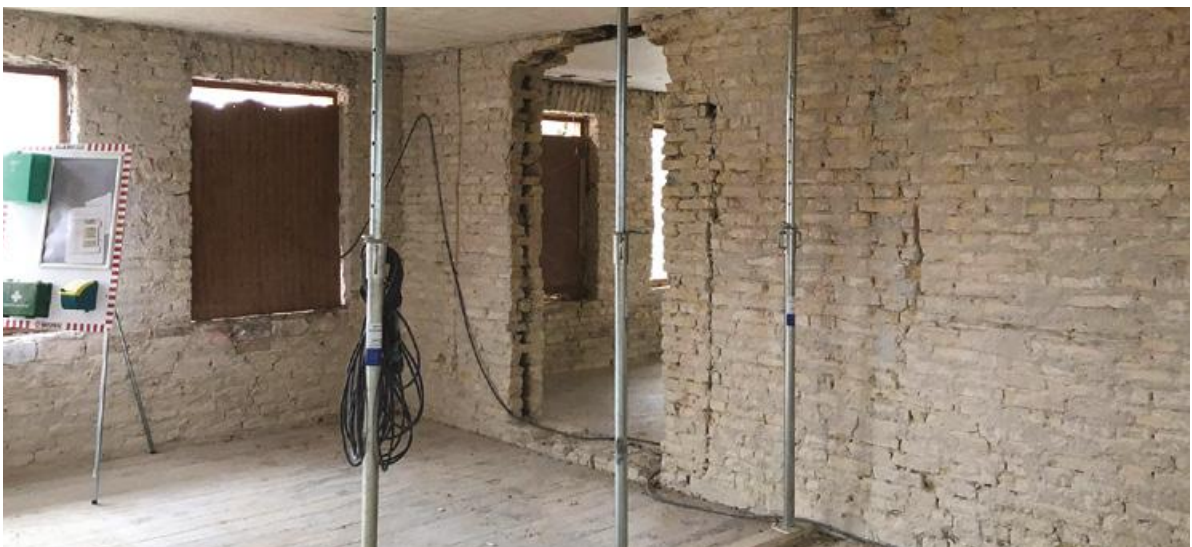
Dyrehave Mølle i Nyborg

I møllerboligens to lejligheder er der foretaget indvendig isolering af ydervæggene med 100 mm letbetonplader direkte på murværket. Det er ikke særlig tit, Realdania By & Byg udfører indvendig isolering, fordi det normalt slører detaljer og overflader, men i den ikke-fredede møllerbolig havde rummene ingen bevaringsværdige detaljer som stuk, paneler eller ældre overflader, så derfor kunne den indvendige isolering forsvares.

Møllerboligen på Dyrehave Mølle har fået forbedret energiregnskabet med en indvendig isolering af de murede ydervægge. Det er en form for isoleringsmetode, som Realdania By & Byg ikke bruger ret tit, da indvendig isolering slører rummenes detaljer som f.eks. stuk og paneler. I fredede huse er det heller ikke sikkert, at man vil få tilladelse til det. Men møllerboligen er ikke fredet og har stort set ingen bevaringsværdige detaljer indenfor, så her kan en indvendig efterisolering forsvares. Den

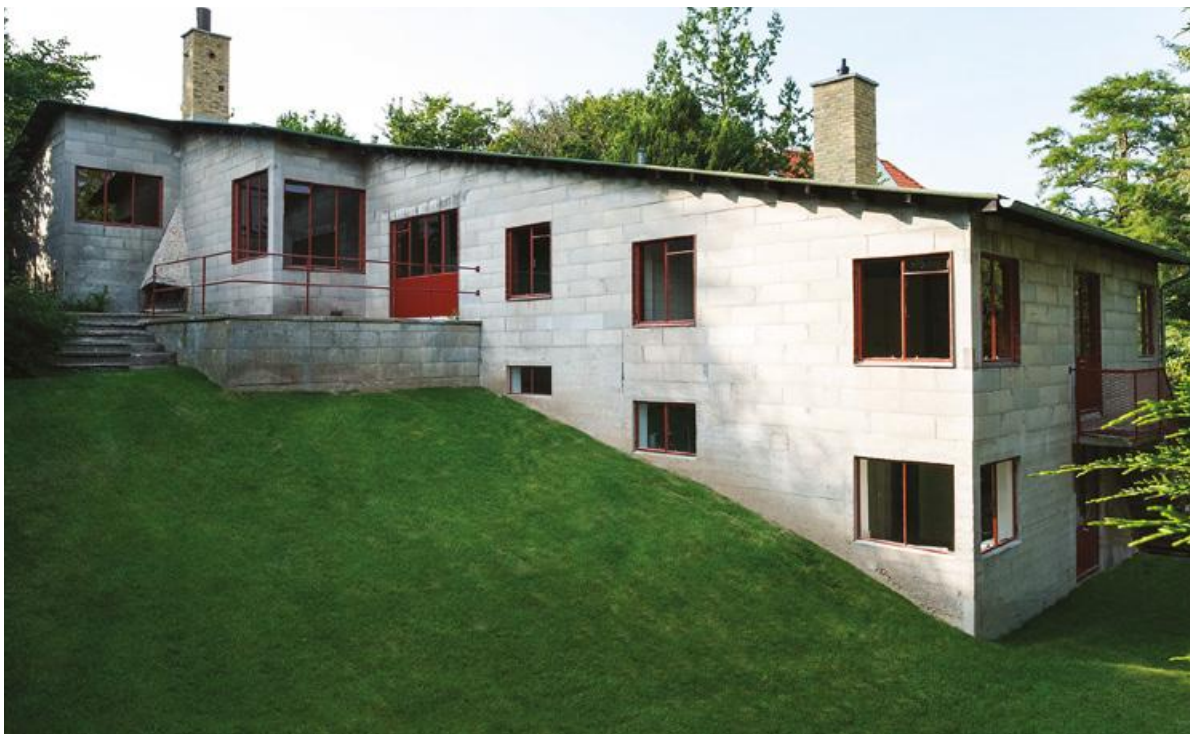
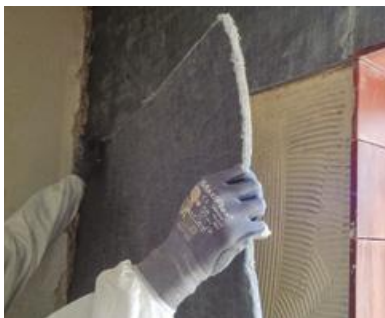
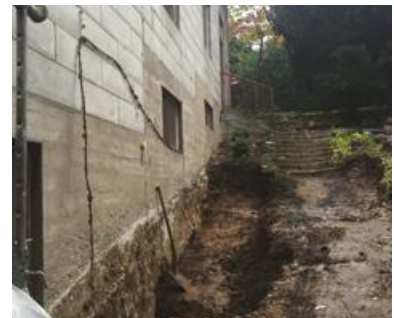
PH's eget hus i Gentofte

PH's hus blev opført af betonblokke, der udgør en kuldebro, og var også meget dårligt isoleret, og det var hovedårsagen til husets dårligdomme, både byggeteknisk og økonomisk med en meget stor varmeregning. Derfor har isolering af huset været altafgørende. Hvor isolering i forhold til bevaringsværdierne blev lagt forholdsvis uproblematisk i tag og terrændæk, var ydervæggene en udfordring. Her ville en normal tykkelse isolering ødelægge proportioner og dimensioner på rum og detaljer, så i stedet blev der valgt Aerogel, der isolerer lige så godt i en langt tyndere dimension. Der er også monteret nye forsatsrammer med energiglas foran de oprindelige vinduer.

"KH betonblokkene var et forholdsvis nyt produkt i 1930'erne. Blokkene har en konstruktion, der desværre betyder, at de er fremragende til at lede varme og kulde – forsiden og bagsiden af blokken bindes sammen af tværstillede ribber, så hver sten er en kuldebro. Ydervæggene var isoleret indvendigt med 20 mm korkplader, og den utilstrækkelige isolering gav ikke kun et stort varmetab, men også fugtproblemer og dermed skimmelsvamp."

"Udfordringen var, at der skulle isoleres indvendigt med 150 mm mineraluld, hvis effekten skulle være rimelig, frem for de oprindelige 20 mm kork. Det ville betyde, at fodpaneler, lysninger, vinduesbænke, radiatorer og enkelte døre skulle afmonteres og genmonteres uden på det nye lag mineraluld. Det ville ændre rummenes og detaljernes dimensioner og proportioner, og rummene ville også miste en del areal."

"Vores rådgiver kendte isoleringsmaterialet Aerogel fra et tidligere projekt, og i dialog med fredningsmyndighederne valgte vi derfor en løsning med Aerogel, hvor to lag på i alt 20 mm – altså samme tykkelse som PH's korkplader – kan isolere lige så meget som 150 mm mineraluld. Isoleringsmåtter af Aerogel indeholder 97 procent luft og anvendes inden for rumfart og bjergbestigning, fordi det har en meget høj isoleringsevne ved små dimensioner og ikke vejer ret meget. Materialet bliver også brugt til isolering af modernismens huse i Californien, hvor det blev opfundet i 1930'erne. Det var et krav fra fredningsmyndighederne, at hele den originale ydervægskonstruktion med kork som isoleringsmateriale blev bevaret i husets soveværelse, så her kan man også i fremtiden undersøge den oprindelige vægkonstruktion."

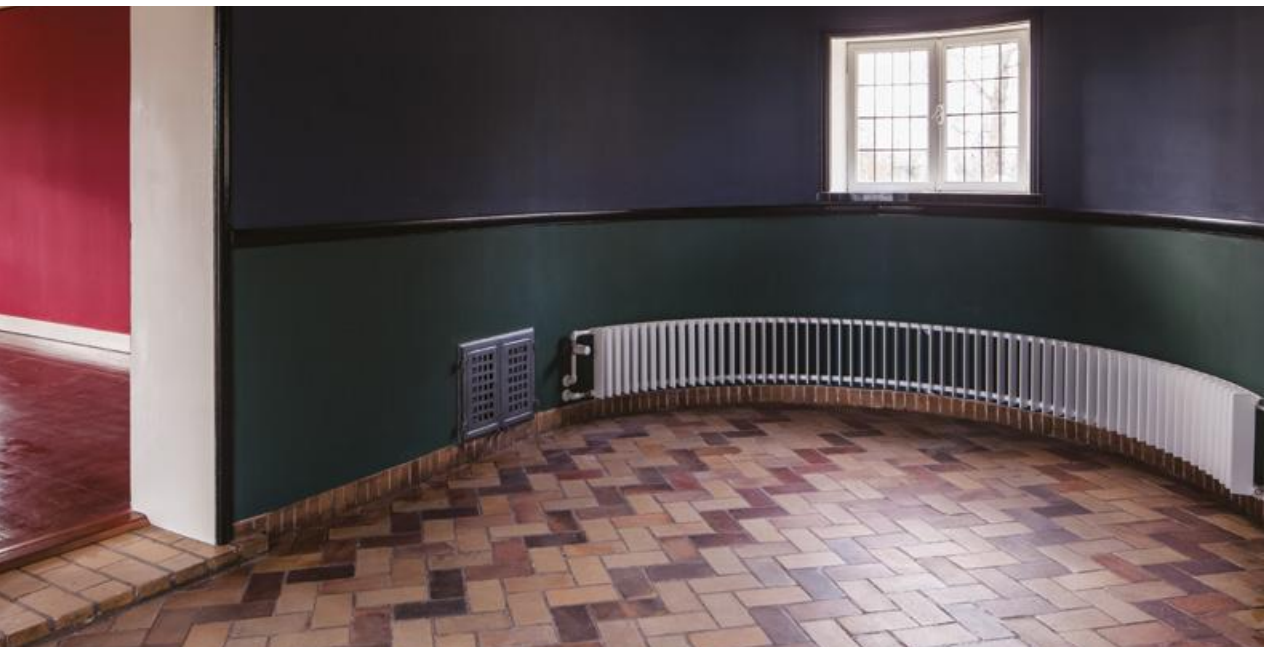
↑ Landsted i Snekkersten tegnet af Kay Fisker

I Kay Fiskers landsted fra 1918 er der forskellige typer gulvbelægning. I nogle af rummene er der teglgulve, mens andre har bræddegulve, og da Realdania By & Byg overtog landstedet i 2014, var ingen af gulvene isoleret. Da trægulvene alligevel skulle tages op, eftersom nogle brædder skulle repareres og andre udskiftes, er der nu etableret gulvvarme og isolering i terrændæk under bræddegulvene. Der er til gengæld ikke isoleret under teglgulvene, fordi der var risiko for, at teglstenene ville blive ødelagt, når de skulle tages op. Her blev derfor opsat radiatorer i stedet for gulvvarme.

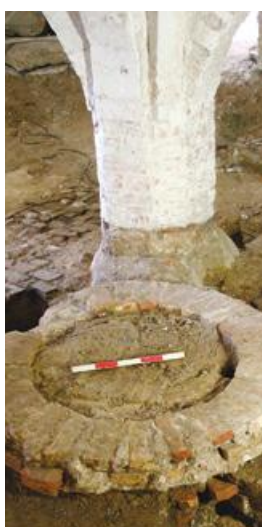
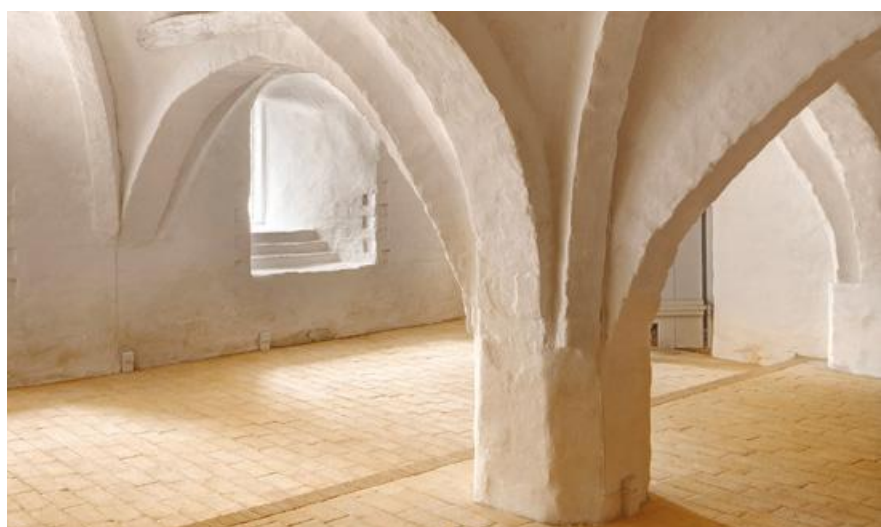
↑ Odense Adelige Jomfrukloster

Odense Adelige Jomfrukloster var oprindeligt en bispegård, der blev opført 1504-08, og herfra stammer den nederste etages krydshvælvede rum. Da Realdania By & Byg restaurerede bygningen efter erhvervelsen i 2008, skulle de eksisterende gulve, der ikke var de oprindelige, skiftes ud, og så var det oplagt at udføre et terrændæk med isolering (ekspanderet polystyren) og gulvvarme. Herpå blev lagt en ny gulvbelægning af gule teglsten. Men en så gammel bygning, der er opført på et endnu ældre sted, er underlagt særlige regler, så arkæologer skulle foretage udgravninger, inden terrændæk og gulv kunne etableres. De fandt blandt andet spor efter en brønd, der sandsynligvis stammer fra 1400-tallet, og den er i dag markeret med en muret cirkel i den nye gulvbelægning.

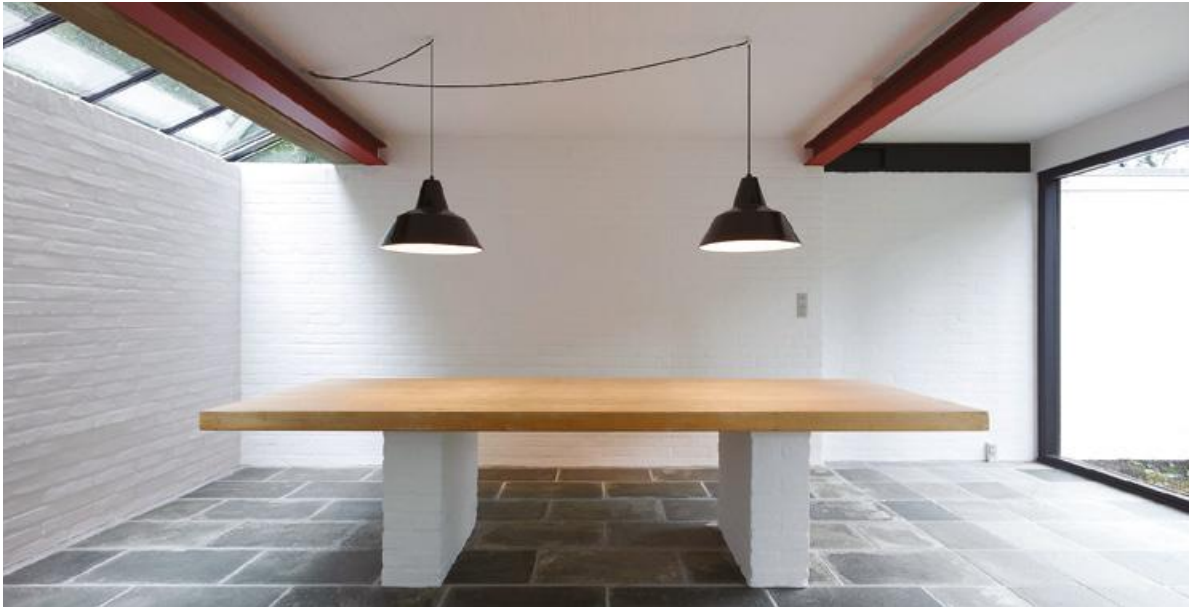
↑ Knud Friis' eget hus i Brabrand

Da arkitekt Knud Friis' eget hus i Brabrand ved Aarhus blev opført i 1958, omfattede terrændækkets konstruktion 250 mm slaggelag og 120 mm klinkerbeton, hvorpå gulvfliserne af skifer var lagt i mørtel. Ved Realdania By & Bygs restaurering i 2011 blev skifergulvet i stueetagen nænsomt taget op, efter at alle fliser var nummereret, så de kunne komme tilbage på samme plads igen. Der blev gravet ud, isoleret med trykfast isolering af ekspanderet polystyren og lagt ny gulvvarme som erstatning for den oprindelige. Dernæst blev skiferbelægningen lagt tilbage igen.

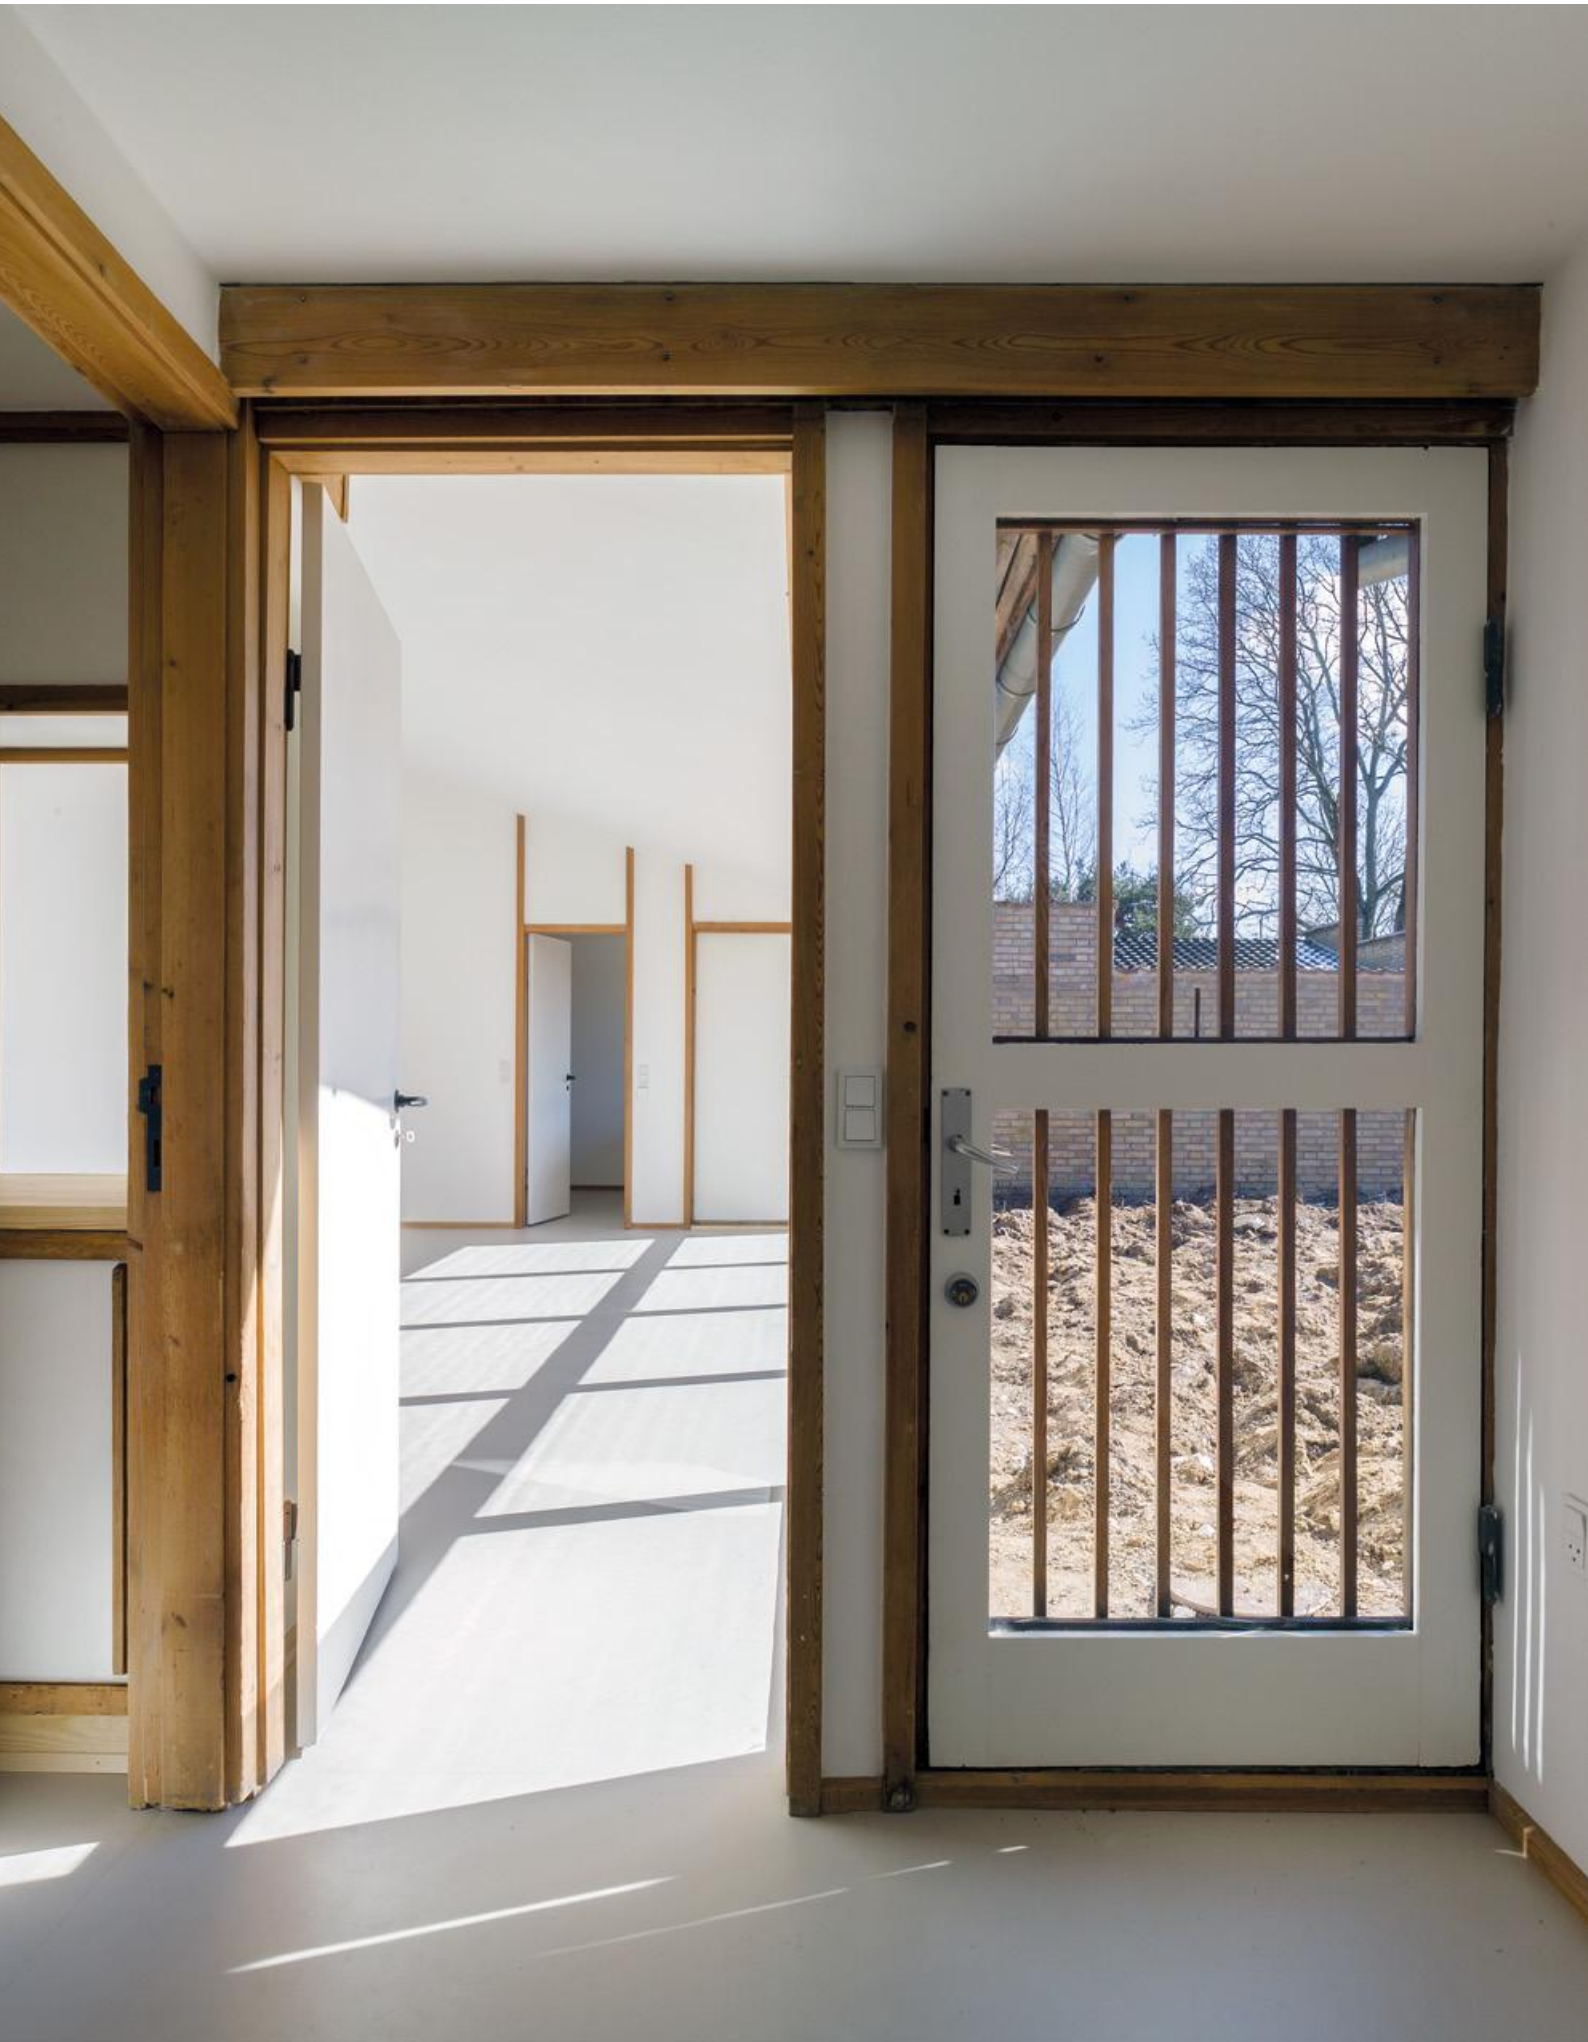
CASE 7

Romerhuset i Helsingør: Nyt terrændæk løser flere problemer

Romerhuset i Helsingør er født med en opbygning af gulvene på en sandpude med ganske lidt isolering og et støbt betondæk, hvori der var lagt gulvvarme i form af et system med kobberrør, der desværre viste sig at være tæret af betonen. Herudover var der ved Realdania By & Bygs overtagelse store sætningsskader i ydermurene, fordi jordbundsforhold og fundering var mangelfuld. Det var derfor et ønske at etablere et nyt terrændæk for at kunne forstærke konstruktionen og forny gulvvarmen.

Til gengæld er der udført et nyt terrændæk med langt mere isolering end tidligere, nu 400 mm polystyrenplader, og ny gulvvarme, der gør opvarmningen mere fleksibel og dermed også giver et mindre forbrug. Gulvvarmen kan nu reguleres selvstændigt i hvert enkelt rum, hvor en justering tidligere gjaldt hele huset. Der er også monteret nye termostater, der afhjælper kuldefald foran opholdsstuen store vinduesparti. Og i samme omgang blev fundamentet forstærket og sætningsskader udbedret, ligesom det blev muligt at benytte det nye terrændæk til at føre el og VVS, så installationerne ikke kræver indgreb i andre bygningsdele.

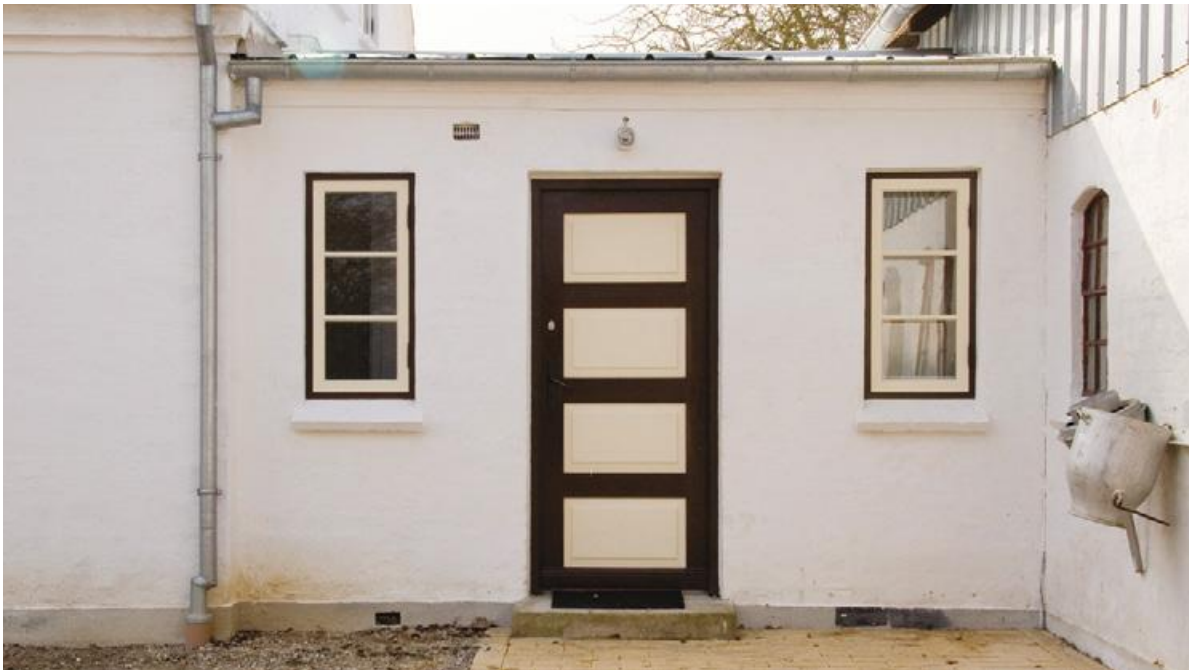
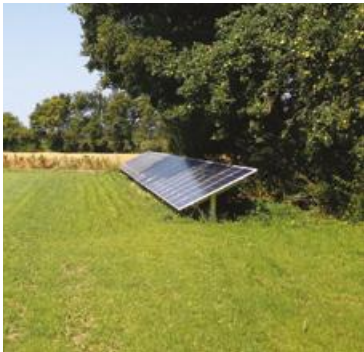
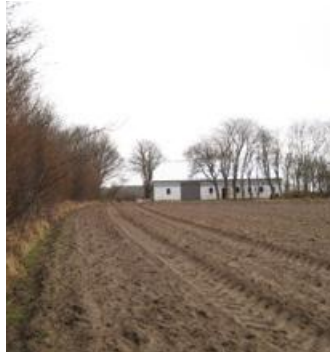
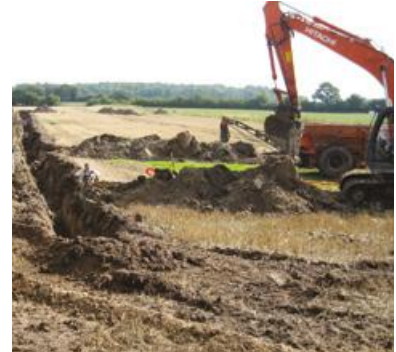
Statshusmandsbruget i Skovbølling

Husmandsbrugets boligdel er på helt traditionel vis isoleret i taget, der alligevel skulle skiftes, og i terrændæk, men ikke i de hule mure, fordi hulrummet er for smalt. Vinduerne har fået forsatsrammer, og i køkkenet er det gamle brændekomfur sat i stand, så det kan supplere opvarmningen; den består af et energivenligt jordvarmeanlæg. Der er også etableret solceller, der producerer strøm. Begge løsninger har været mulige, fordi husmandsbruget ligger frit i landskabet med masser af brugbart areal.

”Vi har udnyttet, at ejendommen ligger frit i landskabet, så vi har kunnet placere solceller i haven, hvor de ikke er synlige og derfor ikke påvirker husmandsbrugets bevaringsværdier negativt. Solcellerne er placeret et stykke væk fra bygningerne på et græsareal, som er en del af den tidligere køkkenhave, og som er afskærmet af hegn, hæk og anden beplantning. Vi har ingen målinger endnu, så vi ved ikke præcis, hvor meget strøm solcellerne leverer, men det er i hvert fald et rigtig godt tilskud til ejendommens elforbrug.”

”Vi har også etableret et jordvarmeanlæg i et åbent område umiddelbart vest for udlængen, hvor anlægget er placeret i et teknikrum. Her er nu 500 m horisontalt udlagte jordvarmeslanger i knap en meters dybde. Det kræver en del frit areal, for anlægget må ikke etableres på en måde, så det er vanskeligt at komme til varmeslangerne efterfølgende. I stuehusets køkken har vi fået plads til et nyt komfur, men vi har bevaret det gamle jernkomfur, der er sat i stand og kan bruges som en ekstra varmekilde. Nord for gårdspladsen har vi også etableret et biorensningsanlæg, der renses
