Energiforbedring i historiske bygninger

– erfaringer og læringer fra Realdania By & Byg

Energiforbedring af historiske bygninger

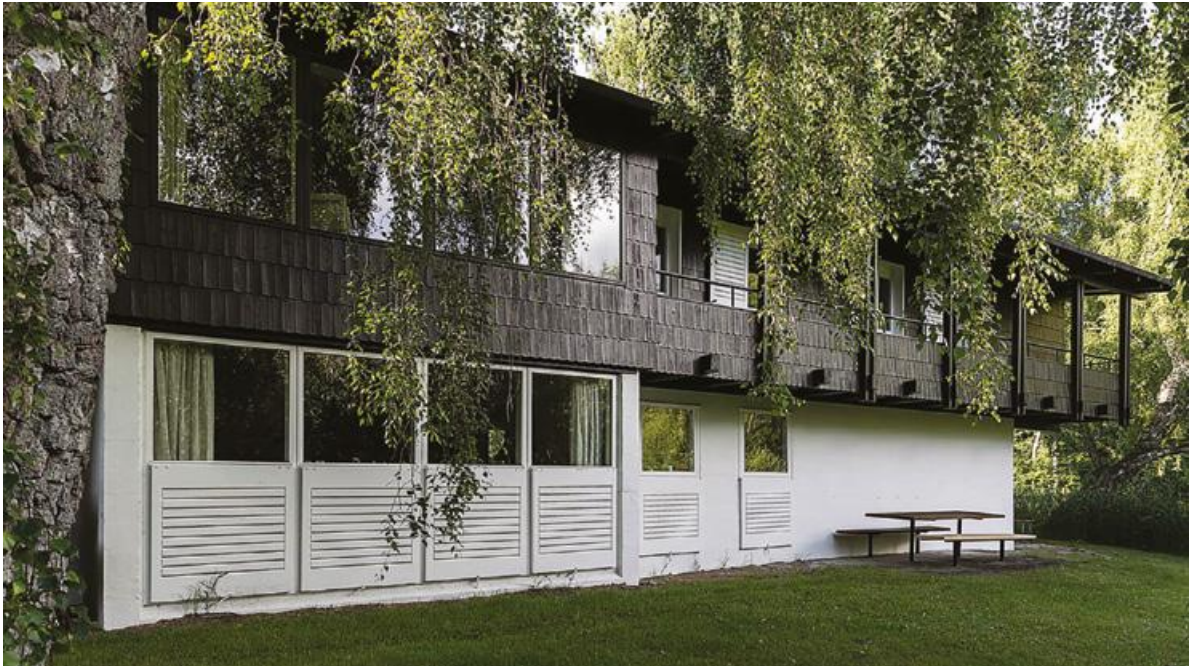
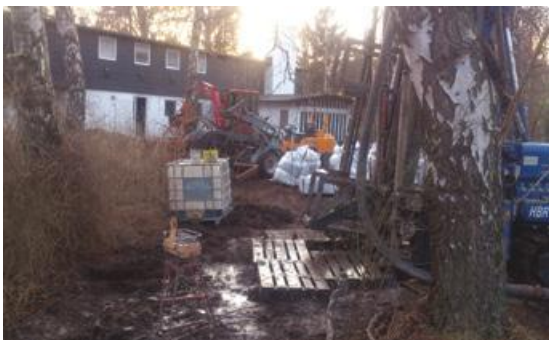
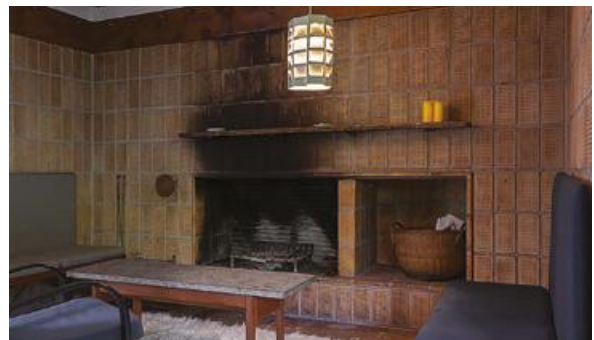
↑ Svann Eske Kristensens eget sommerhus ved Fårevejle

Arkitekt Svann Eske Kristensen opførte i 1954 et sommerhus til sig selv og sin familie i Odsherred. Huset fungerer stadig som sommerhus, men kan anvendes året rundt. Den oprindelige varmeforsyning var noget sparsom og bestod af petroleumsovne som supplement til to åbne ildsteder. Realdania By & Byg købte huset i 2004 og etablerede i 2013 et jordvarmeanlæg under græsplænen foran huset. For at få tilstrækkelig effekt er radiatorerne nødt til at være dybe.

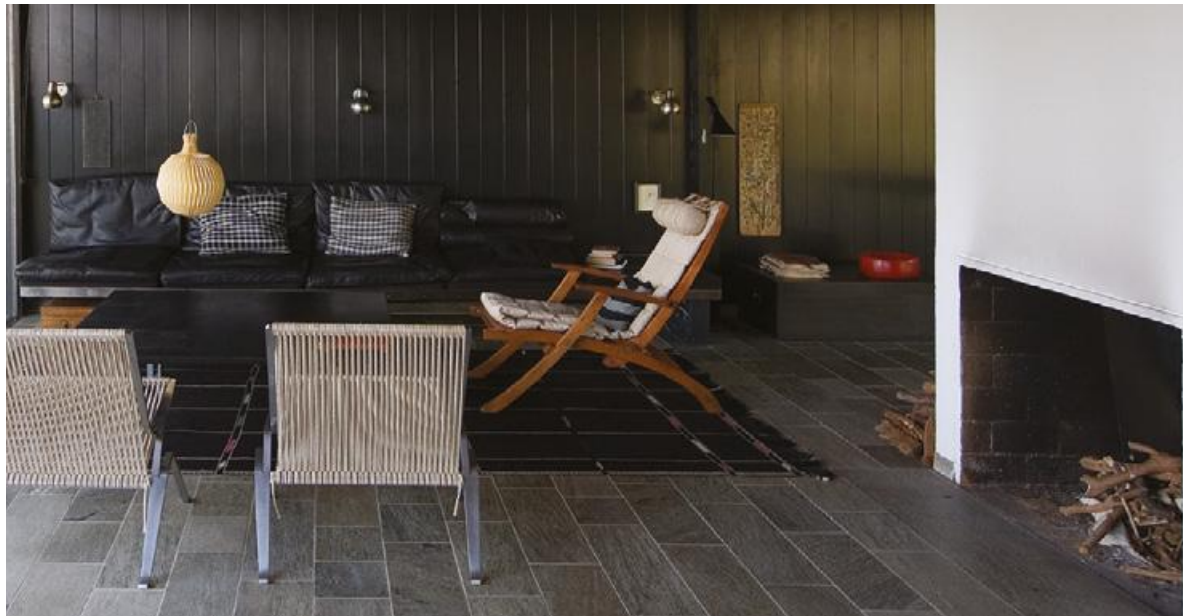
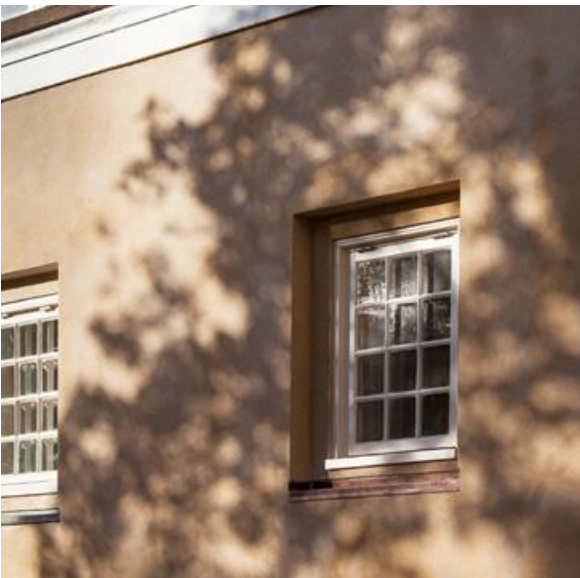
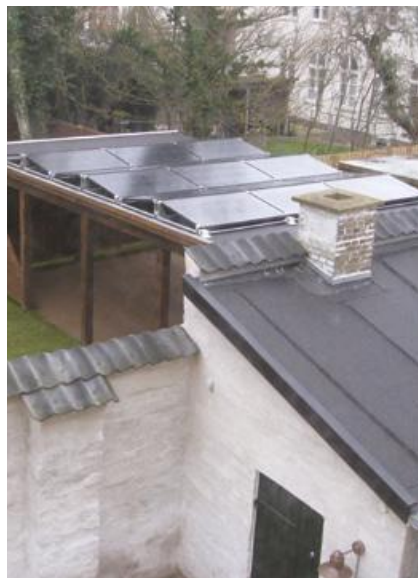
↑ Kochs Tinghus i Store Heddinge

Råd-, ting- og arresthuset i Store Heddinge, der er tegnet af Jørgen Hansen Koch og stod færdigt i 1838, blev købt af Realdania By & Byg i 2011 og gennemgik herefter en større restaurering. Her blev samtlige tekniske installationer udskiftet, og der blev anskaffet energibesparende lysarmaturer og energibesparende hårde hvidevarer. Elforbruget blev yderligere klimaforbedret med solceller monteret på et nyt skur, der blev opført i haven bag tinghuset. Herudover blev der etableret et jordvarmeanlæg i haven. Skulle det ske, at anlægget ikke kan producere nok, tager fjernvarmen over. Restaureringen og energiforbedringen af råd-, ting- og arresthuset i Store Heddinge er et eksempel på, at der godt kan etableres jordvarme og solceller i en bymæssig sammenhæng, hvis det placeres med omhu.

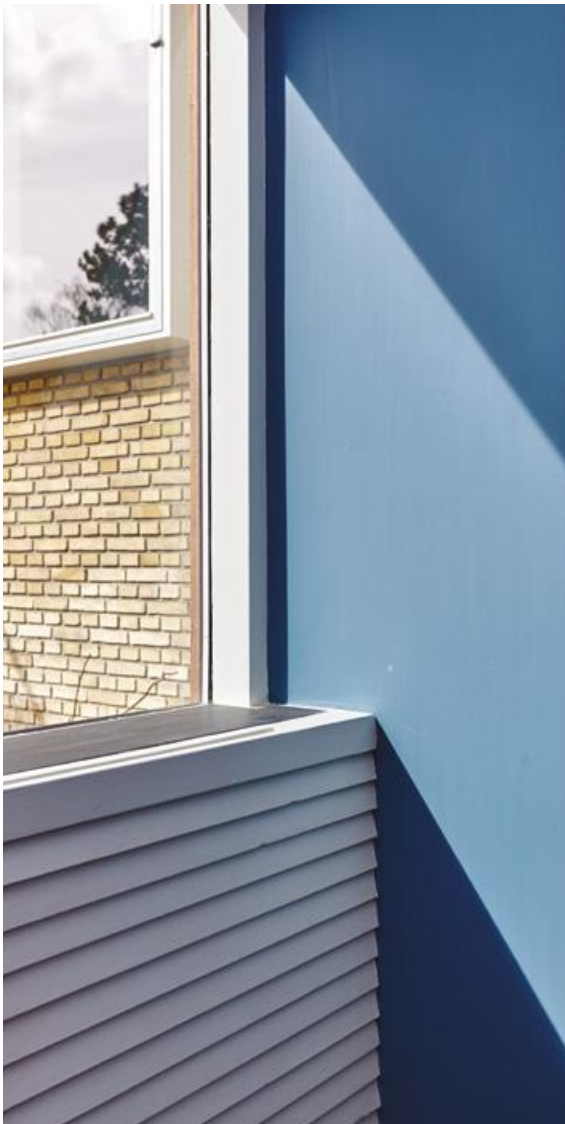
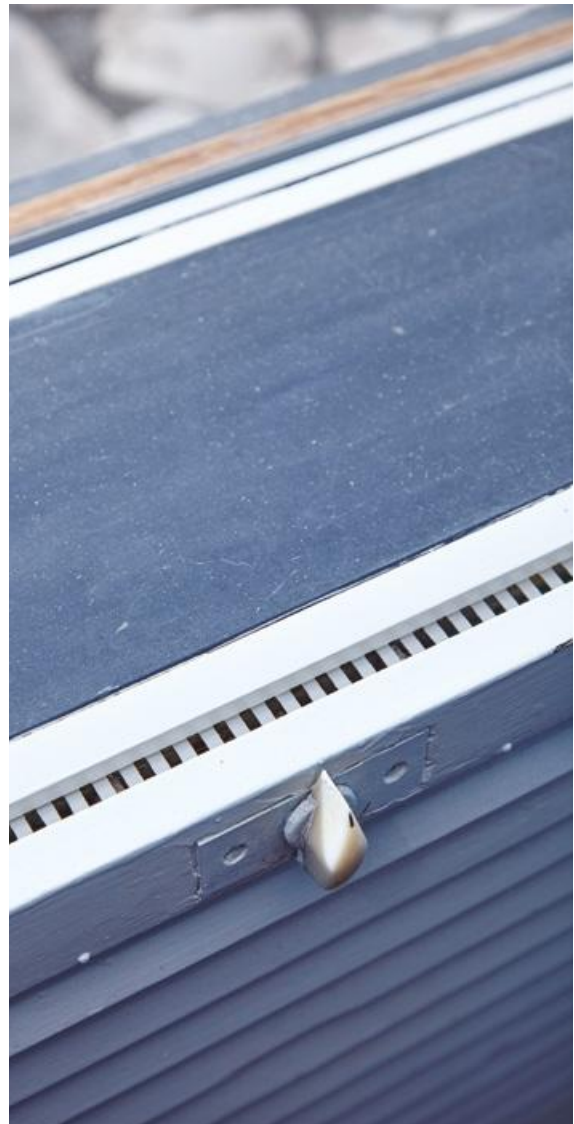
↑ Varmings eget hus i Gentofte

I Varmings hus fra 1952 udtænkte bygherren Jørgen Varming, der var installationsingeniør, selv varmesystemet, der både dengang og i dag fungerer med varm luft, der ledes rundt i huset i kanaler under gulvene og blæses ud i rummene via riste i gulve og vinduesplader. Det var et meget nytænkende system dengang, men fungerede ikke optimalt, og der blev derfor på et tidspunkt monteret en brændeovn og indbygget en pejseindsats i den åbne pejs som supplement til luftvarmen. Luftvarmen er der stadigvæk, og i forbindelse med Realdania By & Bygs restaurering 2013-2015 er husets fyr udskiftet til en kondenserende gaskedel, der er en mere effektiv varmekilde.

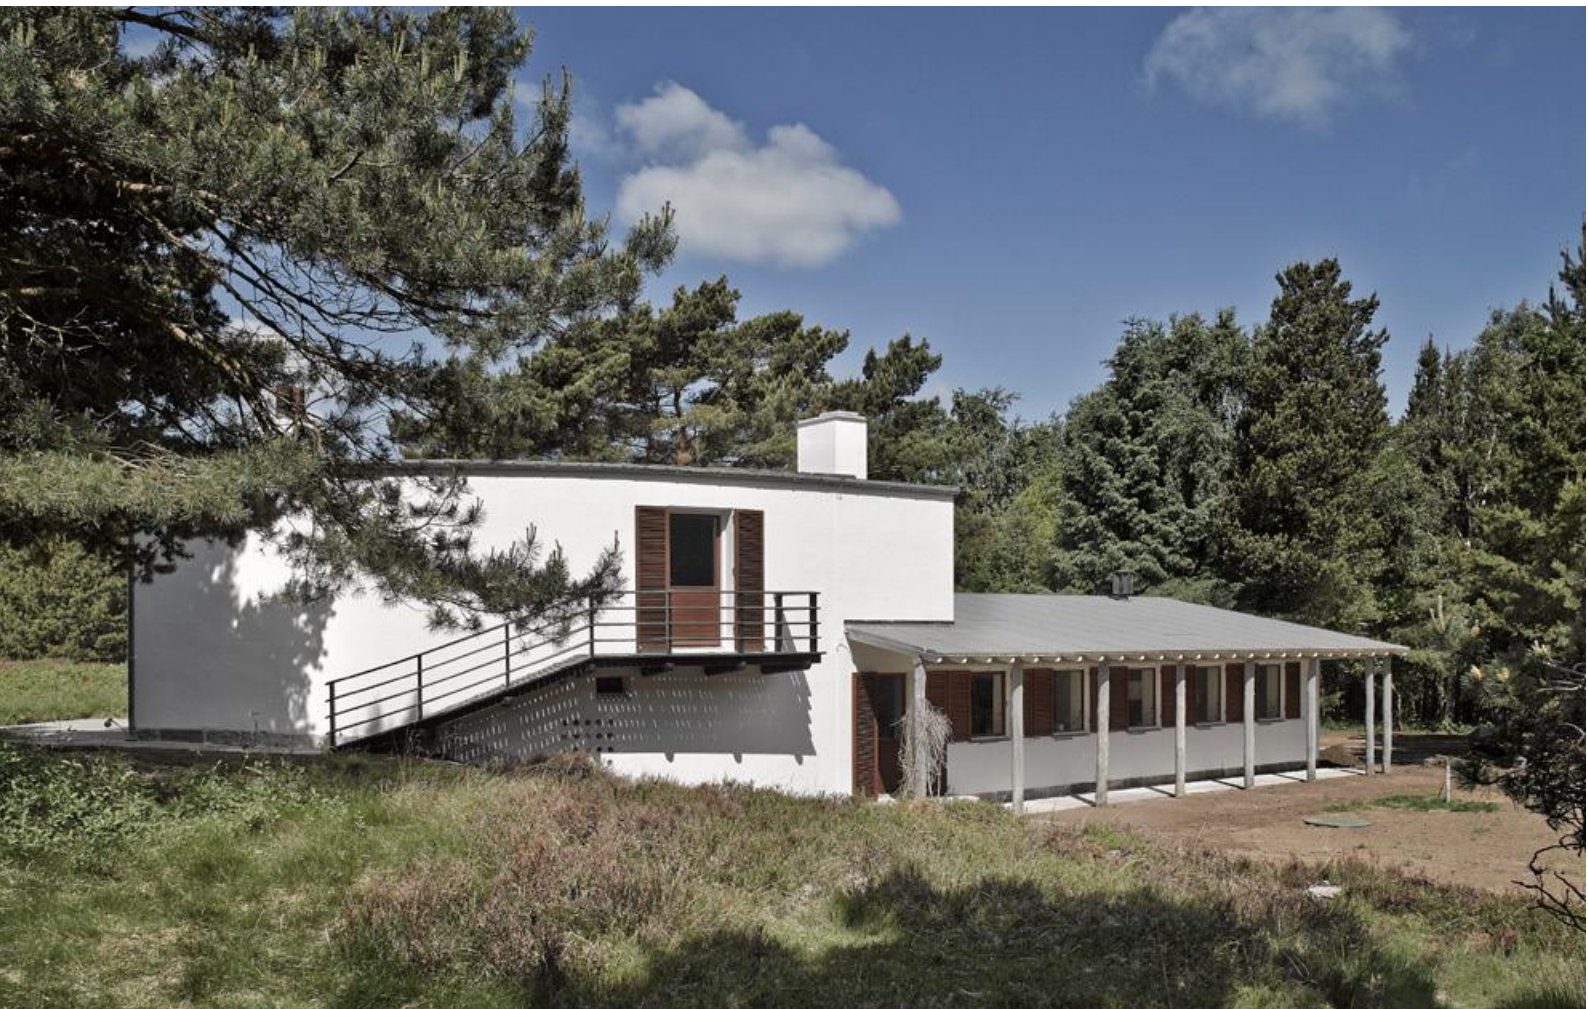
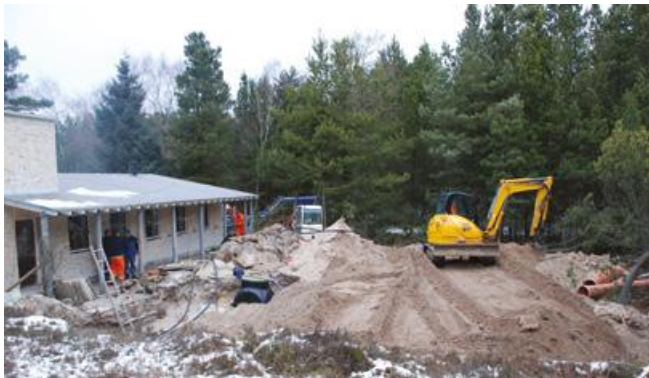
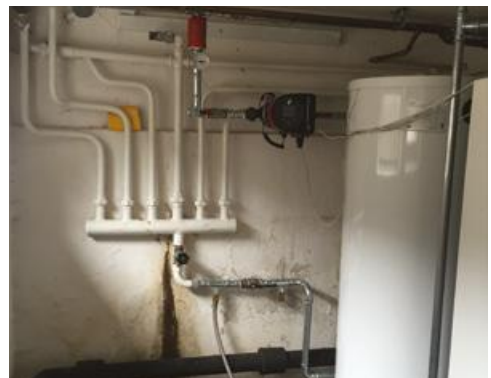
Arne Jacobsens eget sommerhus i Gudmindrup Lyng

Sommerhuset blev oprindeligt isoleret indvendigt på ydermurene med 50 mm halmasfalt, og opvarmningen var centralvarme med kul- og koksfyre, senere et oliefyre. Der er ikke isoleret yderligere, fordi det vil ændre for meget på interioererne i forhold til husets bevaringsværdier. Til gengæld er der etableret et nyt varmesystem, der gør opvarmningen både billigere og mere klimavenlig. Under plænen ved siden af sommerhuset gemmer sig et jordvarmeanlæg med lodrette borer. Både udendørs på terrassen og i opholdsstuen på første sal er der åben pejs.

Efter restaureringen og etableringen af jordvarmesystemet er der skabt et bedre indeklima, og varmeregningen er lavere. Det er imidlertid vigtigt at undersøge, hvilket jordvarmesystem der passer til den enkelte bygning og dens beliggenhed. I Arne Jacobsens sommerhus blev valgt et ikke så udbredt system med lodrette punktboringer, som der ikke var stor erfaring med, da det blev etableret. Men dette system kræver ikke lige så meget åbent areal som andre systemer med vandrette varmeslanger, og det kunne derfor rummes inden for det forholdsvis beskedne areal under græsplænen ved siden af huset.

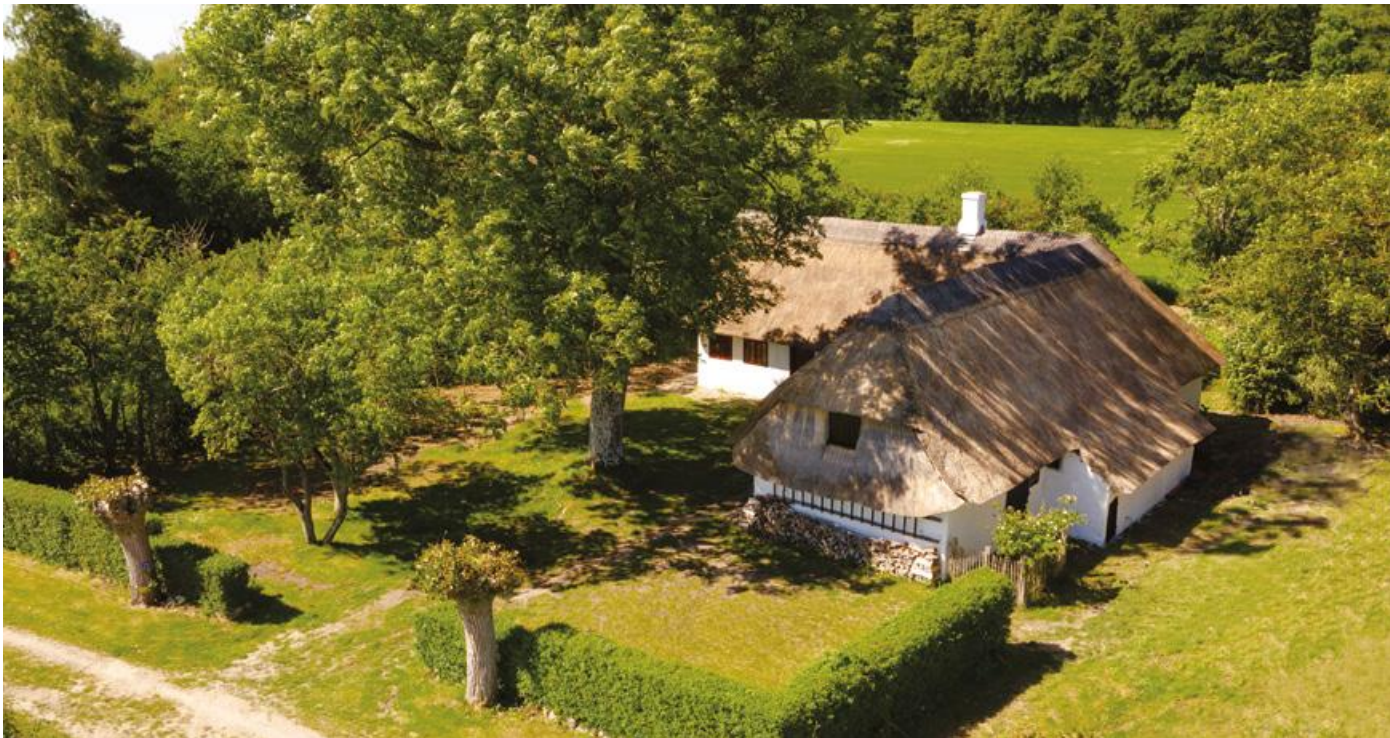
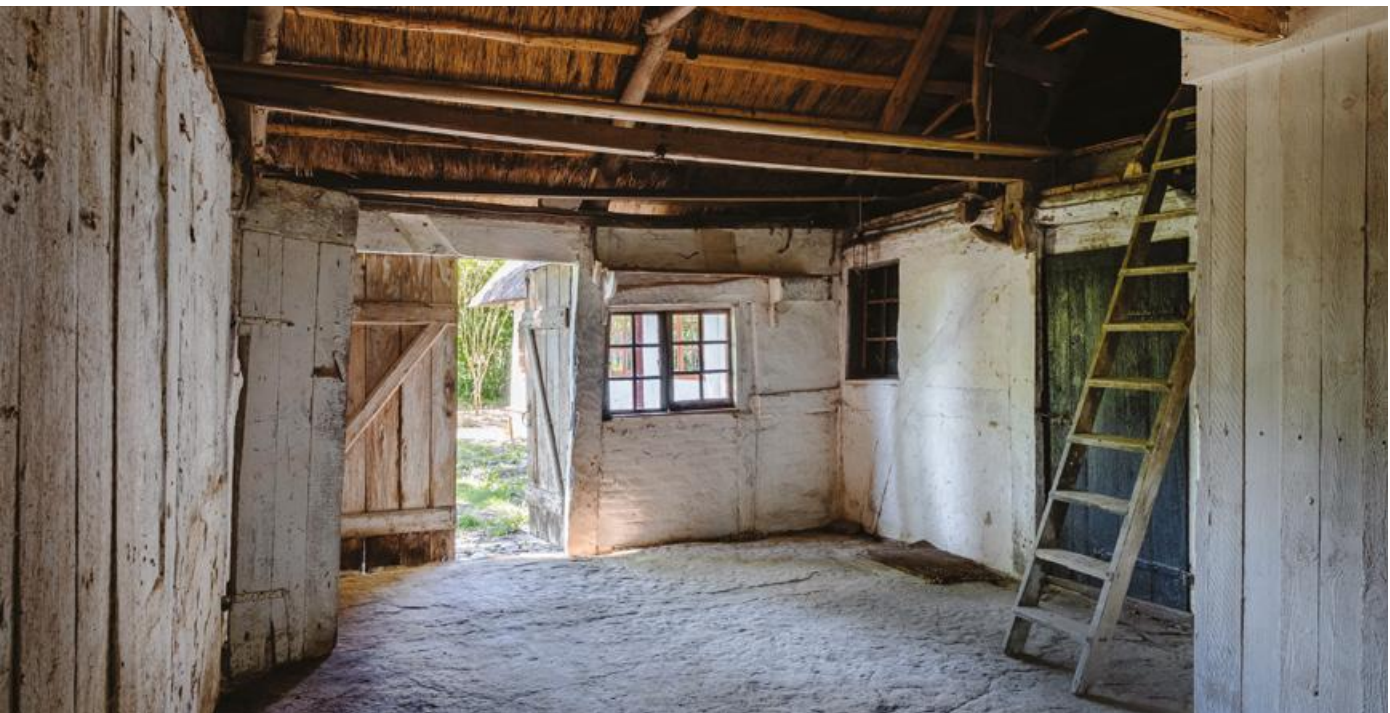
Stines Hus på Lolland

I Stines Hus er der isoleret under gulve i nogle af rummene, og alle vinduer har fået nye forsatsrammer. De er tilpasset præcist til hvert vindue, så der er taget højde for alle formater og skævheder. Huset er blevet udstyret med et luft til vand-varmepumpeanlæg og nye radiatorer, der har erstattet tidligere elpaneler, som er dyre i drift. Ud over den moderne varmeforsyning kan køkkenets gamle jernkomfur også bidrage med varme. Det er bevaret fra Stines tid og fungerer stadig upåklageligt.

Af hensyn til fredningsværdierne er den del af varmepumpeanlægget, der normalt er placeret udendørs, i Stines Hus placeret indenfor i udlængens udskud, så den ikke skæmmer. Denne del skal dog have luft for at fungere, så her er det lejernes opgave en gang imellem at tjekke, at der er luft nok, og ellers skal de åbne en luge i facaden, så der kommer frisk luft ind. En vigtig del af driften af Stines Hus er derfor også at informere lejerne om, hvordan de skal passe systemet. Der er også en risiko for frost i det uopvarmede rum, hvor udedelen står, fordi pumpen suger varmen ud af luften. Det er endnu uvist, om det vil blive et problem, men i alle tilfælde er udedelen blevet forsynet med en ekstra lang slange, så den kan flyttes et andet sted hen, hvis det skulle blive nødvendigt.

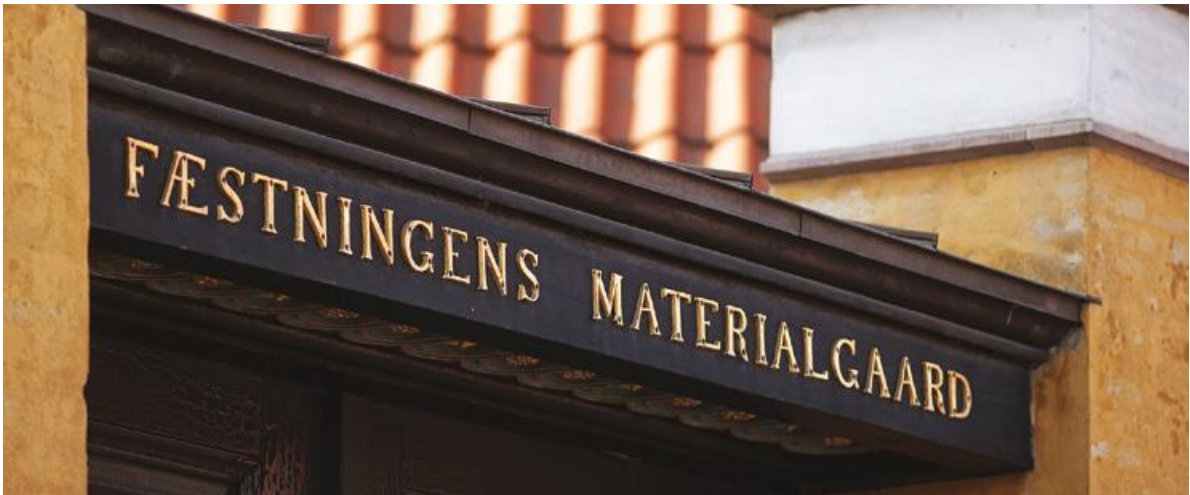
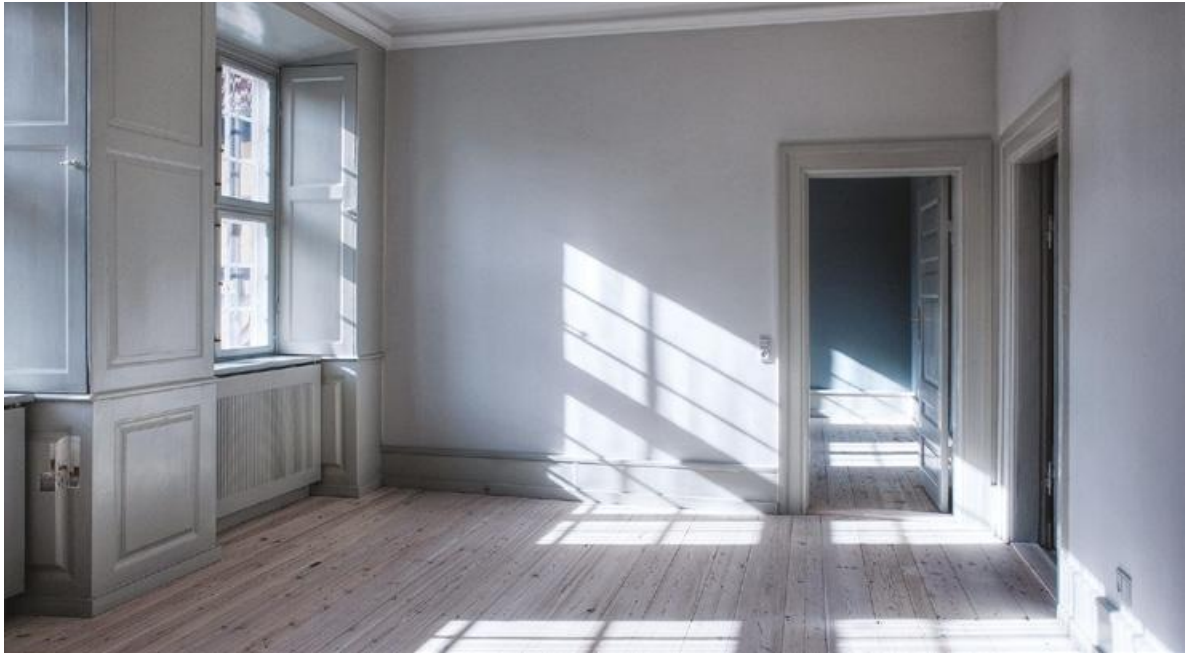
Fæstningens Materialgård i København

Materialforvalterboligen fra 1740 viste sig at være overraskende tæt, så her var efterisolering ikke nødvendig. Tætheden og den forholdsvis gode isolerende effekt skyldes blandt andet, at den stillestående luft mellem vægpaneler og murværk isolerer godt. Under vinduerne er monteret såkaldte fan coils, der oprindeligt både kunne varme og køle, men som i dag er bygget om til kun at varme – rent teknisk fungerede kølingen fint, men brugerne åbnede vinduerne, når de havde det for varmt, og så kørte kølingen uden effekt.

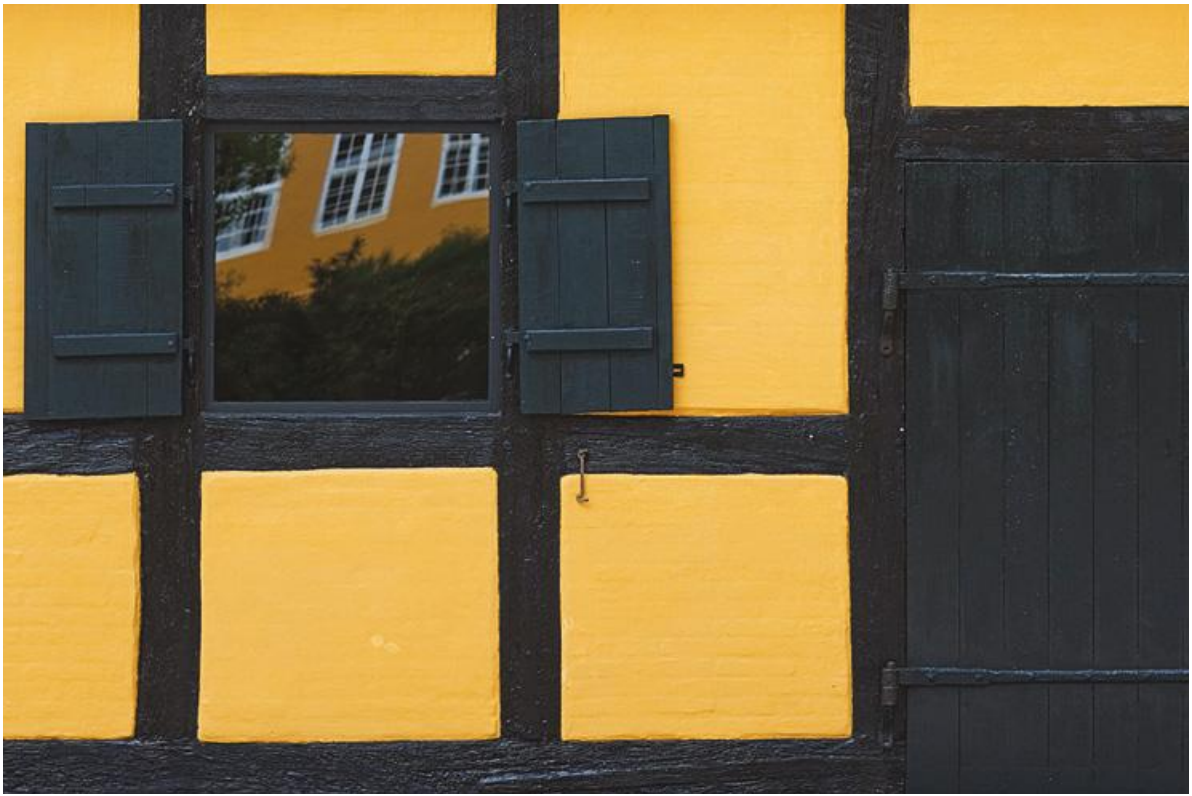
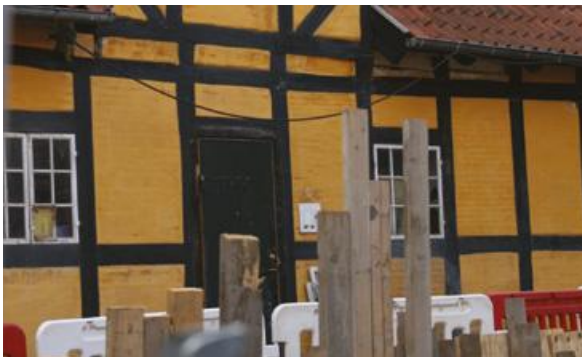
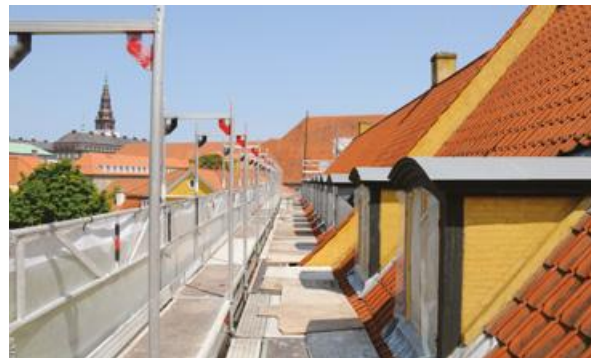
Fæstningens Materialgård i København

En overraskende stor del af anlæggets varmetab skete gennem utætheder, især i bindingsværksbygningen, hvor der med stor effekt er tætnet mellem tømmer og tavl. Herudover er opnået energibesparelser i alle bygningerne med nye forsatsrammer med energiglas. Til gengæld er der stort set ikke isoleret i ydervægge, heller ikke i kvistflunker, da det lille areal ikke ville have nogen særlig betydning, mens flunkerne derimod ville blive tykkere og mere klodsede.

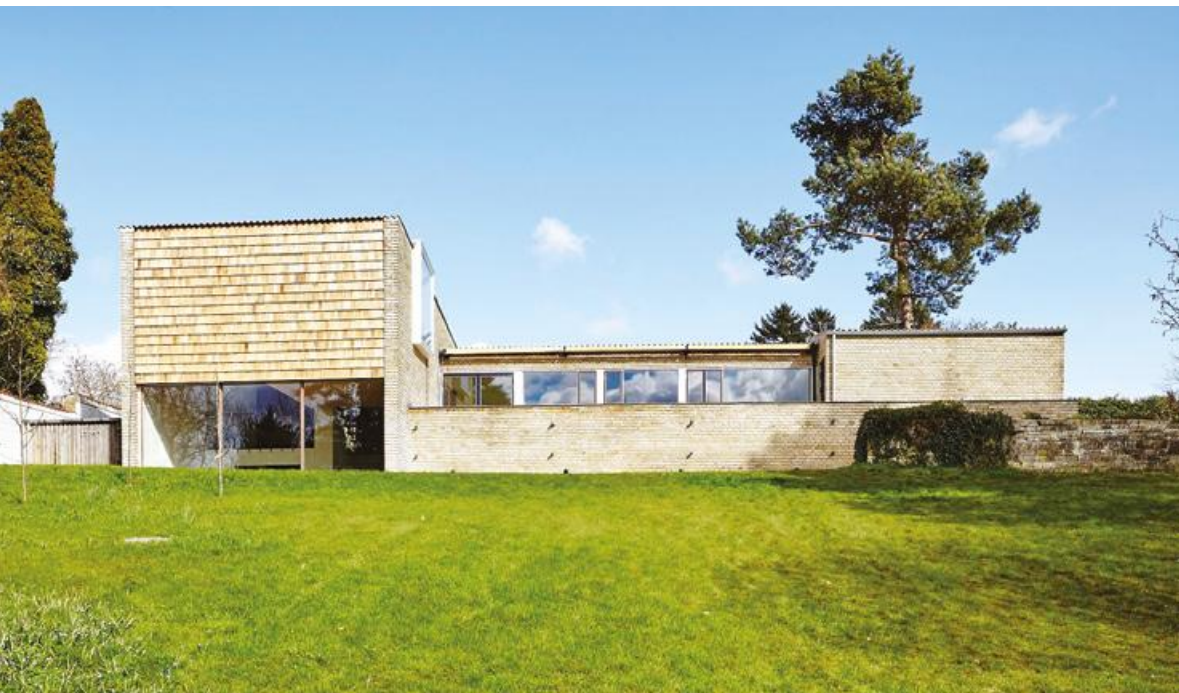
↑ Varmings hus i Gentofte

Omkring det store vindue i stueetagen under den spånklædte facade har der været problemer med træk og kulde. Vinduet kan hejses op i hele dets bredde, og det er en udfordring at gøre det tæt. Det lykkedes med nye tætningslister med integrerede koste.

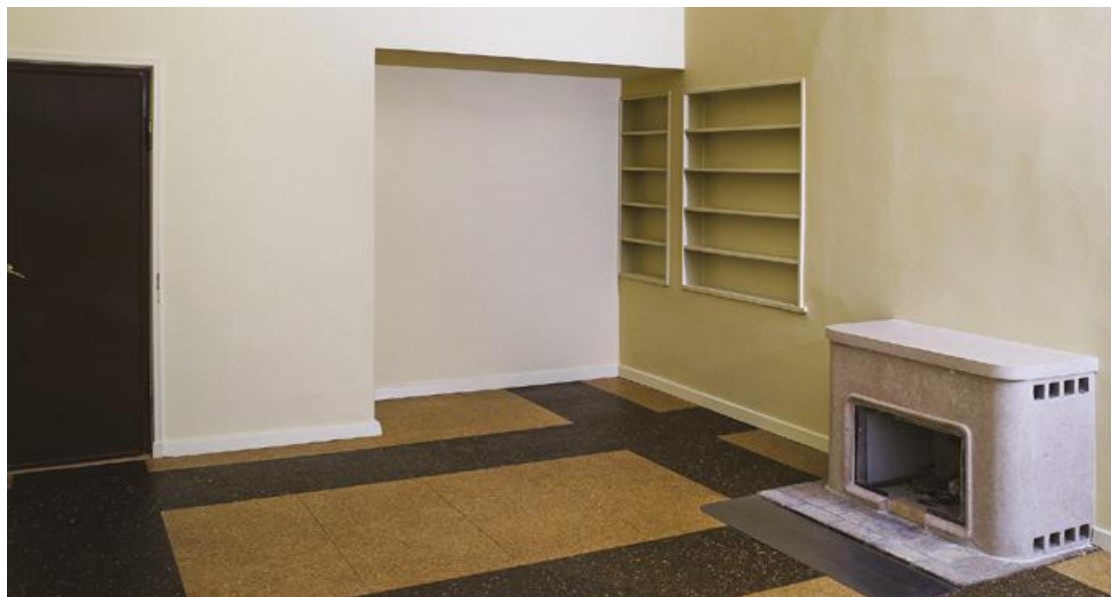
↑ Edvard Heibergs eget hus i Virum

Stuen har en åben pejs, der ikke bidrager positivt til varmeøkonomien – det gør pejse sjældent, fordi trækket i skorstenen betyder, at varmen i rummet suges ud. Sammen med minimal isolering, en kælder nedenunder, få radiatorer, højt til loftet og store jernvinduer gør den åbne pejs stuen svær at varme op.

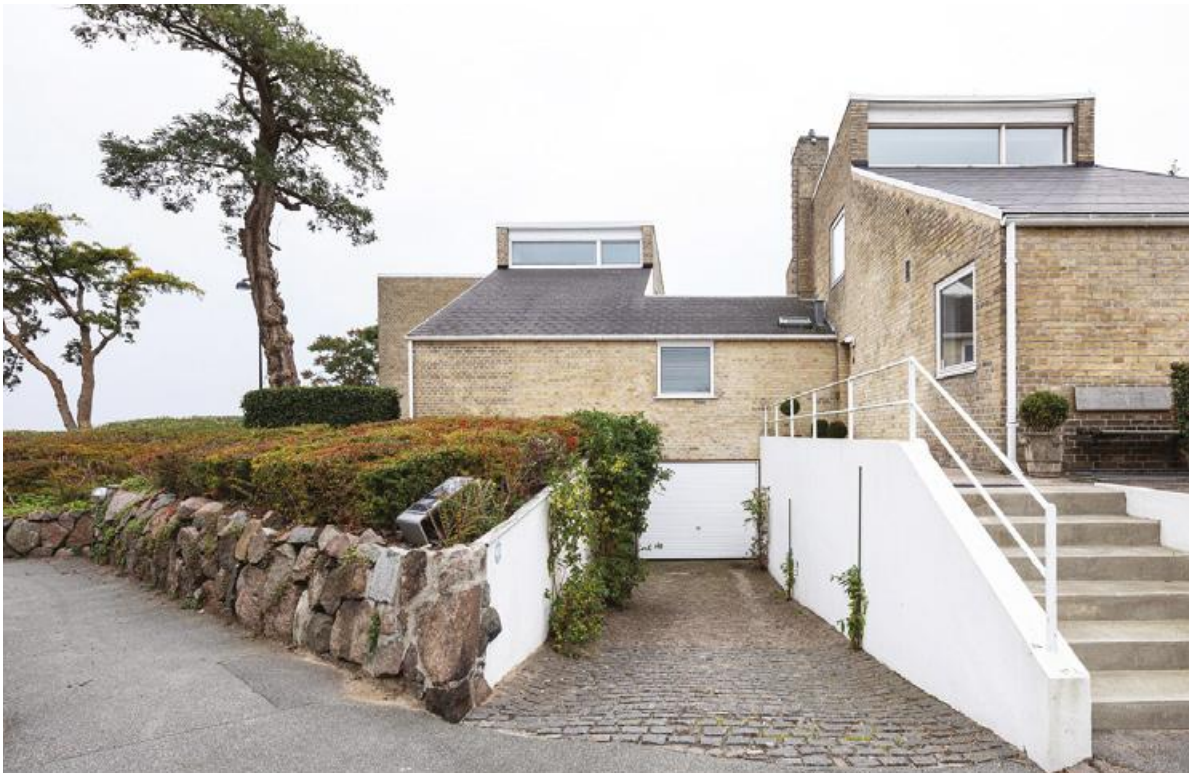
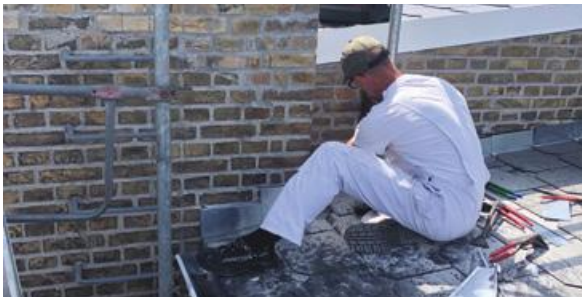
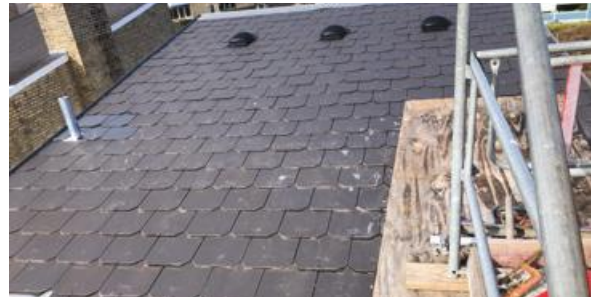
↑ Arne Jacobsens eget hus i Klampenborg

Arne Jacobsen tegnede smukke huse, men byggeteknisk er husene ikke altid gennemtænkte, og det kan give udfordringer i den efterfølgende drift. Til gengæld er materialerne gedigne og har lange levetider.

”Selv om husene er gamle, er det ikke altid ensbetydende med, at de er af god kvalitet. Jeg bliver nødt til at afsløre, at vores tre huse tegnet af Arne Jacobsen faktisk teknisk set er ret dårlige – æstetikken har fået lov at vinde. F.eks. er der indvendige tagnedløb på huset på Gotfred Rodes Vej – så skæmmer de ikke husets arkitektur, men rent byggeteknisk er det ikke særlig klogt. Og det er ofte en udfordring at energiforbedre med efterisolering, fordi de oprindelige proportioner og detaljer bliver ændret for meget. Der skal som regel trylles en hel del for at bevare udtrykket. Vi udfordrer ofte vores rådgivere helt til grænsen af, hvad der kan lade sig gøre byggeteknisk og i forhold til bevaringsværdierne.”
