Livscyklusvurderinger for historiske ejendomme

– Realdania By & Bygs erfaringer med LCA på restaureringer og transformationer

Indhold

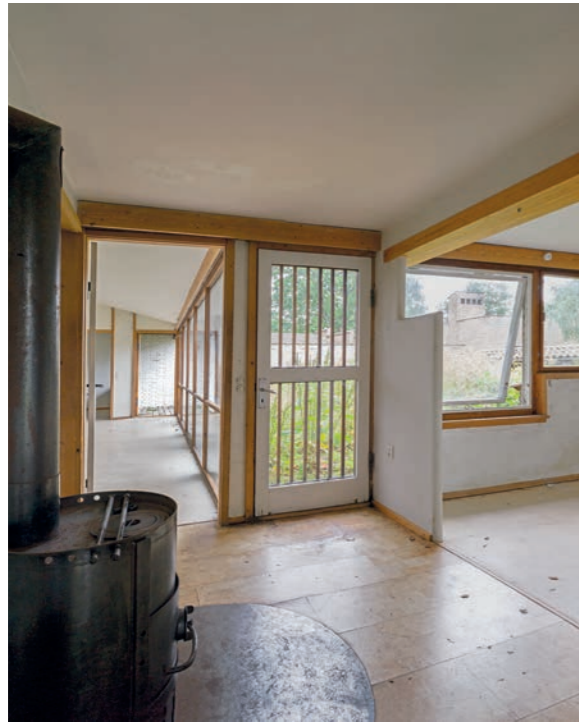
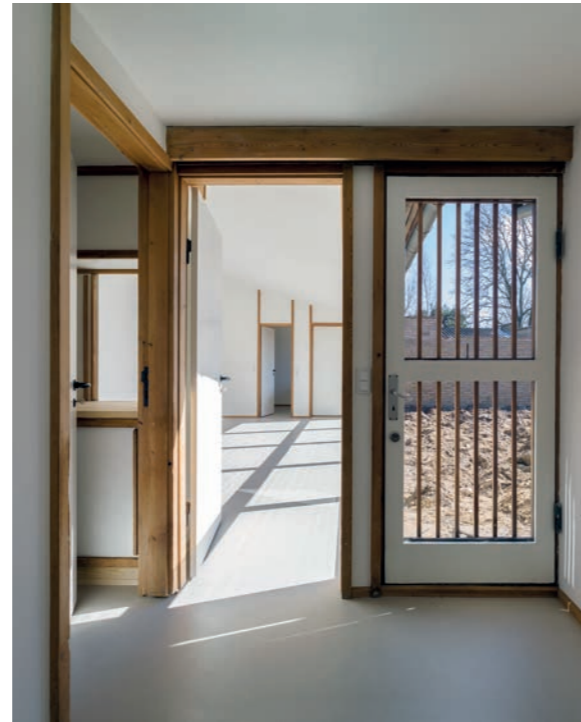
← Før og efter: Det har været centralt i restaureringen af Romerhuset at genskabe oplevelsen af én stor sammenhængende gulvflade, som understreger husets samlede rumforløb.

De enkelte restaureringstiltag har derfor især været rettet mod at forenkle de indre fladers udtryk, og i detaljeringen er der tilstræbt ekstremt enkle og gentagne løsninger. For at føre Romerhuset tilbage til de tanker, Utzon udformede huset efter, blev de meget forskelligartede gulvflader erstattet af en sammenhængende gulvbelægning, der understreger husets oprindelige samlede rumforløb. Gulvfladen i alle rum på nær bad og bryggers er udført i linoleum, som også var husets oprindelige gulvbelægning. Inden en ny belægning kunne tilføres huset, var det dog nødvendigt med en større indgriben i gulvkonstruktionen.

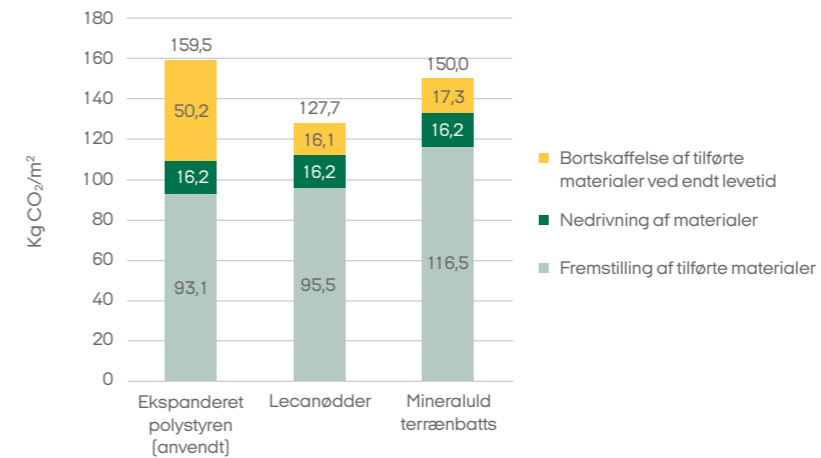
↑ Nederst: CO₂-udledning pr. kvadratmeter af den samlede restaurering af Romerhuset og fremtidig bortskaffelse ved brug af forskellige isoleringsmaterialer i terrændækket, opdelt i faser. Polystyren er "bedst" i fremstillingen men taber i det lange løb med bortskaffelsen – særligt når man ikke medregner den løbende opvarmning af huset.

↑ Øverst: CO₂-aftrykket af både restaureringen af Romerhuset og mange års drift ved forskellige isoleringsalternativer: Ekspanderet polystyren er det bedste valg, indtil dagen hvor det bliver bortskaffet. Så er mineraluld lidt bedre. De stiplede linjer viser udviklingen ved en evt. CO₂-neutral fjernvarme fra 2030. Efter 50 år vil løsningen med polystyren da have udledt ca. 1 ton CO₂ mere end mineraluld.

m² svarende til over halvdelen af den samlede restaurerings CO₂-aftryk. Polystyren er mindre CO₂-tungt i fremstillingen men mere CO₂-tungt efter endt levetid end Leca-nødder og mineraluld, men materialet er velafprøvet og beskytter også mod fugt, og i det lange løb, i driftsfasen, ligger de forskellige mulige isoleringsmetoder mere tæt, fordi polystyren er det af materialerne, der isolerer mest effektivt. Men forskellene er marginale, og hvis man med tiden finder en CO₂-venlig måde at bortskaffe materialer på, kan polystyren vise sig at være det bedste valg.

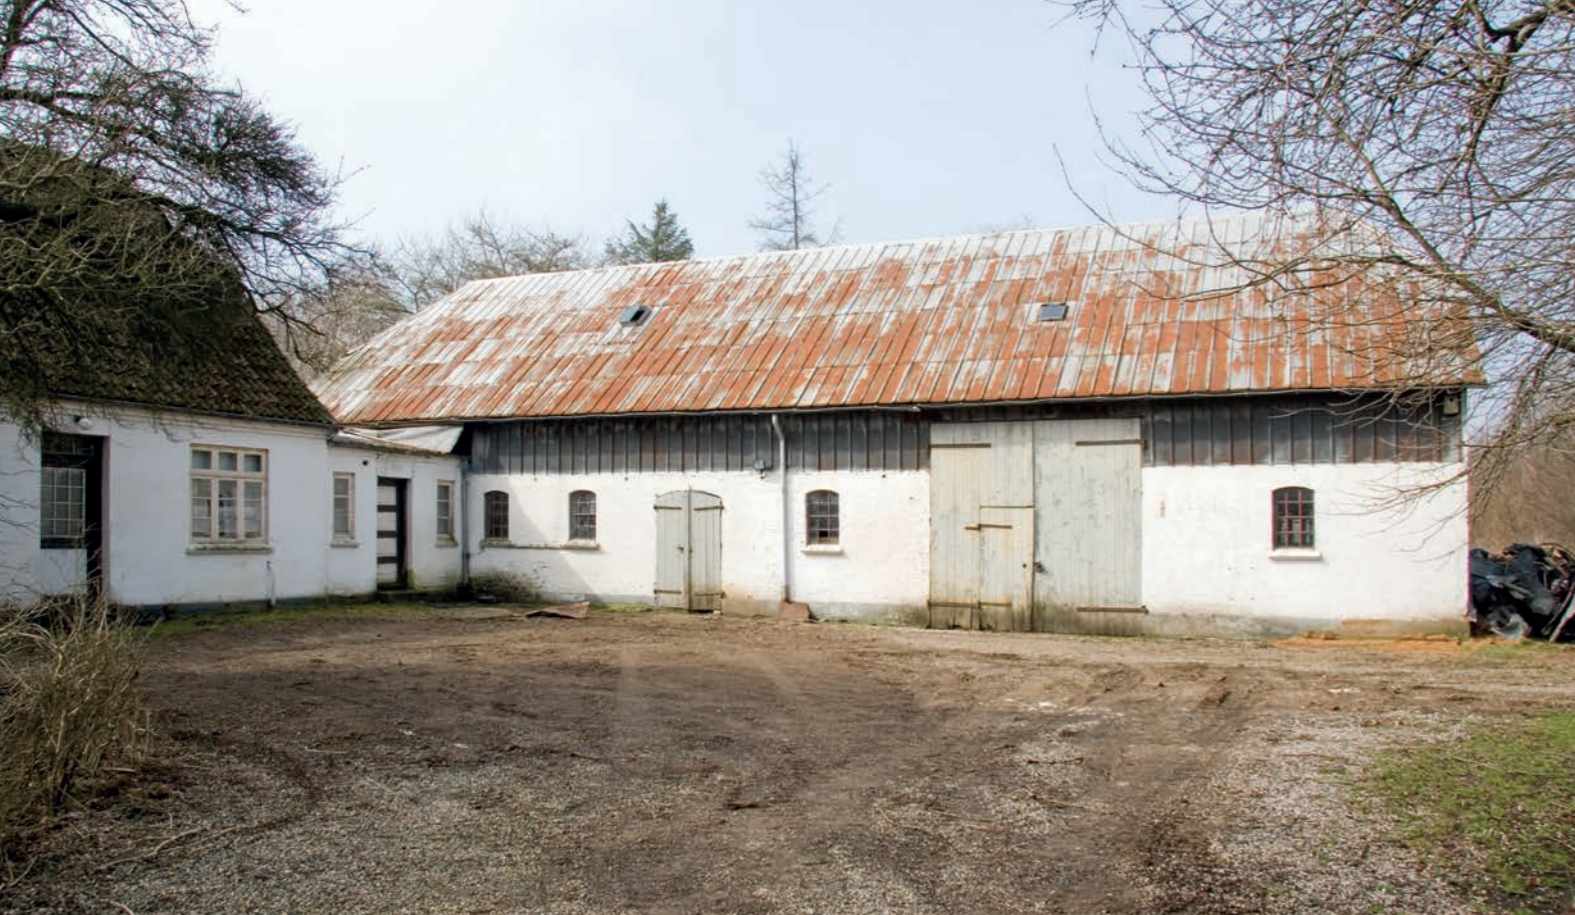
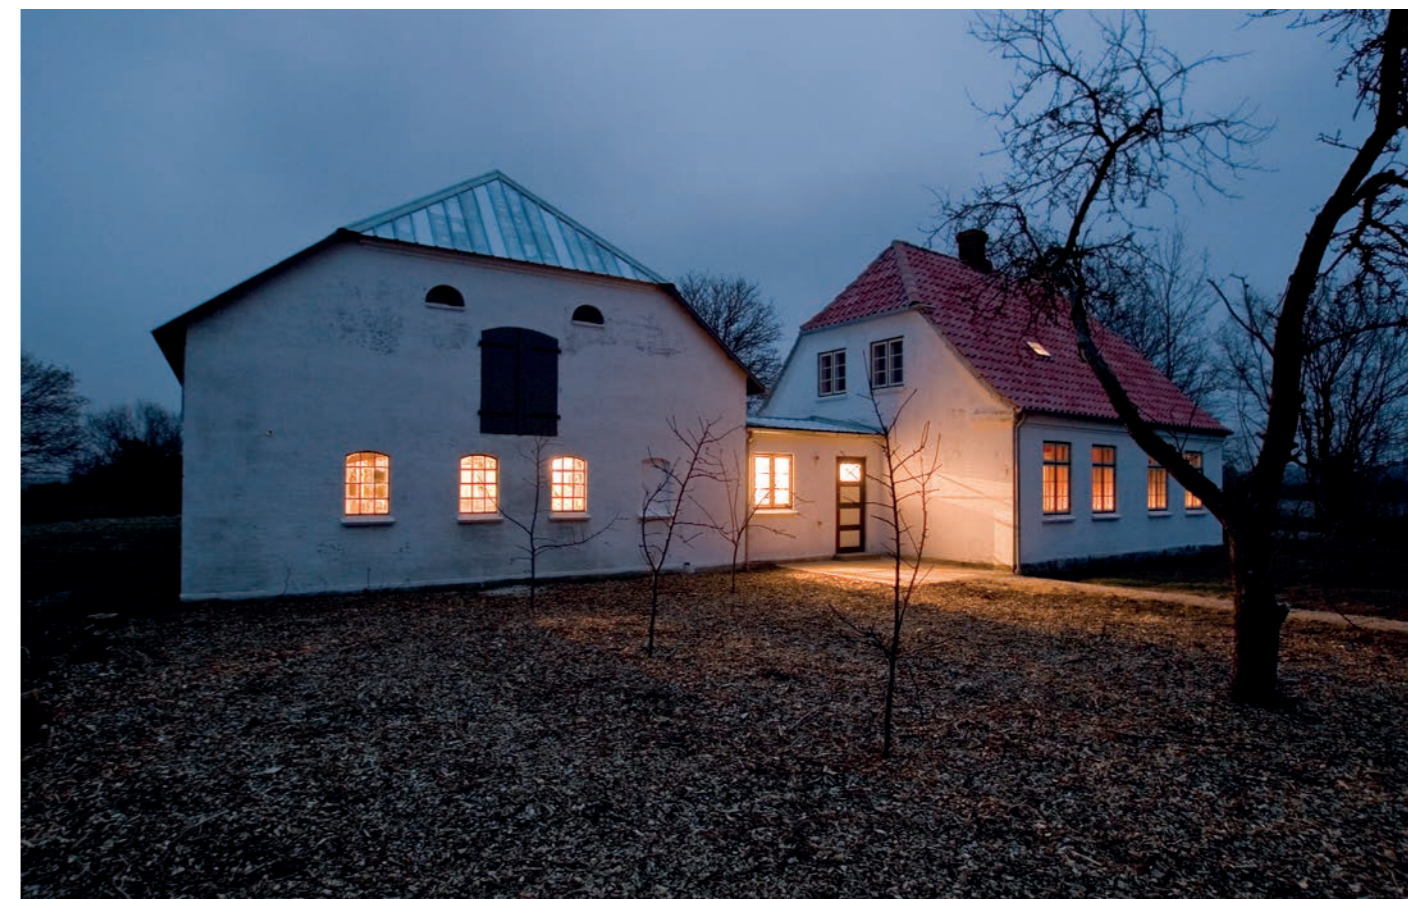
Stuehusets tag blev lagt med nye cementvingetagsten i samme profil som de oprindelige. Det var ellers den oprindelige plan så vidt muligt at genbruge stenene og tilkøbe genbrugssten, i det omfang de ikke kunne bruges, men det viste sig ved nedtagningen, at stenene ikke var egnede til at blive afrenset og lagt op igen. Hvis det havde været muligt at lægge taget udelukkende med genbrugssten, ville det have sparet knap 4,2 kg CO₂ pr. m² bygningsareal.

Et gammelt cementstøberi i nærheden, der stadig havde de gamle forme liggende, påtog sig opgaven med at fremstille nye tagsten. De blev slæmmet og indfarvet med rødt farvestof, så de kom til at ligne de oprindelige rødindfarvede sten.

Det var restaurering af taget, der udgjorde den CO₂-mæssigt tungeste del af restaureringen af statshusmandsbruget i Skovbølling – ca. 26,7 kg CO₂ pr. m² ud af 87,4 kg CO₂ pr. m² for hele restaureringen. På andenpladsen kom terrændæk med ca. 17,5 kg CO₂ pr. m².

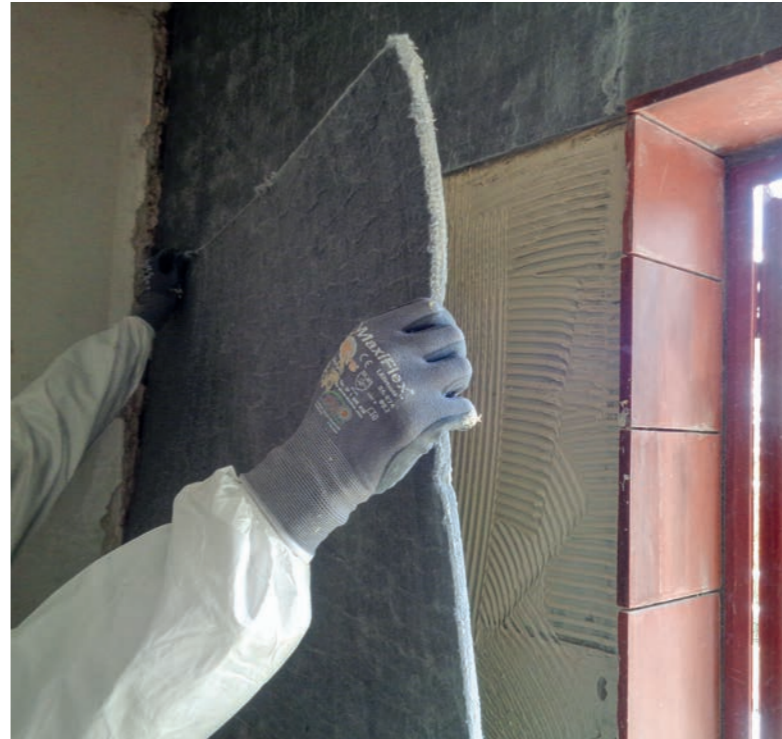
← Her sættes isoleringsmætter af aerogel op på væggene i PH's hus.

Løsningen på det dilemma blev et særligt, superisolerende materiale kaldet aerogel, som blandt andet kendes fra rumfart. To lag aerogel fylder 2 cm - samme tykkelse som PH's korklag, og da 2 centimeter aerogel isolerer lige så godt som 15 cm mineraluld, blev det muligt at isolere huset, uden at det gik ud over arkitekturen.

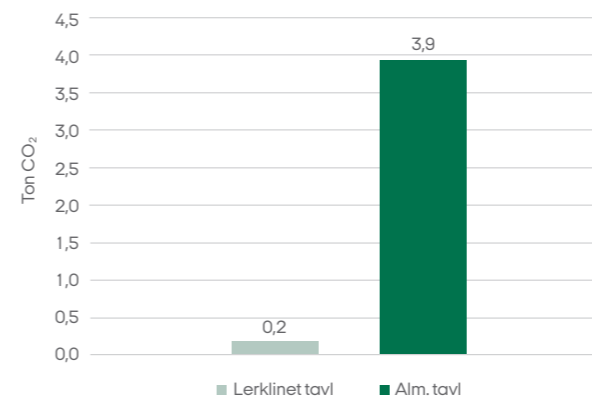
Forskellen i CO₂-belastning ved at kline med ler på et træskelet mellem bindingsværksbåndene og at bruge almindeligt tavl bestående af mursten og kalkmørtel. Beregningen er baseret på de 42 m² tavl, som det har været nødvendigt at udskifte på Højgården.

træværk blev genbrugt, hvor det var muligt, og de omkring 90 procent, der måtte bortskaffes, blev udskiftet med tømmer af fyr som det oprindelige. Også lerklining i felterne mellem bindingsværket, kaldet tavlene, måtte udskiftes, og her blev der klinet med en blanding af ler, halmstrå og økologisk kørnemælk. Denne metode, som er mest muligt tro mod det oprindelige, er ifølge livscyklusvurderingen også et meget mere klimavenligt valg, da almindeligt murstenstavler ville udlede næsten tyve gange så meget CO₂.

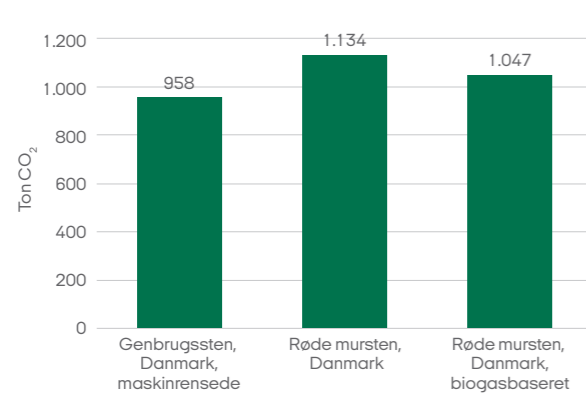
Den samlede CO₂-udledning ved transformationen af Avlsgården, som den er beregnet (med genbrugssten), og hvordan den ville have været, hvis der havde været brugt nye teglsten.

En positiv faktor i klimaregnskabet var dog beslutningen om at anvende brugte mursten i stedet for nye til de indvendige mure i den gamle kostald og svinestald. Ved produktion af mursten er det brændingen af teglet, der står for langt størstedelen af CO₂-udledningen, og der er derfor meget at spare i klimaregnskabet ved at bruge stenene igen. Faktisk viser Realdania By & Bygs livscyklusvurdering, at udledningen af CO₂ ved forskellige typer nye mursten svinger mellem 30 og 60 gange udledningen ved genbrugssten.

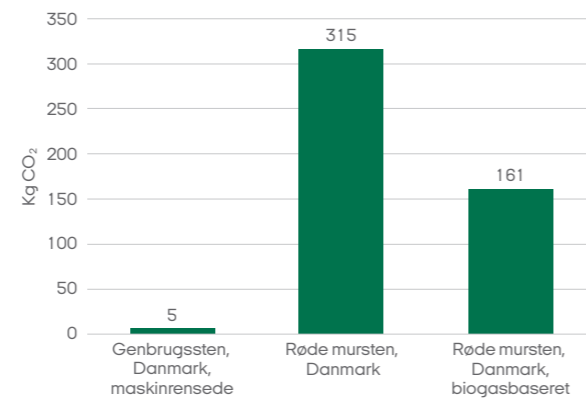
Forskellen på CO₂-udslip ved et ton mursten: genbrugte mursten som de anvendte på Hindsgavl og forskellige mulige nye mursten [inklusive fremstilling, bortskaffelse og affaldsbehandling].

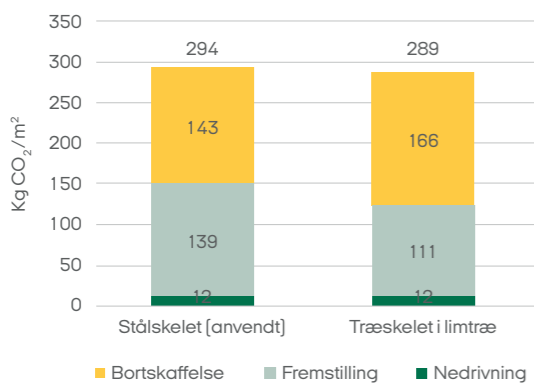
Samlet CO₂-udledning ved restaureringen af laden på Højergård ved brug af aktuelt og alternativt korset til afstivning af bygningen.

På indersiden af murene er laden simpelthen blevet afstivet med moderne, skjulte stålstivere – en slags korset. På den måde har det været muligt at bevare de gamle ydermure med alle deres historiske spor og slitage, uden at murene skulle bære vægten af tagkonstruktionen og andre bygningselementer.

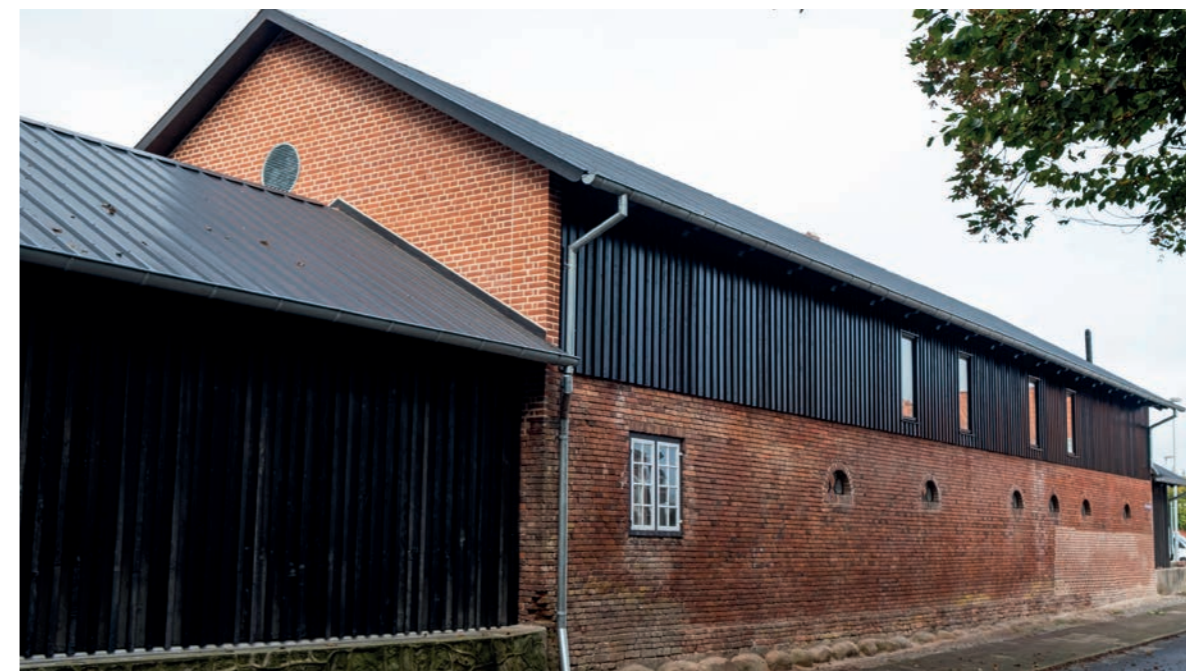
Ladens indre er transformeret på en måde, der muliggør, at de gamle ydermure med deres patina og historiske spor kan bevares i mange år fremover.

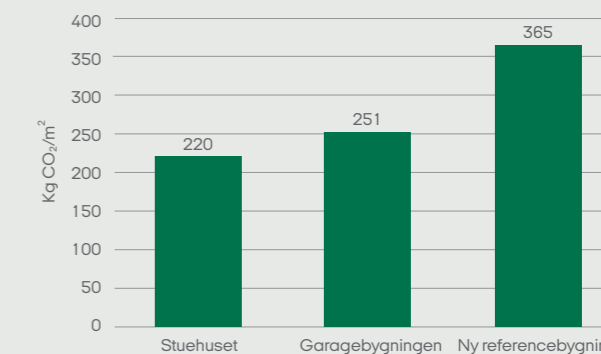
CO₂-udledning pr. kvadratmeter ved transformation af stuehuset og garagebygningen til boliger sammenlignet med nybyggeri [gennemsnit af 12 undersøgte rækkehuse i rapporten "Klimapåvirkning fra 60 bygninger" af Harpa Birgisdóttir m.fl.]. Sammenligningen tager alene højde for materialerne og medregner ikke varmeforbruget, hvor et energirigtigt nybyggeri vil mindske forskellen i CO₂-udledning på sigt. Realdania By & Bygs beregninger viser dog, at billedet kun kan vende på langt sigt, hvis det ikke lykkes at lave CO₂-neutral fjernvarme, og man heller ikke med tiden opfinder en mere klimavenlig måde at bortskaffe materialer på.

Garagebygningen ville naturligvis næppe været blevet en bolig uden Realdania By & Bygs transformation, og derfor er CO₂-besparelsen for denne isoleret set teoretisk. En så omfattende transformation kan med rette bedre sammenlignes med nybyggeri, og da projektets overordnede formål har været at bevare et sammenhængende kulturmiljø omkring Dyrehave Mølle, har den omfattende transformation været det rigtige valg i denne sammenhæng, uagtet at CO₂-aftrykket er højere end ved andre projekter.
