Langeland -atlas over byer, bygninger og miljøer

Kortlægning og registrering af kulturmiljøer

Strynø by

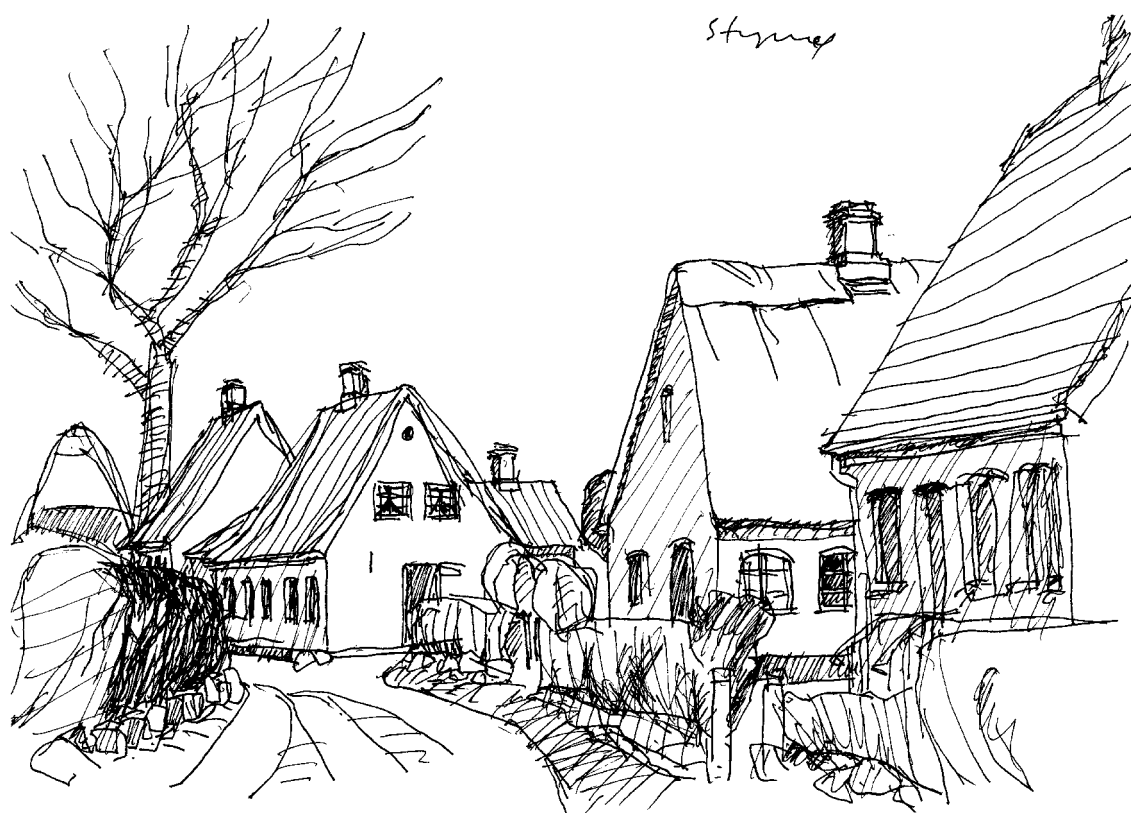
Kirkevej er en af Strynø by's karakteristiske gader, som har købstadens tætte bebyggelsesmønster.

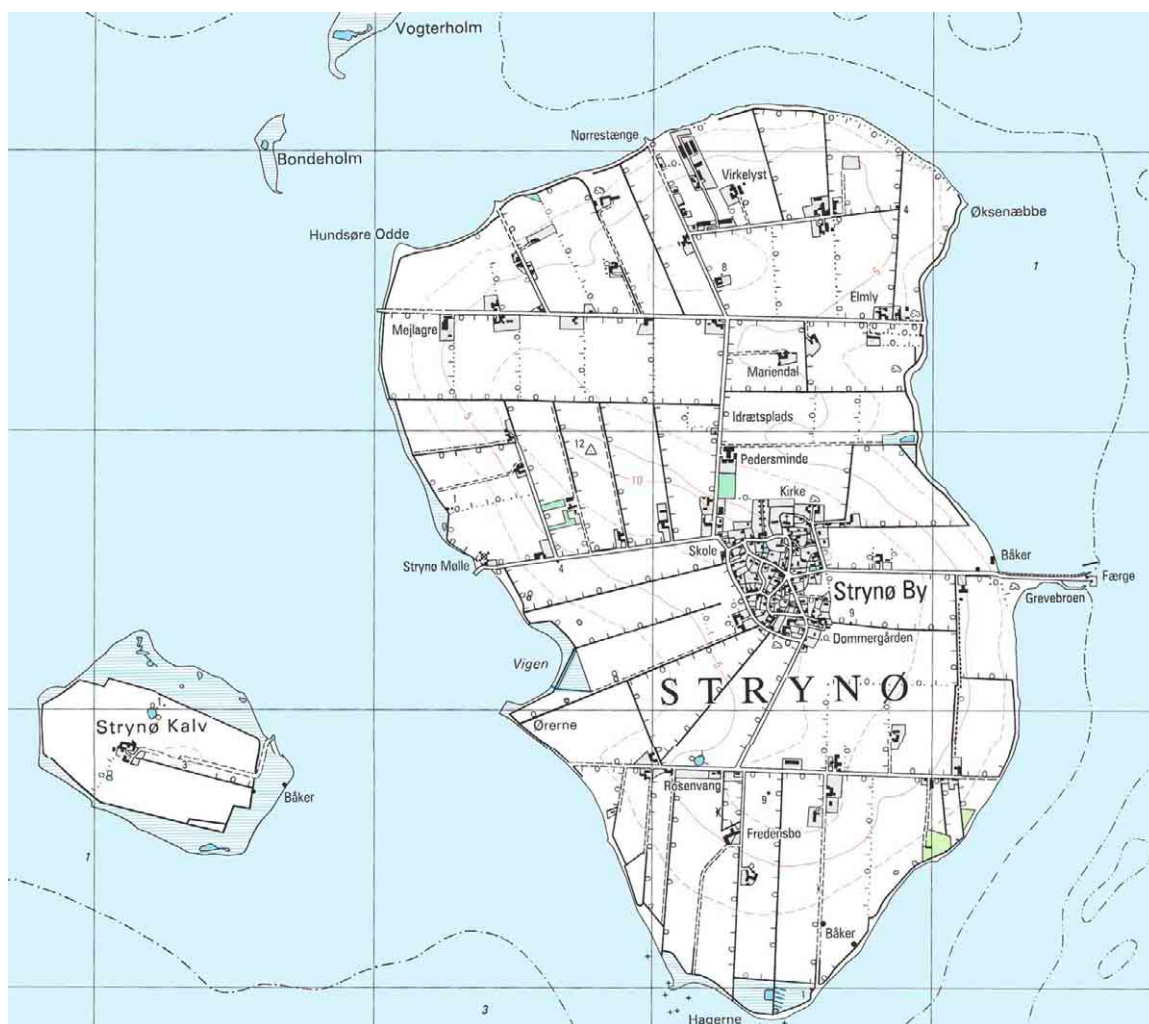
Strynø og Strynø Kalv, kortudsnit i mål 1:25.000

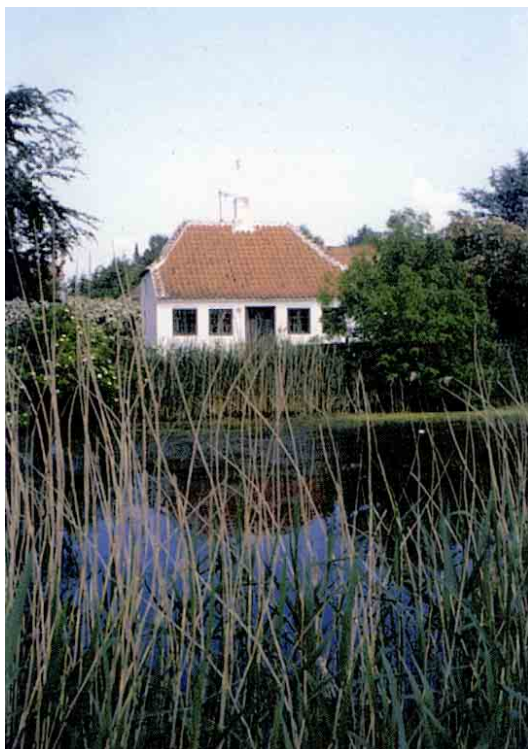
*Strynø har en spændende bygningshistorie.
Ved gadekæret Postens Dam ses et af Pe'
Bagers små femfags huse.*

Den store nybyggerperiode falder inden for årene ca. 1860-1910. De fleste af husene frem til omkring 1890 blev bygget af Pe' Bager. En ældre gruppe af hans huse er små øst-vestorienterede bygninger med lav tagrejsning, valmgavle og skorsten, tjæret sokkel med storsten, pudset, hvidmalet murværk, grønmaledede opsprodsede vinduer med to rammer, og midt i en af langsiderne en tofløjet indgangsdør med ruder og den for Strynø meget karakteristiske livstræsprosse. Sokkelstenene blev taget fra stenstregene omkring gårdenes toftepladser, men de findes alligevel bevaret mange steder. Livstræsprossen fra Strynø er kun registreret et enkelt sted uden for øen, så sprossemesteren må antages at findes blandt øens snedkere.

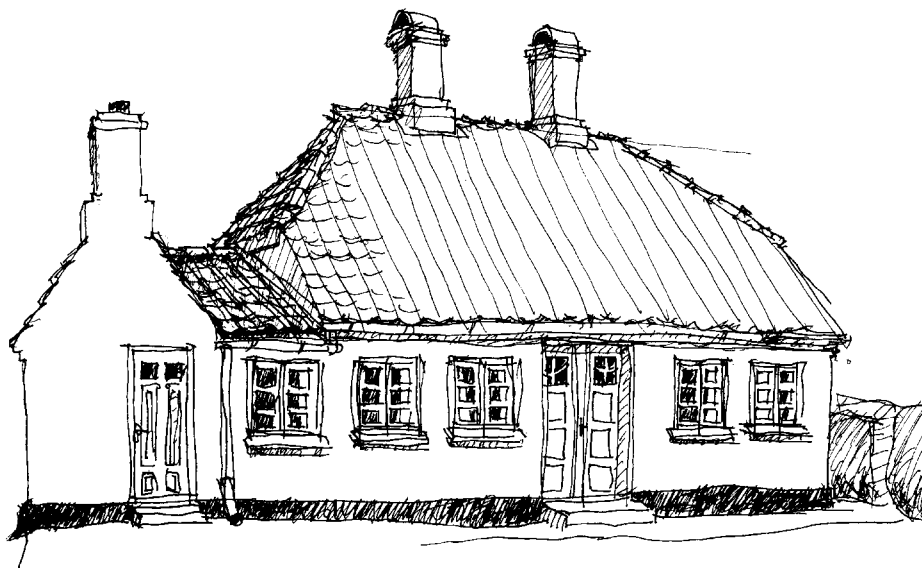
På Stjernegade er et andet af de små sømandshuse indfanget. Her forsynet med to høje skorstenspiber og det karakteristiske, tværstillede anneks.

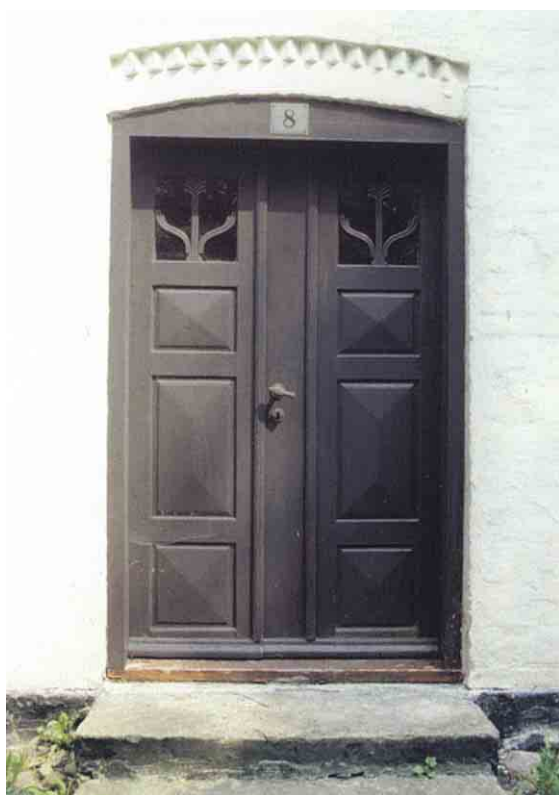
Livstræsprossen er et særkende for dørenes vinduesudsmykning på Strynø.
