Langeland -atlas over byer, bygninger og miljøer

Kortlægning og registrering af kulturmiljøer

Kommunenr. 475	Kommune Rudkøbing		
Kategori Arkitektoniske elementer der viser en historisk/social udvikling (3)			
Lokalitet Rudkøbing			
Emne Hollandske vindmøller		Sted Rudkøbing Bymølle	
Registreringsdato forår 2002	Registrator JEJ/RM	Arkiv nr.	Løbenr. 55

Kommunenr. 475	Kommune Rudkøbing	
Emne Hollandske vindmøller		Sted Rudkøbing Bymølle

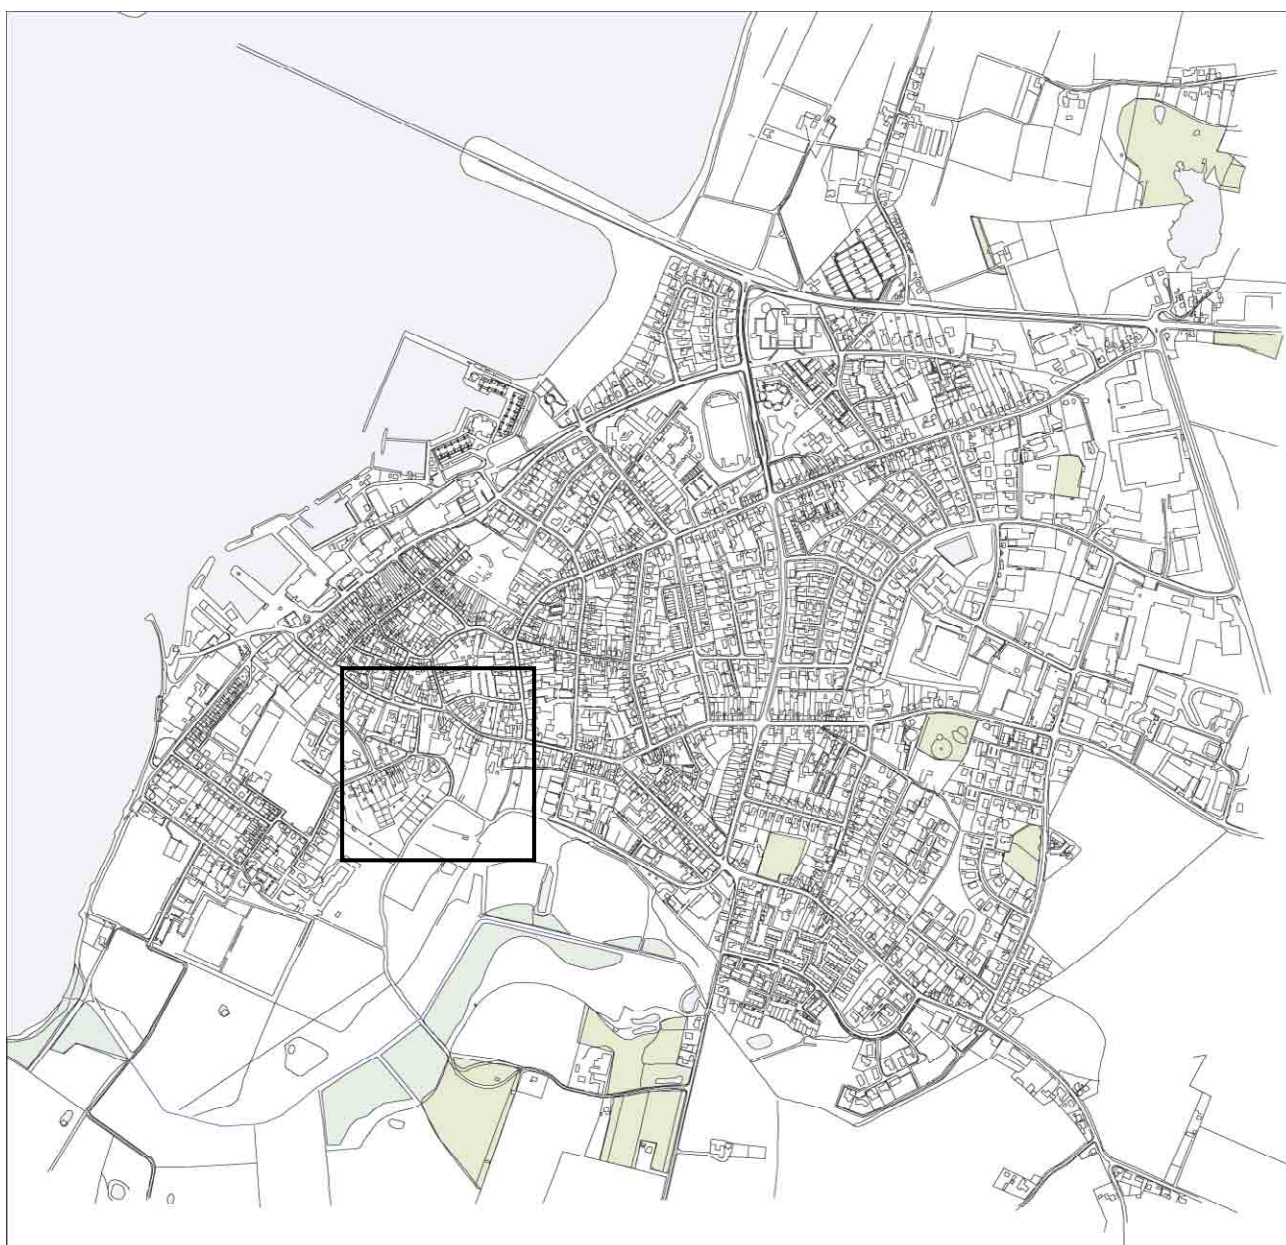
Rudkøbing, 1:15.000

De naturgivne forudsætninger for bymøllen er det blæsende øklima og den toppede del af bakkedraget Rue, hvis nedløbende nordøstside danner Rudkøbings ældre bygrund. Bymøllen er opført lidt neden for Rues højeste punkt. Den står på en høj, grundmuret underdel af kampesten.

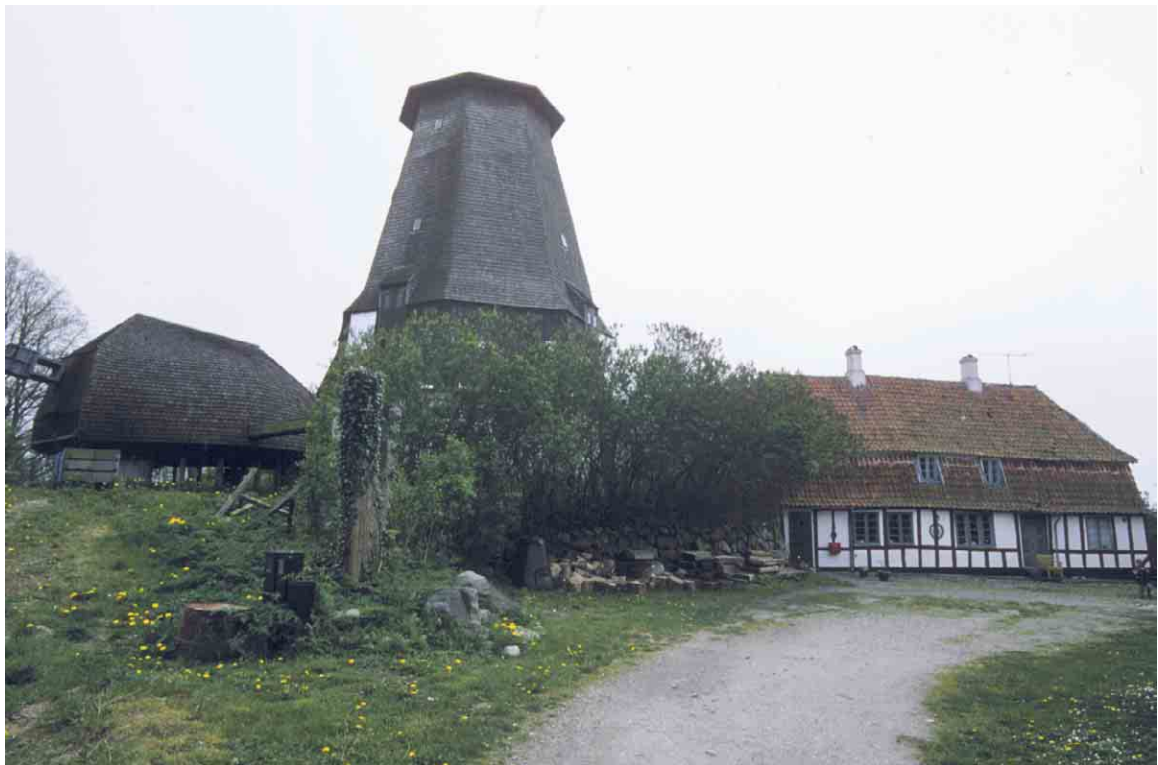
Rudkøbing Mølle står højt på sin banke for enden af Ruestræde. Møllehatten er midlertidigt nedtaget.

Bymøllen er en ottekantet gallerihollænder af sydvestdansk type med bådformet hat. Den hørte til de største på Langeland. Møllen står på en sortmalet kampestenssokkel med hvidmalet underdel i grundmur op til galleriet. Krop og hat er spåntækket.
